改善箇所説明図

【 ドアロック構成部品 】

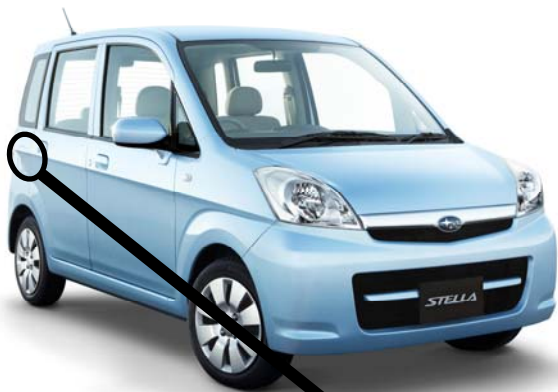
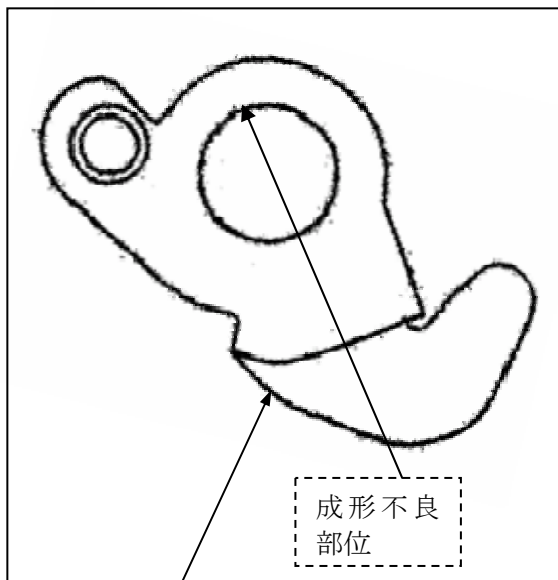
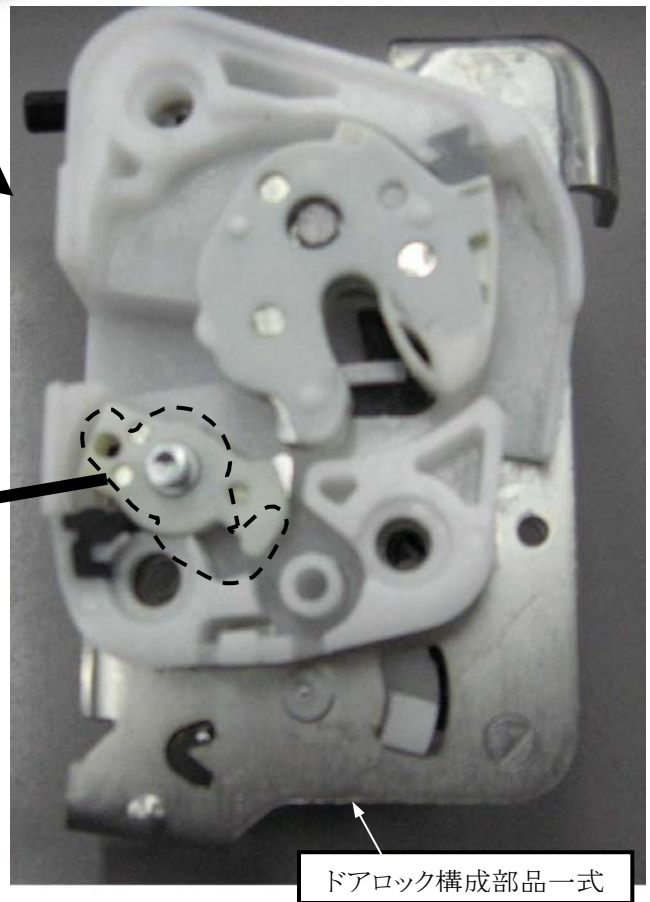
基準不適合発生箇所

後部右側ドアのドアロック装置において、構成部品に成形不良のものがあるため、ドアを閉めようとしても、ドアロックが開錠位置で止まることある。そのため、ドアが閉まらなくなることがある。

全車両、当該ドアロック装置の製造番号を確認し、対象の場合には良品に交換する。

ドアロック装置取り付けビスの頭に白ペイントを塗布する。
