## 改善箇所説明図 項目①

## 改善箇所説明図 項目②

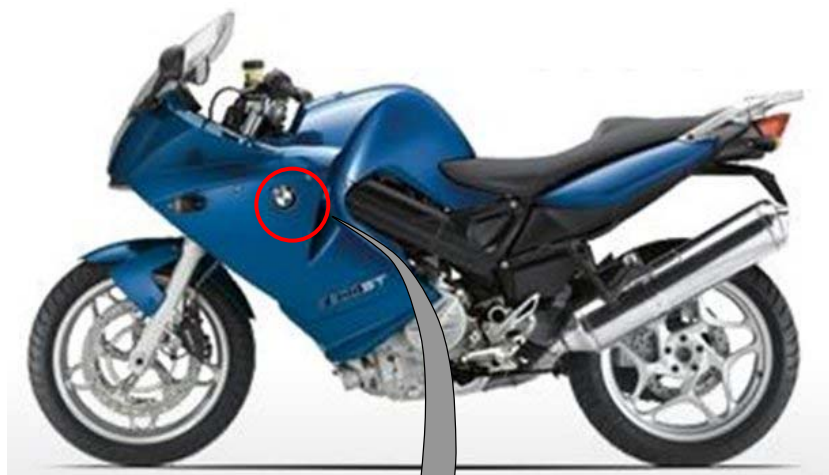
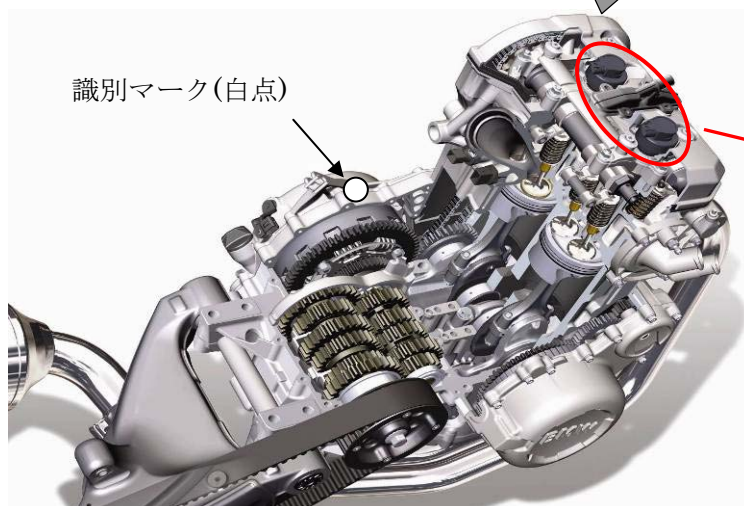
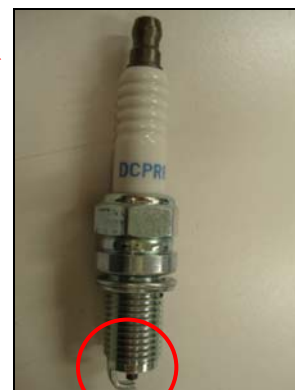
スパーク プラグ

基準不適合箇所

原動機の組み立て工程において、取り付け工具の不適切な使用により、スパークプラグの先端が損傷しているものがある。そのため、スパークプラグによる点火が正しく行われず、エンジンが不調となるおよび排出ガス値が基準を満たさないおそれがある。

全車両、スパークプラグを新品と交換する。

クランクケース左上の白ペイントマーク

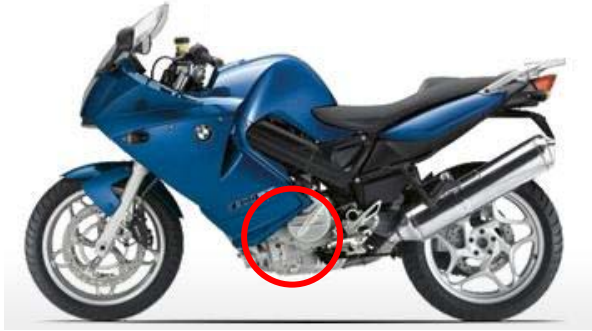
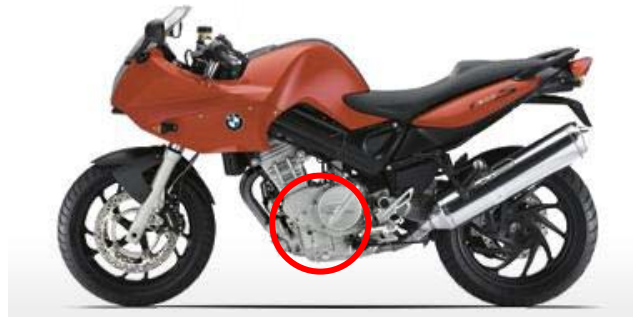
原動機のクランクケースのカバー（上記①および②）外面の塗装が不適切なため、当該カバーを取り付けるボルト締め付け部の塗膜の一部が割れて剥離するものがある。そのため、そのまま使用を続けると、ボルトが緩み、オイルが漏れるおそれがある。

- ・クランクケースカバーのボルトを規定トルクにて再度締め付ける。
- ・油圧警告灯が点灯・点滅した車両は、クランクケースカバーのガスケット③を新品と交換する。

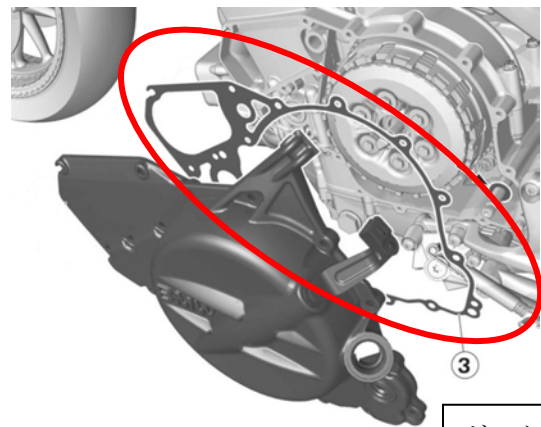
ガスケット

エンジン左側
