## 改善箇所説明図

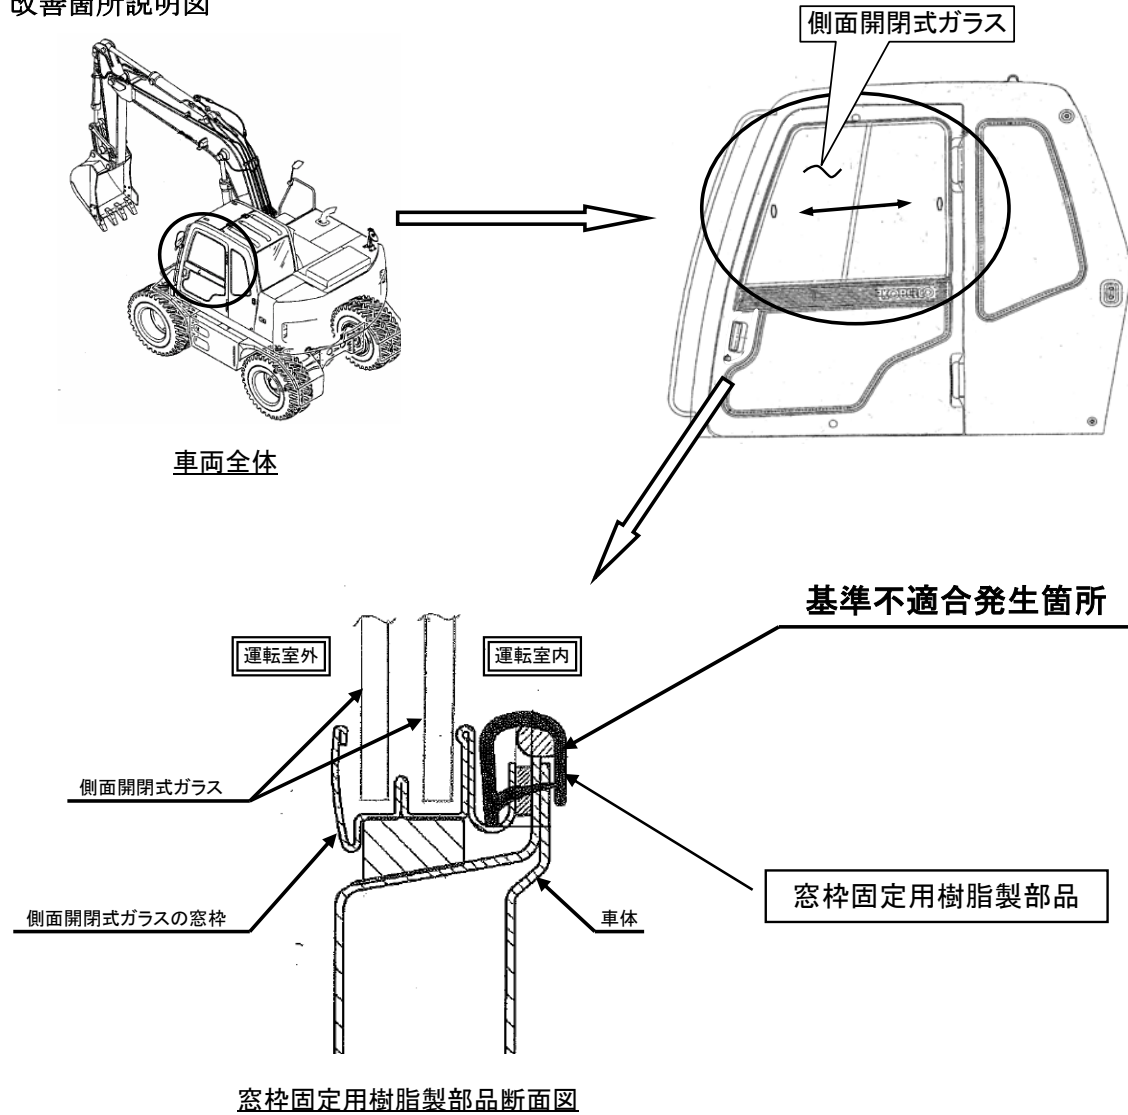
運転席側面開閉式ガラスの窓枠と車体とを固定する樹脂製部品の固定方法が不適切なため、窓枠が確実に固定されていないものがある。そのため、そのまま使用を続けると、走行時の振動等により樹脂製部品が外れ、最悪の場合、走行中に窓枠が脱落し、他の交通の妨げとなるおそれがある。

注)  内は交換部品を示す。

全車両、樹脂製部品を接着剤で固定する。また、樹脂製部品を点検し損傷しているものは、新品と交換する。

識別：運転席ドア開口部のドアストライカー付近に No. 1999のステッカーを貼付する。
