参考図

(例) 150/70-13 M/C 64S SX01

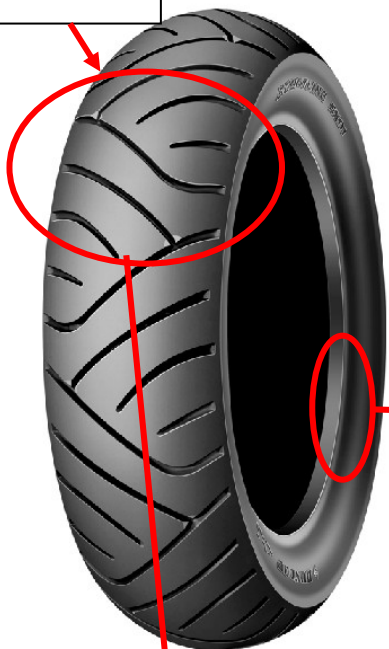
トレッド部

※不具合品は進行方向右側のサイドウォール下部に「MADE IN THAILAND」の刻印が有ります。

良品と交換する。

良品タイヤには、進行方向右側のサイドウォール下部に「MADE IN JAPAN」の刻印が有ります。

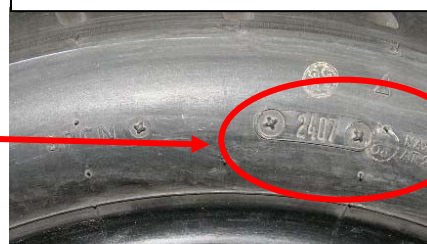
製造番号 (製造週/製造年)

(例) 2407 : 2007 年第 24 週製造品
