改善箇所説明図

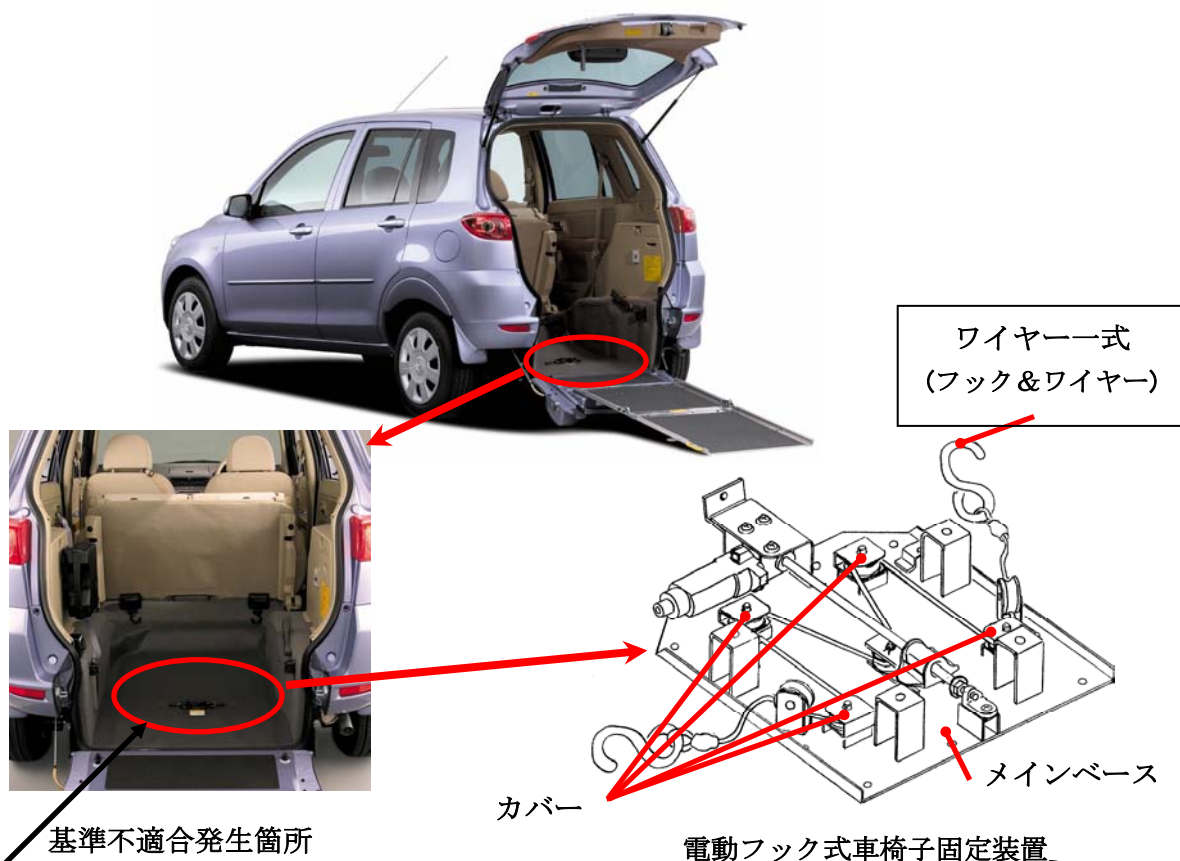
スロープ式車いす移動車において、車いす固定用ワイヤーがねじれやすいため、ワイヤーを滑車に保持するためのカバーが動き、ワイヤーが滑車から外れる場合がある。そのため、ワイヤーがカバーと干渉し、最悪の場合、ワイヤーが切れて車いすを固定できなくなるおそれがある。

全車両、ワイヤー一式を対策品に交換する。また、カバーが動いている場合は、カバーを正規に取り付ける。

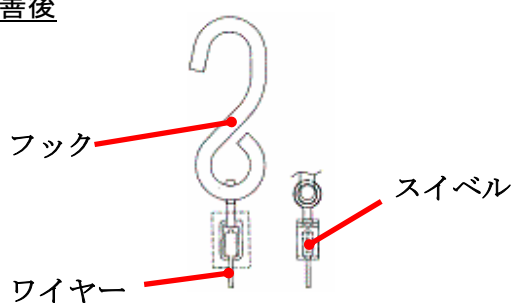
改善後

識別：フックとワイヤー締結部のスイベル機構の有無で識別する。
