# 改善箇所説明図

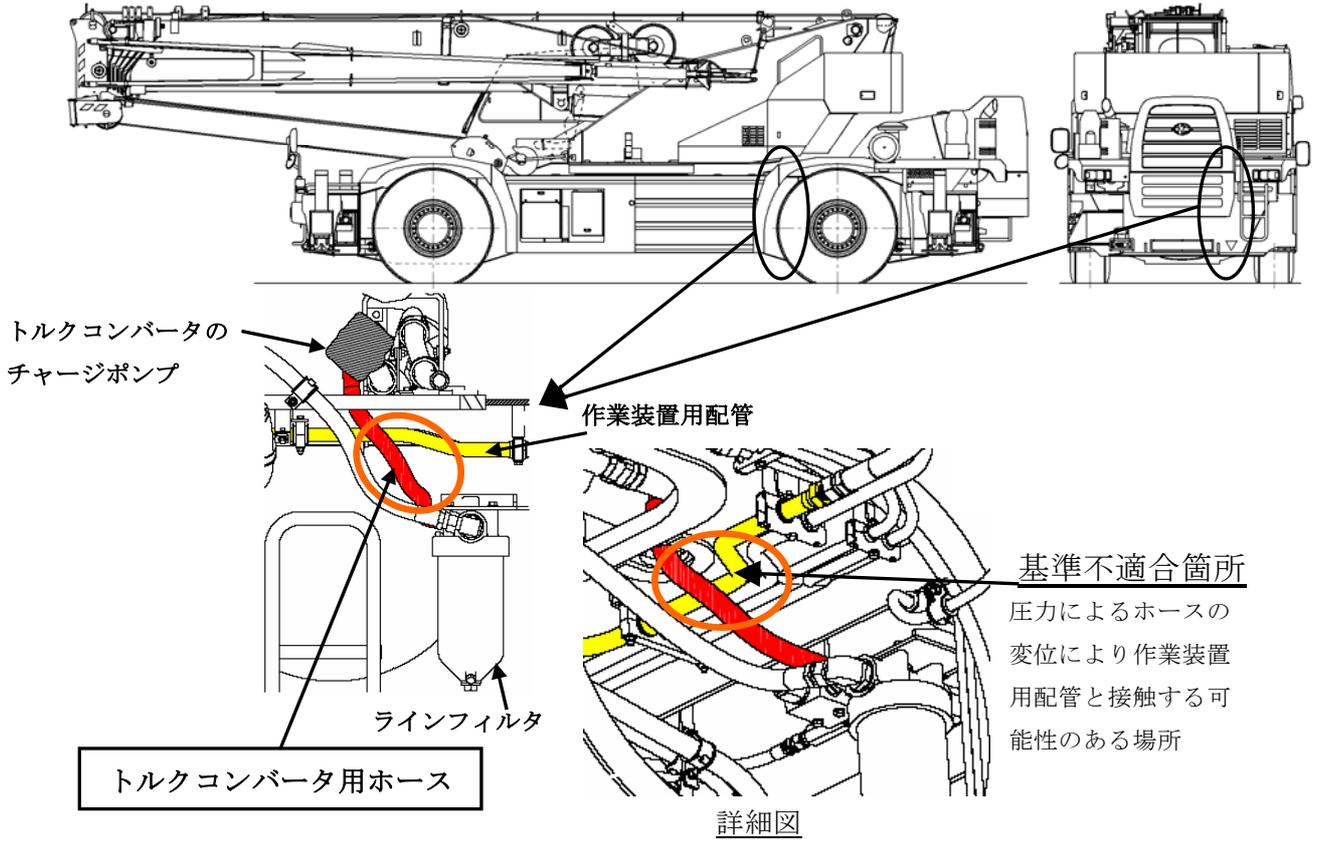
トルクコンバータ用ホースが固定されていないため、作業装置用配管と接触する場合があります。  
そのため、そのまま使用を続けると、当該ホース接触部が摩耗し穴があき、トルクコンバータオイルが漏れ、最悪の場合、走行不能になるおそれがある。

全車両、当該ホースに固定金具を追加し、配管とのクリアランスを確保する。なお、当該ホースを確認し摩耗が確認された場合はホースを交換する。

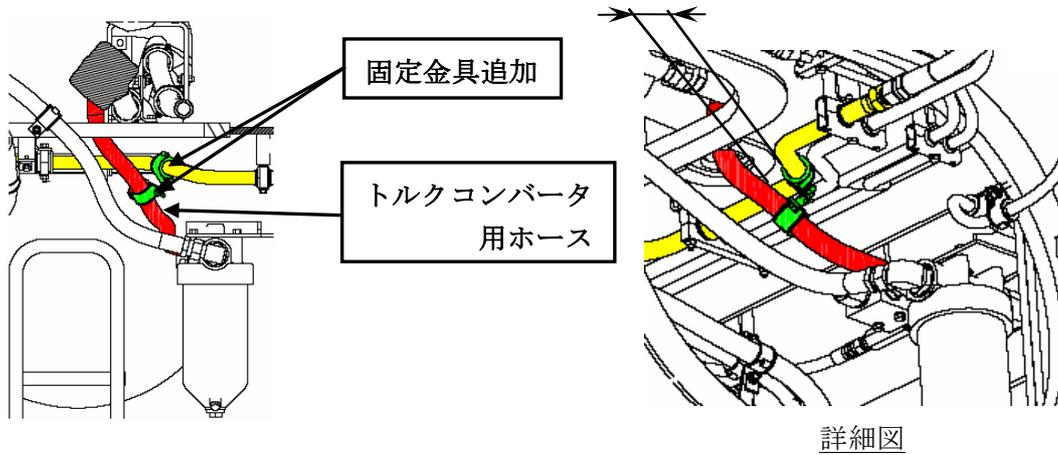
### クリアランス確保

注：□ は、追加・交換部品を示します。
