改善箇所説明図

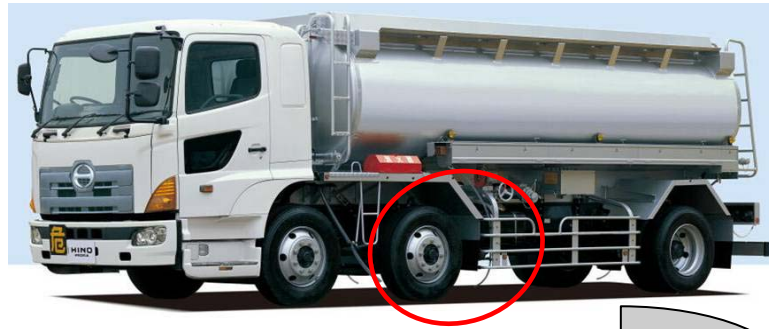
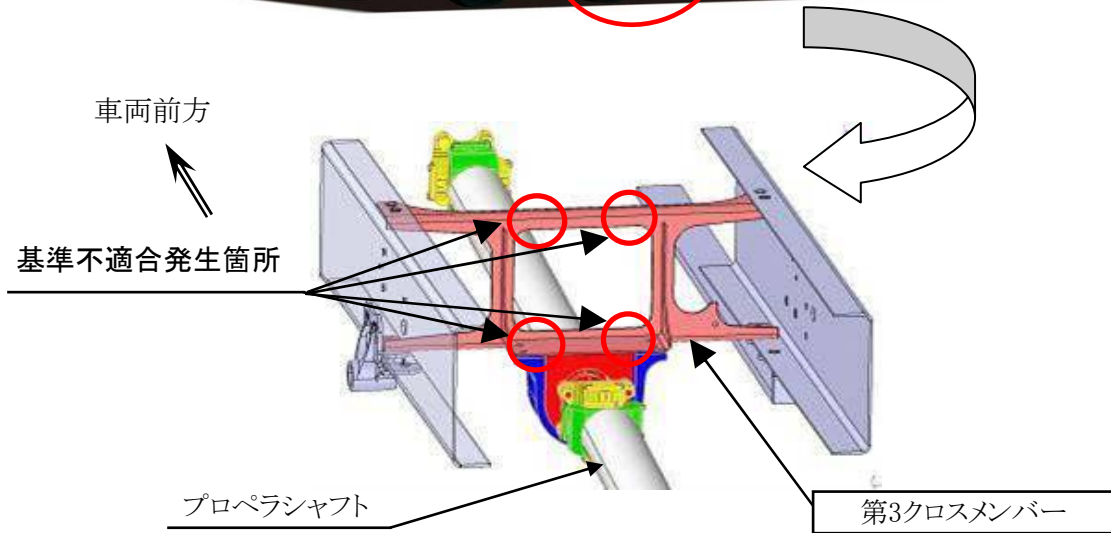
プロペラシャフトを保持している第3クロスメンバーの強度が不足しているため、当該クロスメンバーに亀裂が発生する場合があります。そのため、そのまま使用を続けると、最悪の場合、当該クロスメンバーが破損し、プロペラシャフトを保持できなくなるおそれがある。

注: は交換部品を示す。 は追加部品を示す。

全車両、当該クロスメンバーを対策品と交換する。なお、対策品と交換できない車両については、当該クロスメンバーを補強し、新クロスメンバーを追加する。
