改善箇所説明図

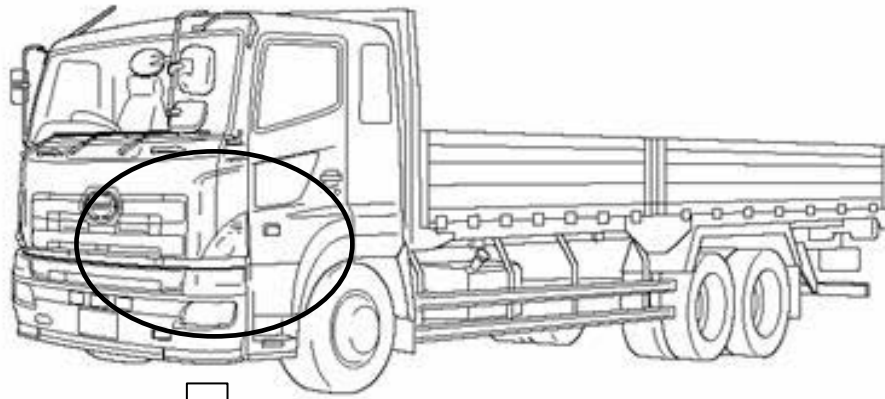
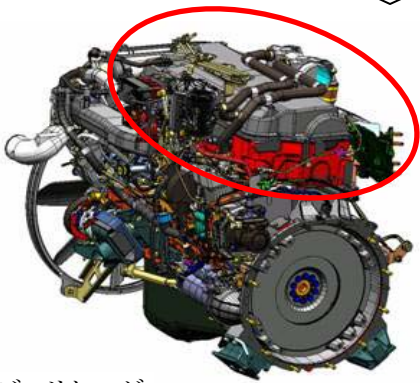
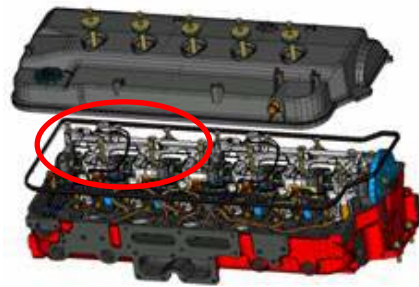
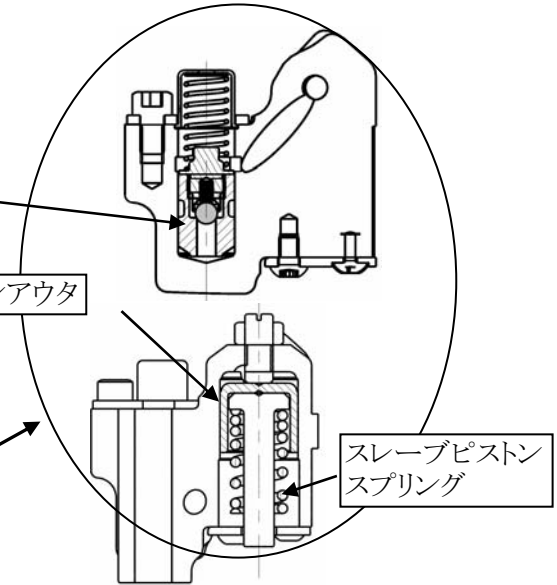
エンジンリターダ
上面視

コントロールバルブ

下面視

スレーブピストン

基準不適合発生箇所

エンジンリターダ(圧縮開放ブレーキ)において、エキゾーストバルブの作動範囲が過大となることがあるため、当該バルブとピストンが干渉し、原動機の異音または異常振動が発生することがある。そのため、そのまま使用を続けると、エキゾーストバルブが破損して、最悪の場合、原動機が停止し、再始動できなくなるおそれがある。

部品の交換部品を示す。

全車両、エンジンリターダ(圧縮開放ブレーキ)の油圧回路の構成部品(コントロールバルブ・スレーブピストンアウト及びスレーブピストンスプリング)を対策品に交換する。

識別 : ネームプレートの車両内上側の取付ビス頭部に黄色ペイントを塗布する。
