改善箇所説明図

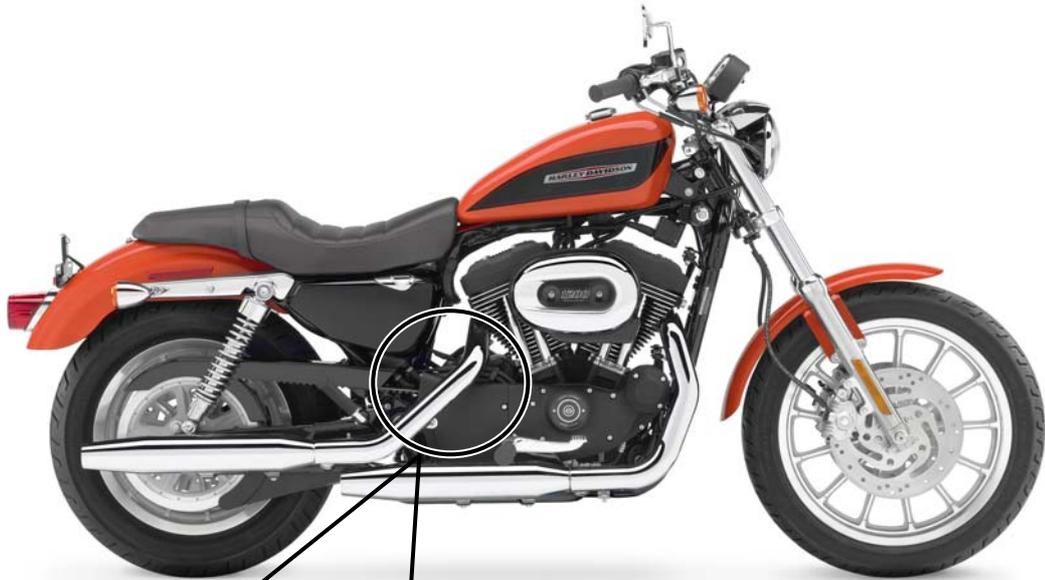
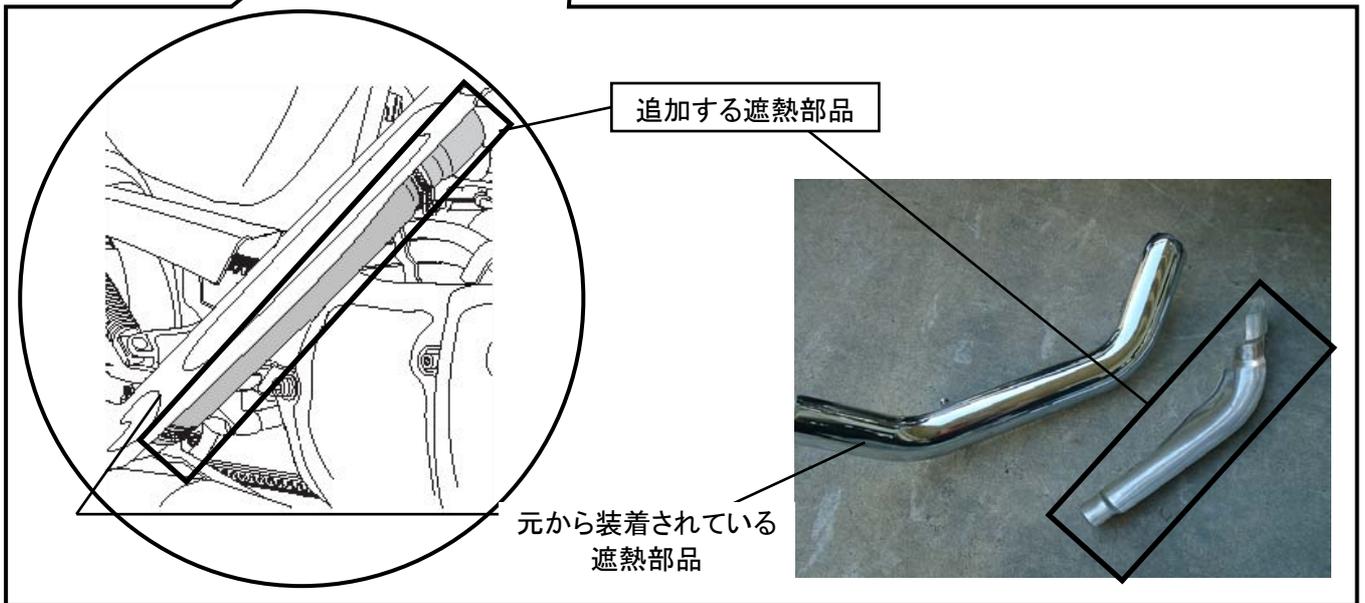
注: は、追加する部品を示す。

基準不適合箇所

排気管に取り付けられている遮熱部品の形状が不適切なため、運転者の衣服の裾が排気管の遮熱されていない部分に触れるおそれがある。そのため、最悪の場合、排気管の熱により衣服の裾が焦げ、運転者が火傷をするおそれがある。

改善内容

全車両、排気管に遮熱部品を追加する。

識別

部品の取り付けの有無を目視することで、容易に識別ができる。
