改善箇所説明図

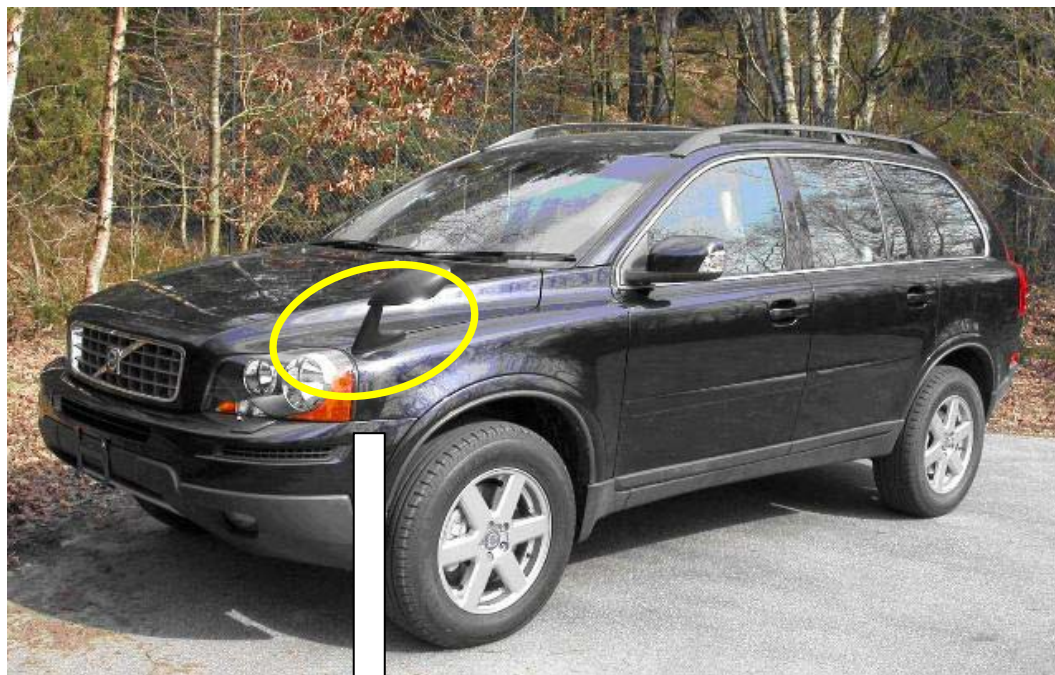
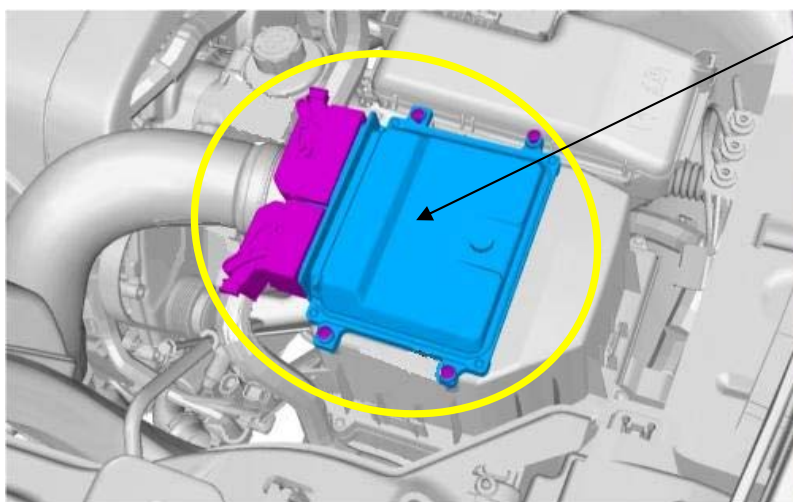
エンジン制御コンピュータ

基準不適合発生箇所

エンジンの制御プログラムが不適切なため、エンジン始動時に、空調制御用コンピュータへ誤った信号が伝達される場合がある。そのため、デフロスタ(前面ガラスの水滴等の曇りを除去するための装置)が作動しなくなり、最悪の場合、前面ガラスの曇りが取れず、前方の視野が確保できなくなるおそれがある。

改善の内容

全車両、エンジンの制御プログラムを対策したプログラムに書き換える。

識別

左側ストラットタワー部へ黄色いペイントを塗布する。
