## 改善箇所説明図

### 基準不適合発生箇所

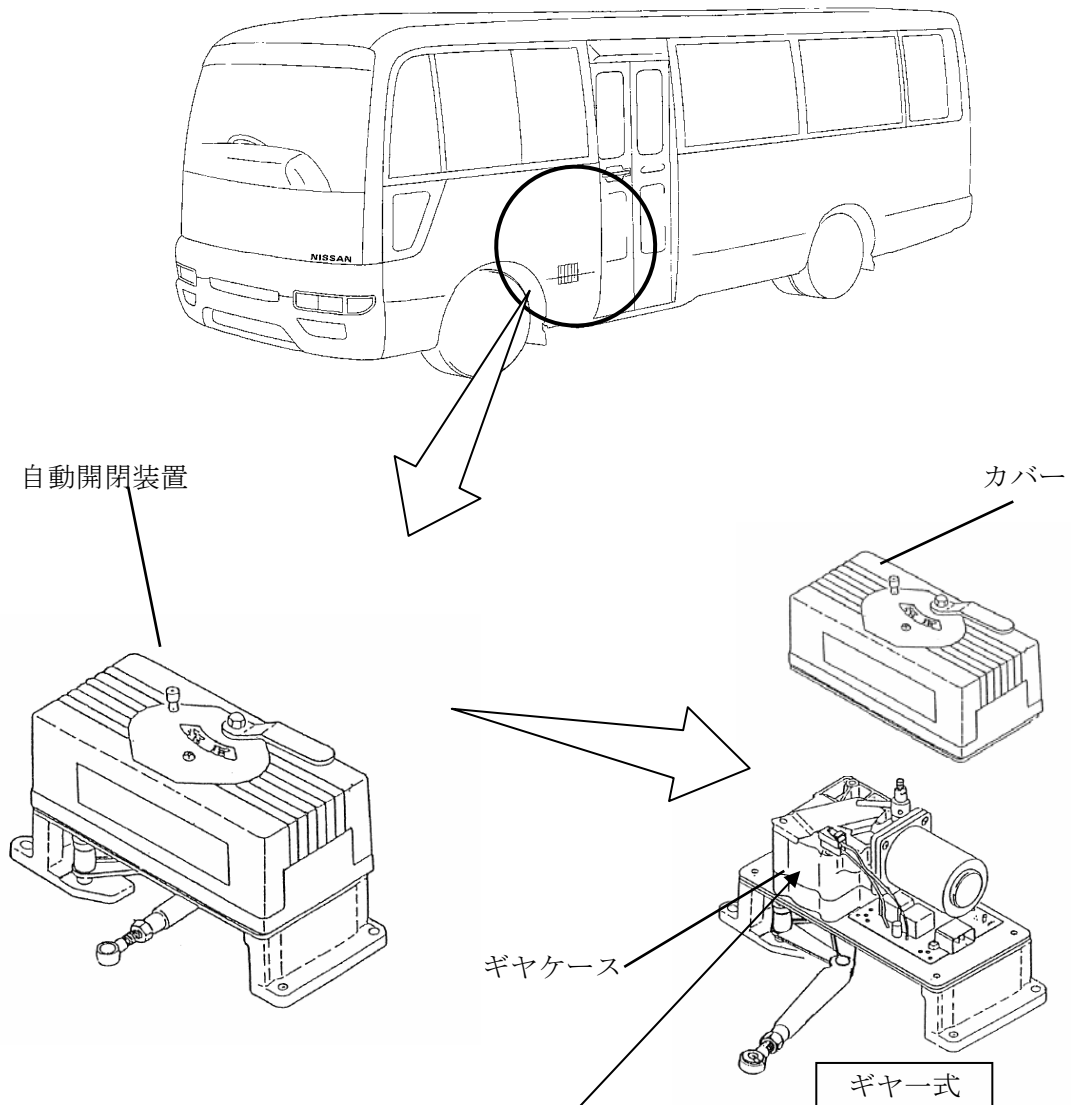
2枚折戸式自動ドア付車において、自動開閉装置のギヤケースの加工が不適切なため、ギヤケースの強度が不足しているものがあり、ドアの自動開閉操作の繰り返しにより、ギヤケースが破損するものがある。そのため、そのまま使用を続けると、自動開閉状態ではドアがガタつき、閉じた状態を保持できなくなり、最悪の場合、走行中にドアがわずかに開くおそれがある。

注：  は、交換部品を示す。

全車両、当該ギヤー式を対策品と交換する。

識別：銀色のシールをモデルナンバープレートの右横に貼り付ける。
