改善箇所説明図

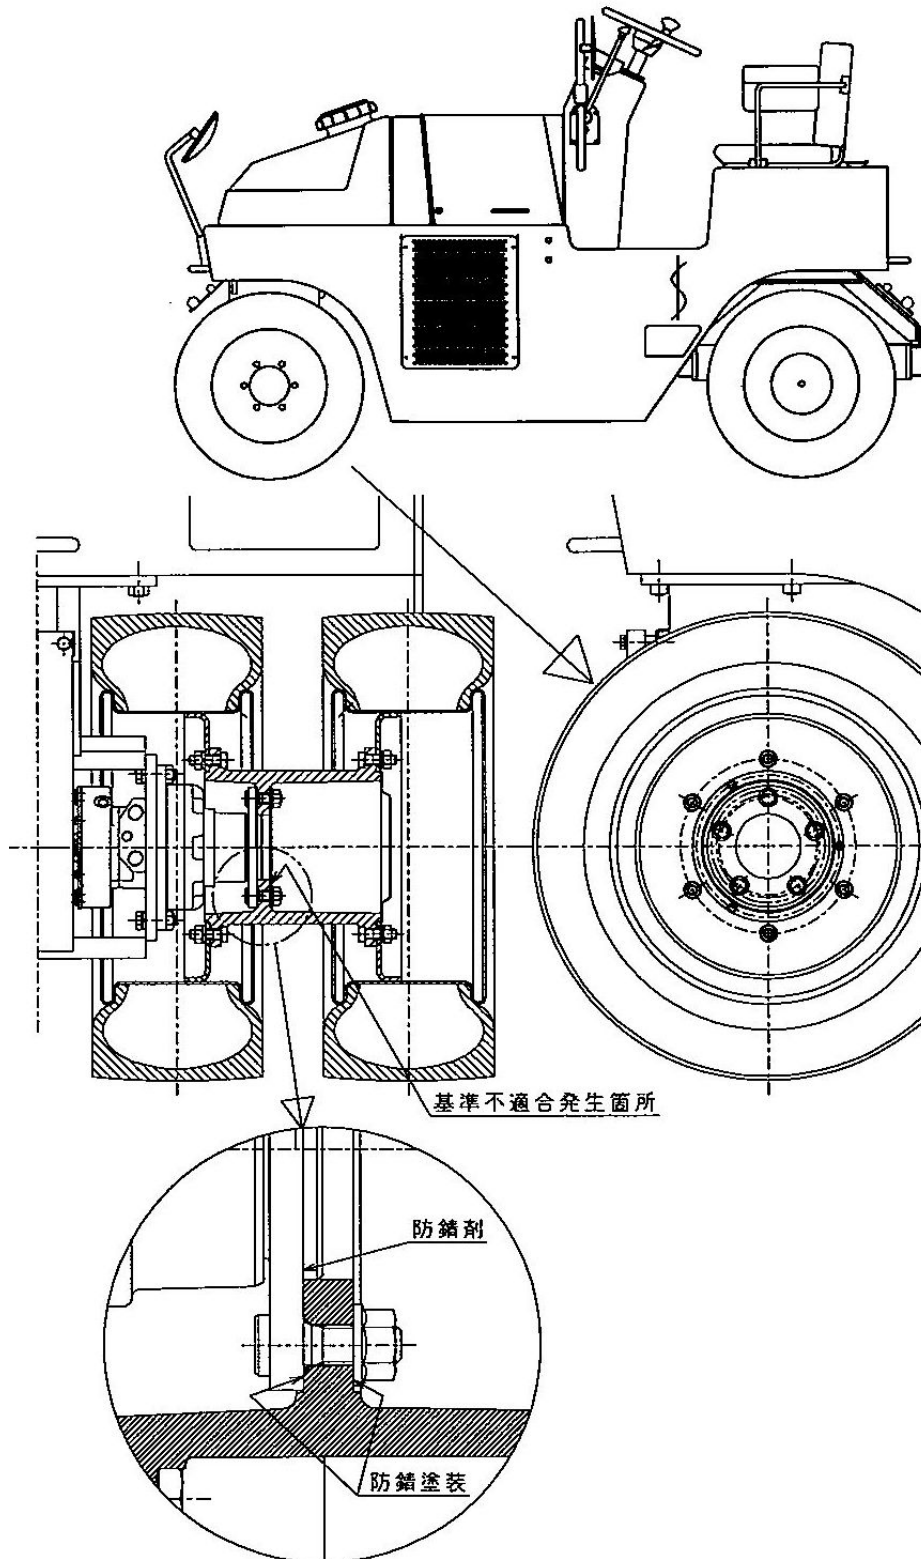
前輪ハブと油圧走行モーターの締結部に塗装が施されているものがある。そのため、そのまま使用を続けると、塗膜の変形又は剥落によって締結ボルトが緩み、最悪の場合、車輪が脱落し走行不能となるおそれがある。

全車両、塗膜の有無確認を行い、塗膜の有った場合にはその除去を行う。また、既に塗膜によりボルトに緩みが発生し、ハブ及び締結ボルトに損傷がある場合には当該部品を新品に交換する。

識別：ハブの外周面に帯状の白色塗装を施す
