改善箇所説明図

G650X Country

G650X Challenge

G650X Moto

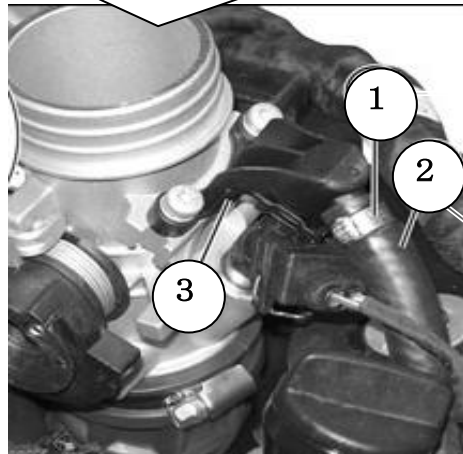
<インジェクター側>

- ① クランプ
- ② 燃料ホース
- ③ インジェクタ

燃料ホース端部に内径の大きいクランプ（止め具）を誤って取り付けたため、そのまま使用を続けると、当該クランプの圧着力が低下し、最悪の場合、ホース端部より燃料が漏れるおそれがある。

全車両、当該クランプを正規品と交換するとともに、燃料ホースを新品と交換する。

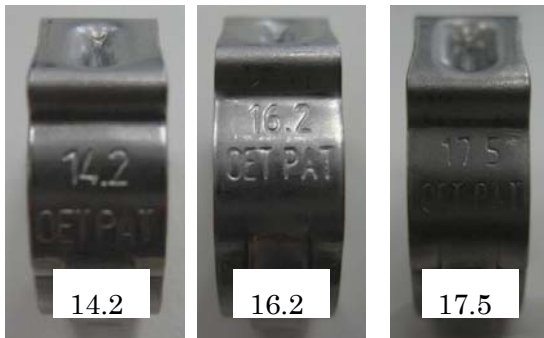
識別マーク
(白点)

ホースクランプ横の刻印

14.2 : インジェクター側用燃料ホースクランプ(良品)

16.2 : 燃料タンク側用燃料ホースクランプ (良品)

17.5 : 燃料タンク側用燃料ホースクランプ (誤品)

燃料ポンプマウント上部の燃料ホースクランプ部に白ペイントマーク(図示のとおり)
