改善箇所説明図

改善措置の内容

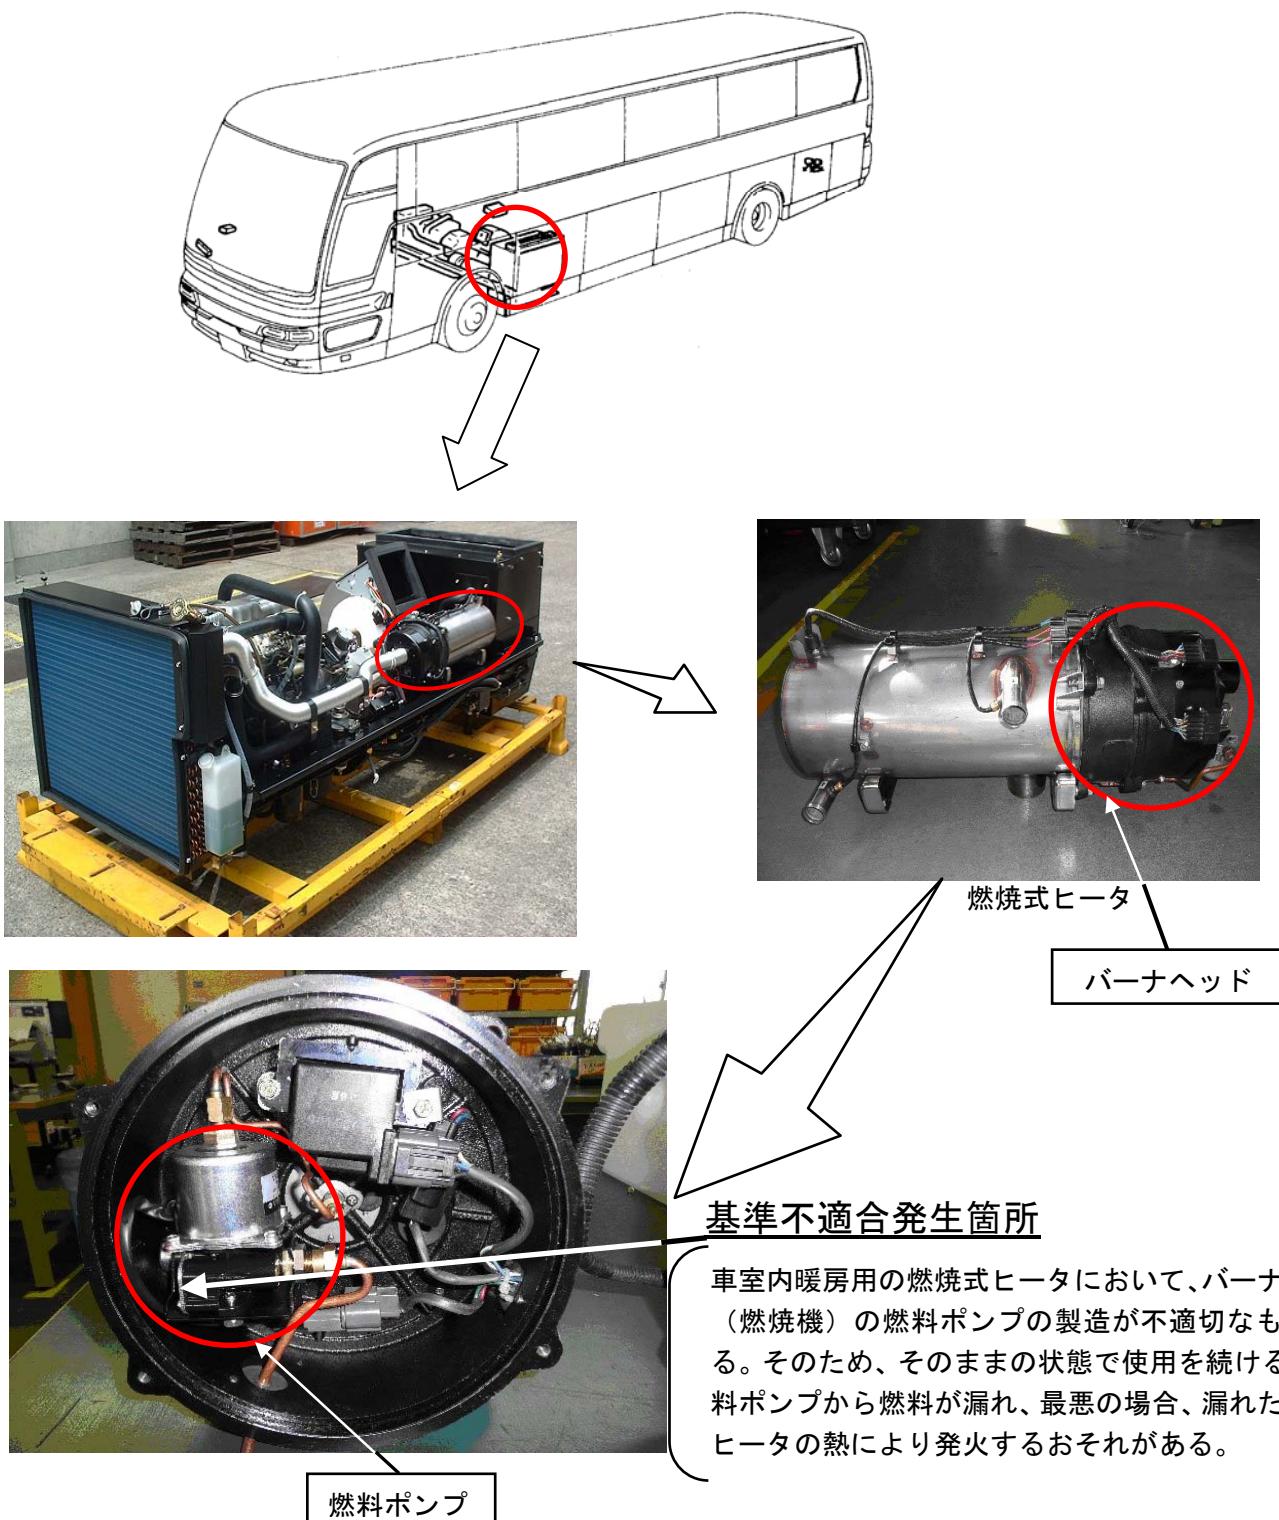
注 : □ は交換部品を示す。

全車両を点検し、不具合品が装着されている場合には対策品の燃料ポンプを装着したバーナヘッドに交換する。

識別: 作業完了車には、車両左後方点検リッド裏の位置に「HB65」の文字が記載された白黄色のシールを貼り付ける。
