改善箇所説明図

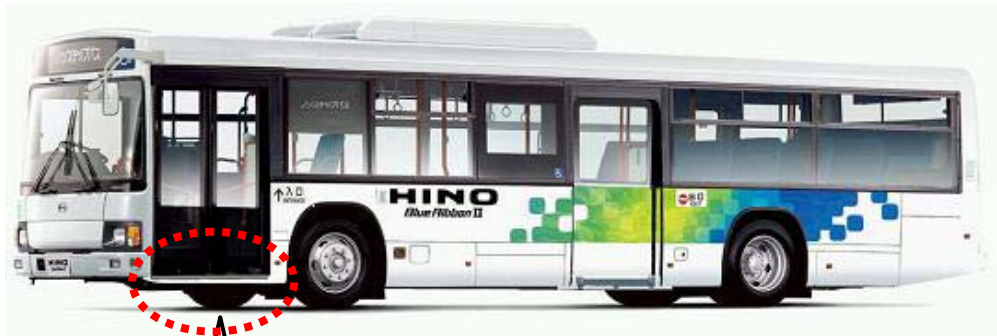
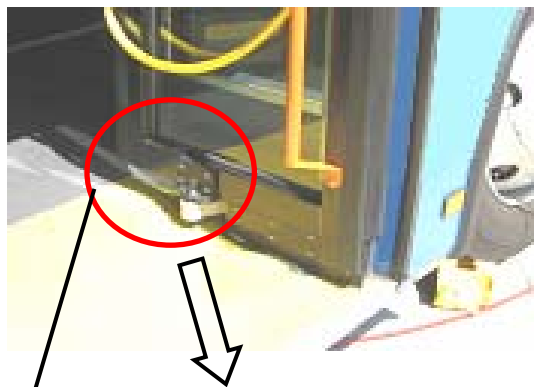
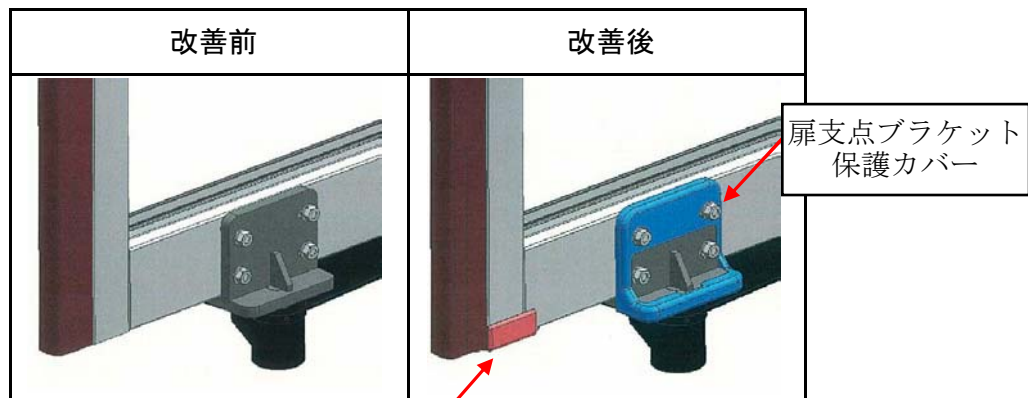
扉支点ブラケット
保護カバー

基準不適合箇所

扉縦枠下端部保護カバー

ノンステップ路線バスのガイドスライド式扉の下部形状が不適切なため、誤って扉動作範囲内に人が立ち入った状態で扉を作動させ、扉が足に当たった際、足にけがをするおそれがある。

改善の内容: 全車両、扉下端部及び支点ブラケット部に保護カバーを取り付ける。

識別 : 運転者席左側ドア開口部のシリアルナンバープレート上面右のビス頭部に黄色ペイントを塗布する。
