# 改善箇所説明図

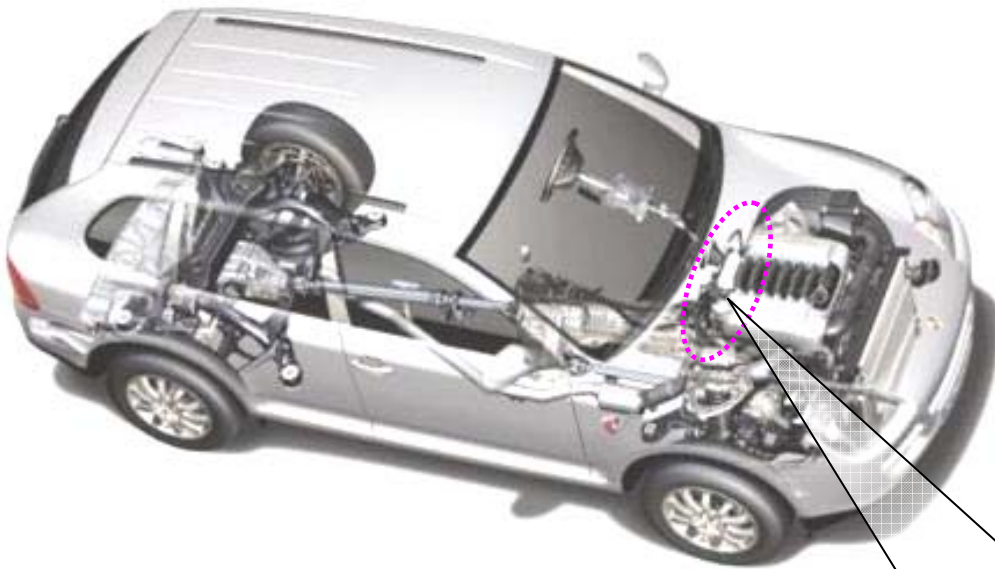
燃料ホース

## 不具合発生箇所

燃料ホースの取り回しが不適切なため、車両を使用しているうちにエンジンカバーと干渉することがある。そのため、そのままの状態で使用を続けると、燃料ホースが損傷するおそれがある。

全車両、燃料ホースの状態を確認し、損傷がある場合はスペーサ（保護材）付きの燃料ホースに交換し、取り回しを修正する。また、損傷がない場合は燃料ホースにスペーサ（保護材）を組付け、取り回しを修正する。

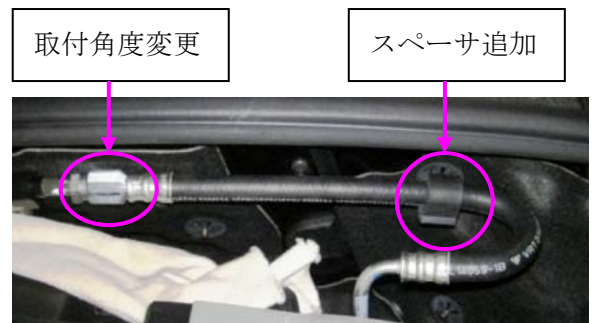
対策後

識別：当該部品にスペーサが装着されていれば、対策済みである。
