改善箇所説明図

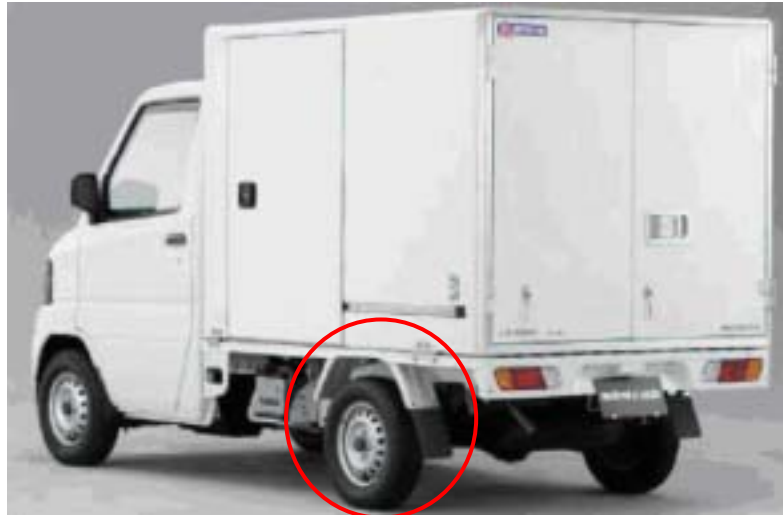
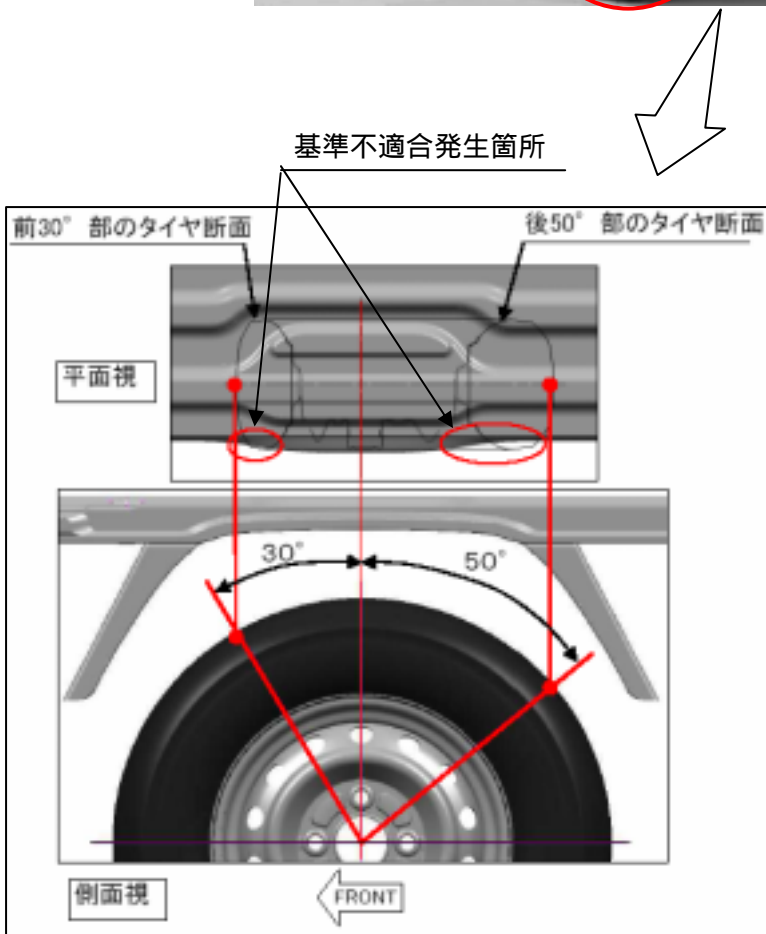
保冷車、冷凍車などに架装された車両において、後輪タイヤが直上の車体より外側方向に突出している場合があるため、保安基準に適合しないおそれがある。

全車両、後輪付近の車体に板金製フェンダを追加装着する。

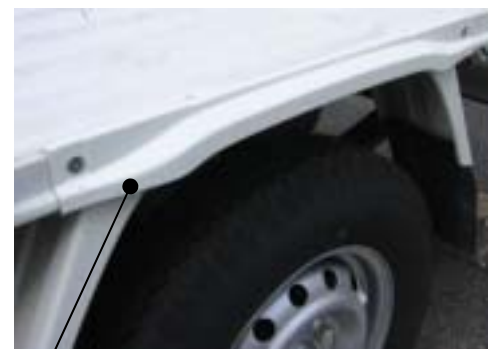
板金製フェンダ 改善後

但し、フロア等が改造され保安基準に適合しているもので、当該フェンダが装着出来ない車両については、追加装着は行わない。
