## 改善箇所説明図

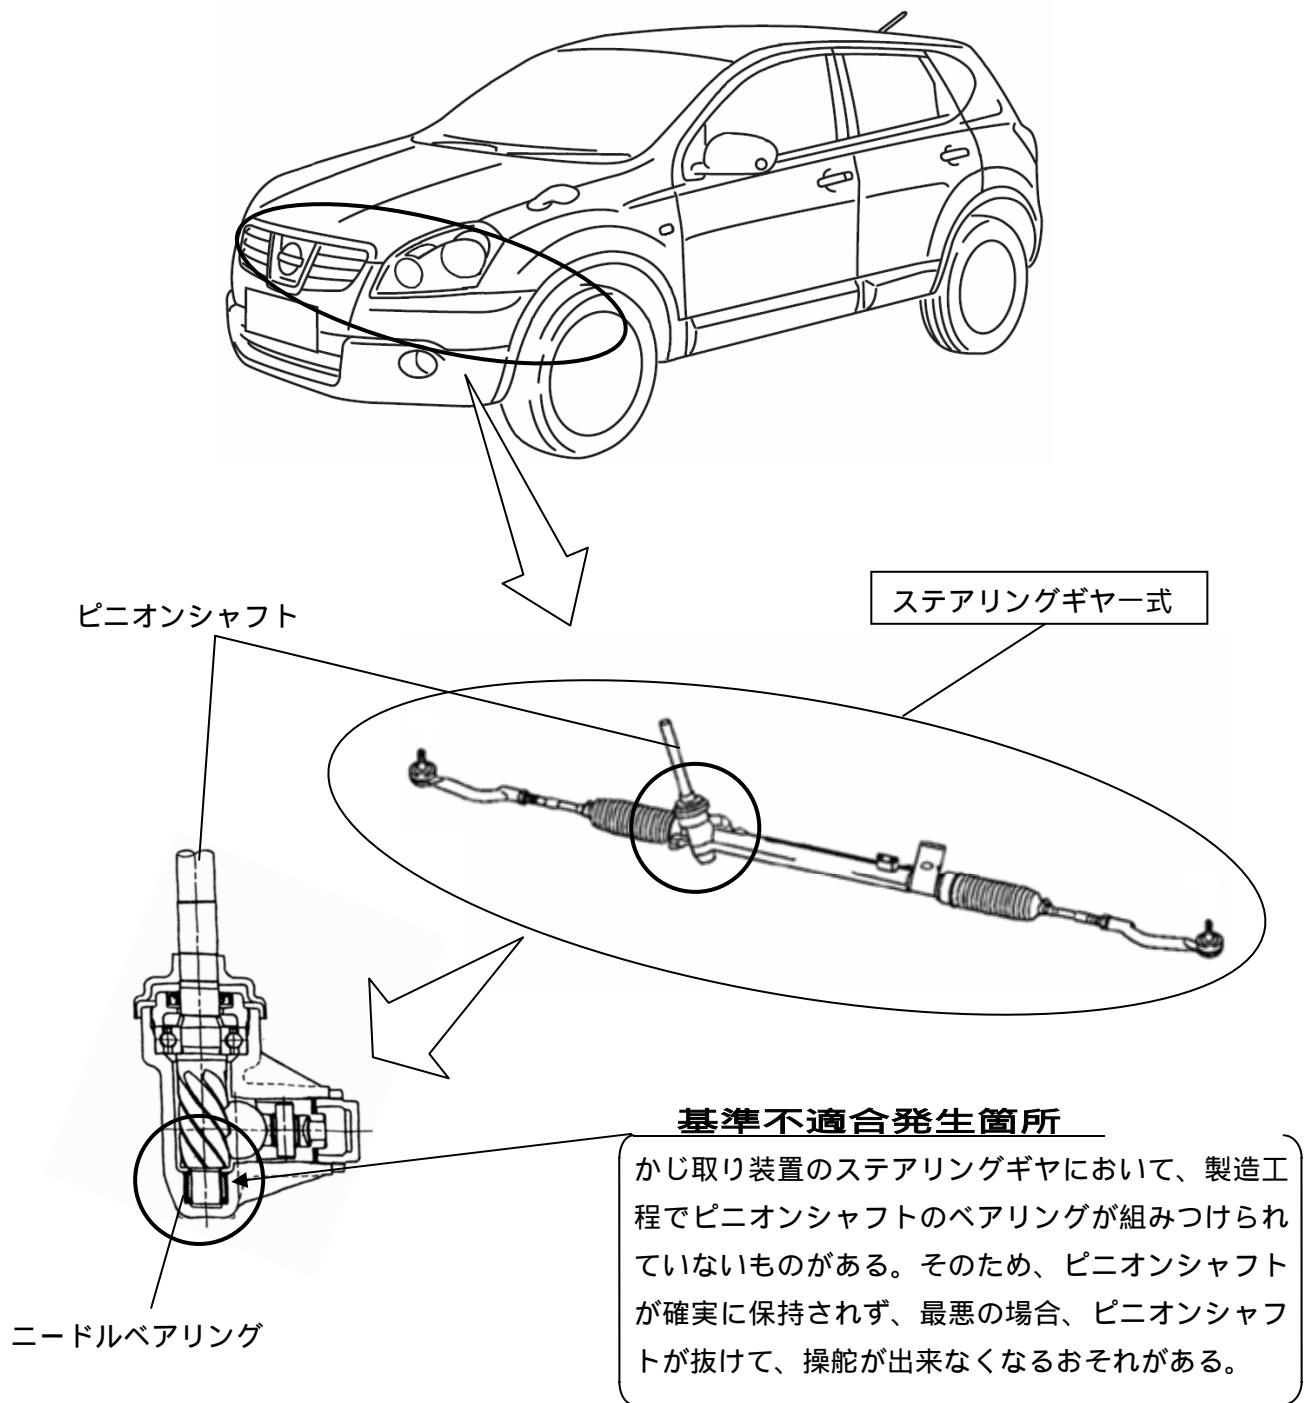
注：  は、交換部品を示す。

全車両、当該ピニオンシャフトを点検し、ベアリングが欠品しているものはステアリングギヤー式を良品と交換する。

識別：銀色のシールをモデルナンバープレートの右横に貼り付ける。
