## 改善箇所説明図

代表機種：カトウKRM-13H(M)型ラフター

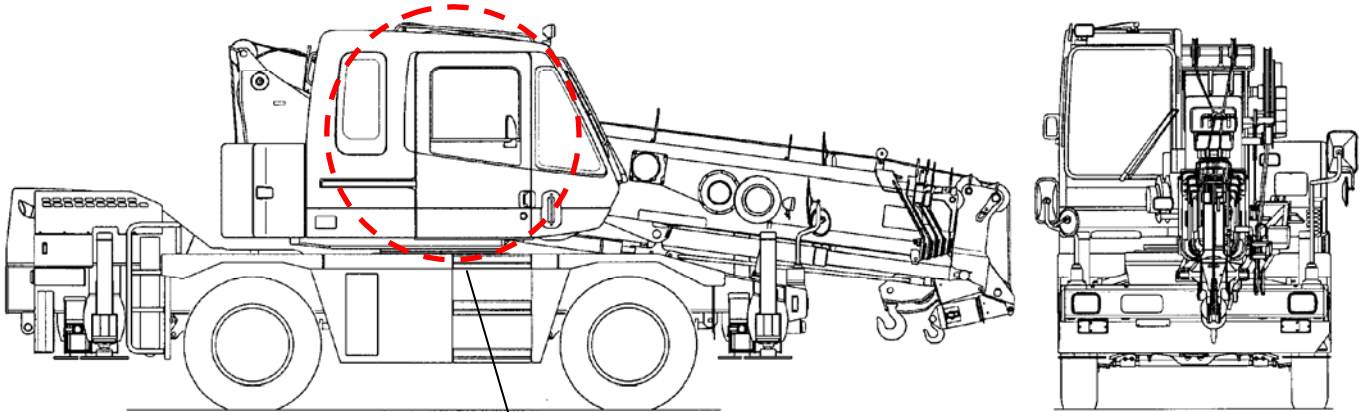
前面ガラス又は側面ガラスに、銘板（注意銘板等）を貼付したため、道路運送車両の保安基準に適合していない。

全車両、当該銘板を剥がし、必要なものは適合する位置に貼り直す。
