所 属：日本学生航空連盟所属  
型 式：アレキサンダー・シュライバー式 A S K 2 3 B 型（滑空機・単座）  
登録番号：J A 2 4 2 6  
発生場所：福井空港  
発生日時：平成8年10月6日 09時41分ごろ

J A 2 4 2 6（滑空機・単座）は、平成8年10月6日09時41分ごろ、操縦練習のため、練習生が搭乗し、福井空港を飛行機曳航により離陸滑走中、滑走路から逸脱して機体を破損。

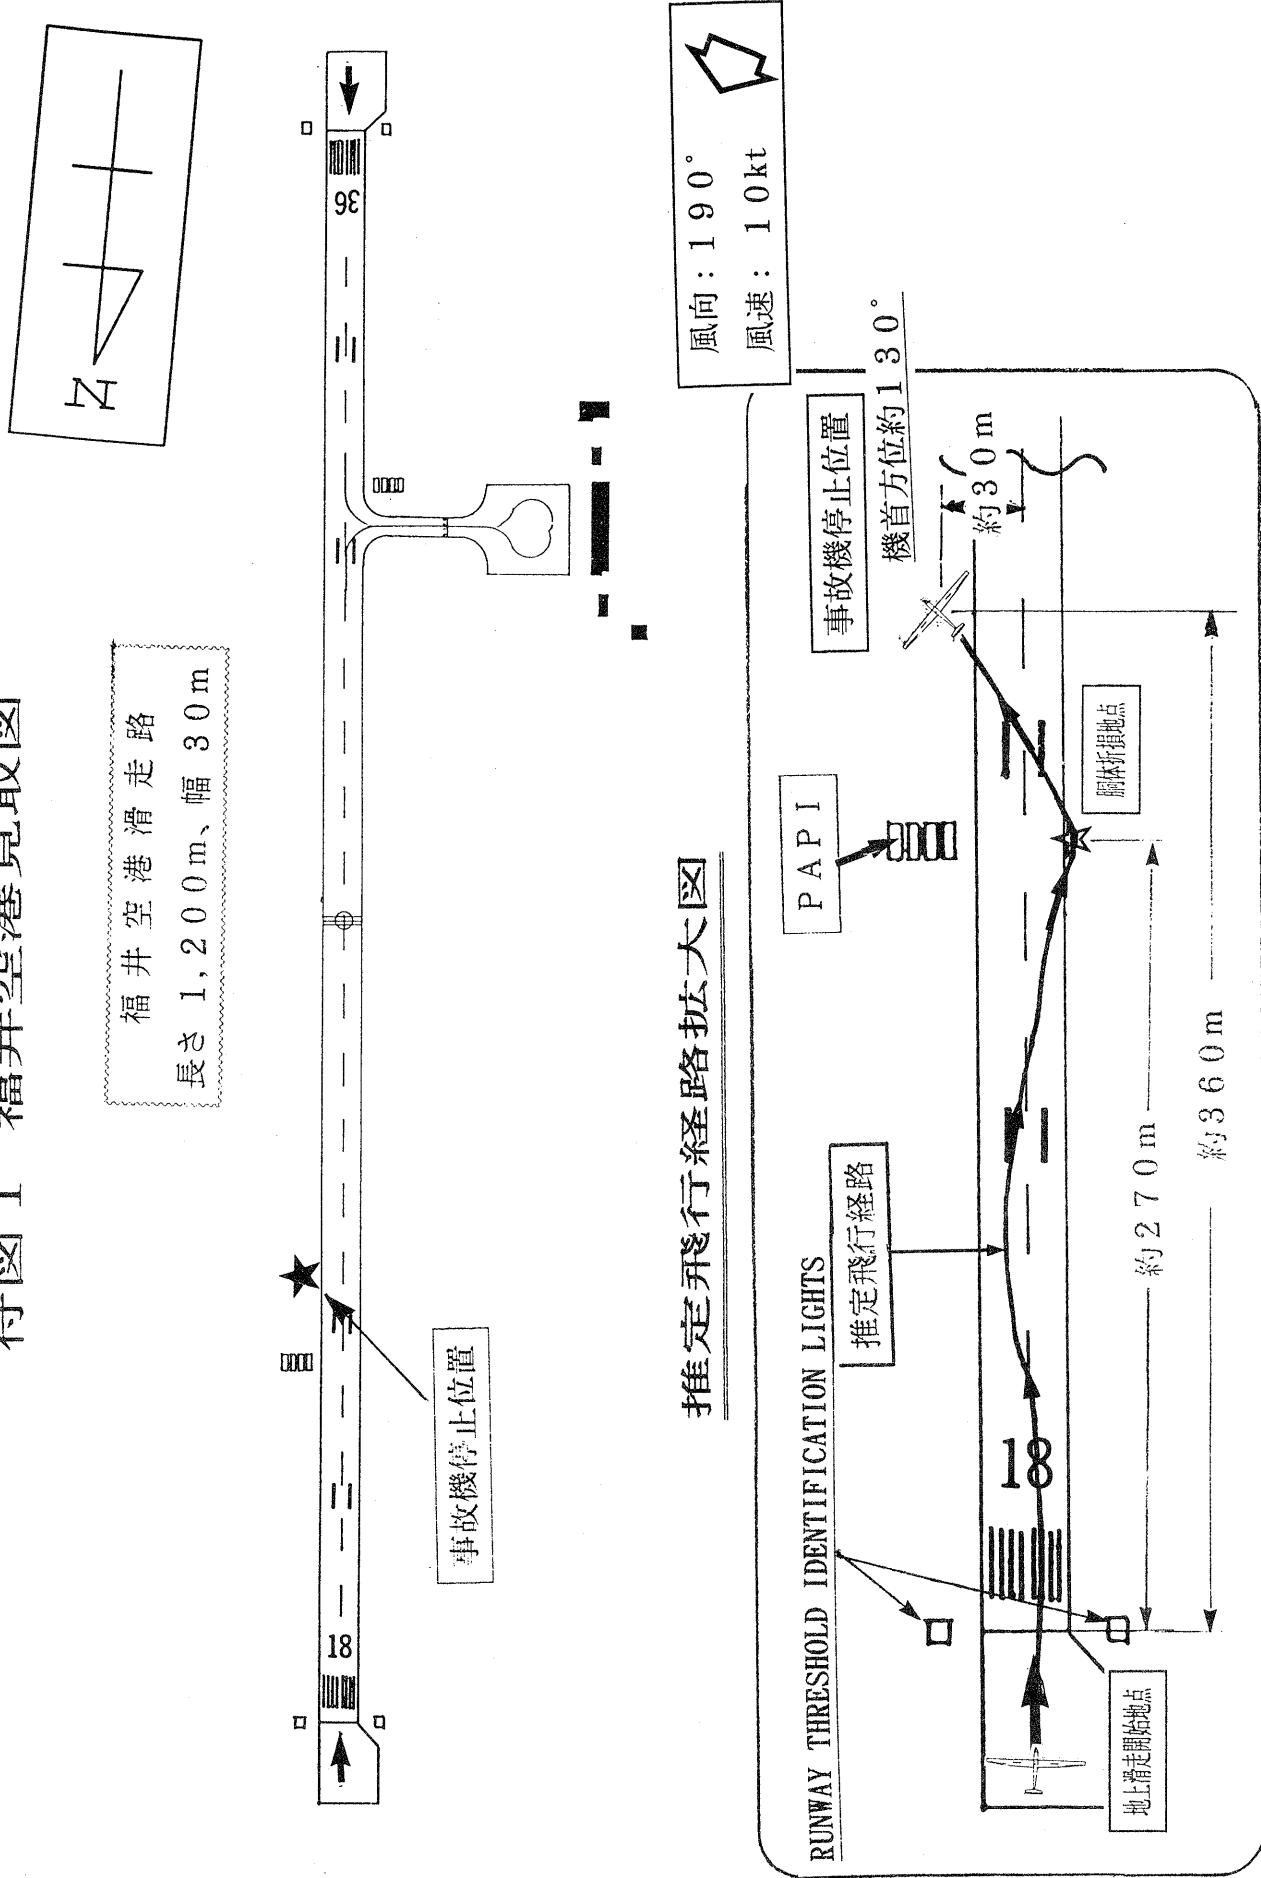
付図1 福井空港見取図

その後、滑走路18末端から約270m付近で滑走路を逸脱し、滑走路右側のショルダー部分（草地）に尾部から接地、垂直尾翼取付部で胴体が折損した。

その後、同機は、滑走路を左に横切り、滑走路18末端から約360m、滑走路中心線から約30mの滑走路左側の着陸帯の草地に、機首を約130°の方位に向け停止した。

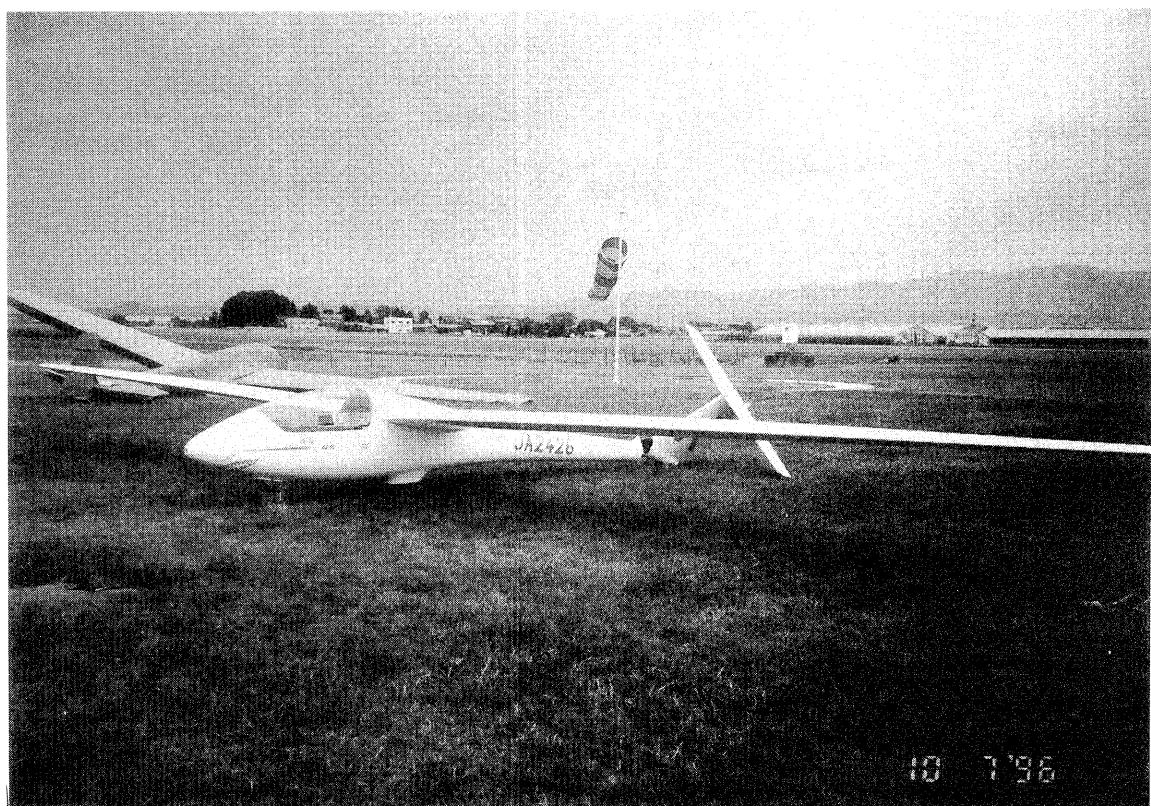
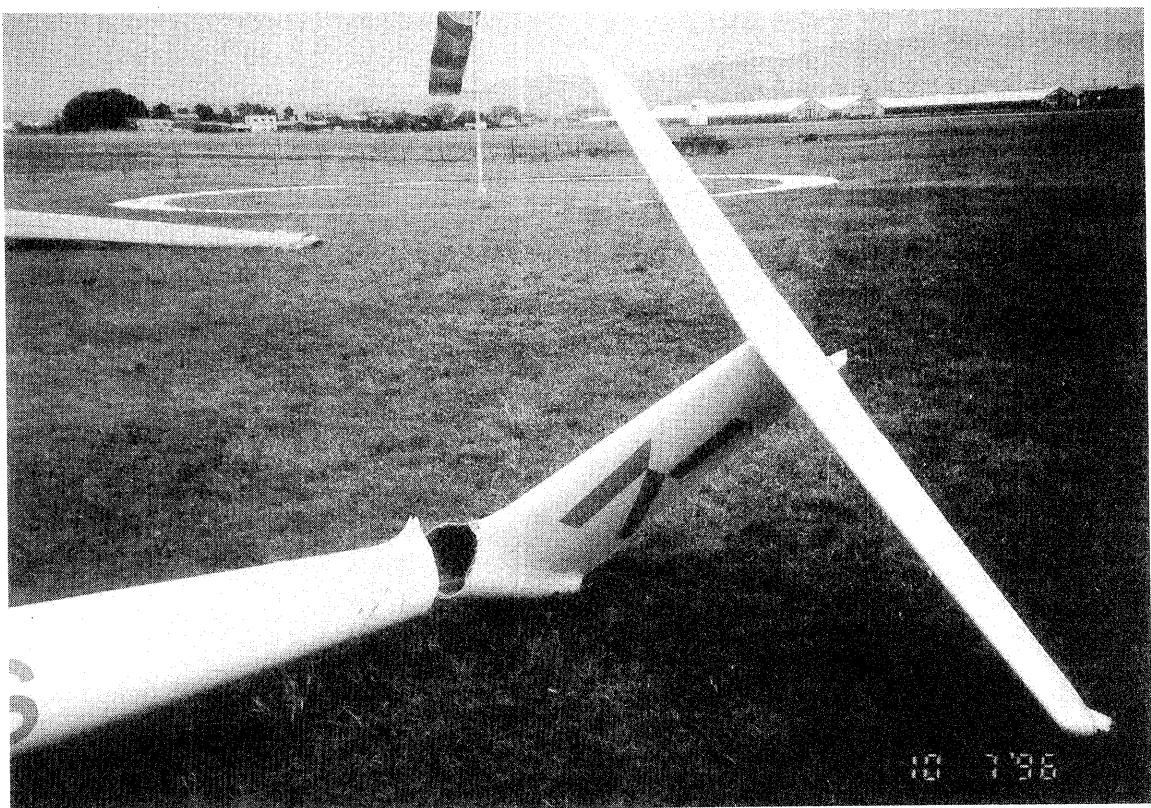
## 写真 事 故 機

- (1) 胴体の垂直尾翼取付部が折損。
- (2) 前輪のメイン・アクスル取付部及びマウント・バルク・ヘッドに損傷。
- (3) 機体に事故と関連する不具合は、認められなかった。
