2009東第12号 フェリーありあけ船体傾斜調査進捗状況報告(第2回)

(船体傾斜の概要)

ありあけ(マルエーフェリー(株)所有、7,910総トン、全長166.86m)は、東京と志布志・沖縄を結ぶ貨客フェリーで、船長ほか20人が乗り組み、旅客7人を乗せ、コンテナ150本などを積載して熊野灘を航行中、船体が右舷側に大傾斜し、その後、三重県御浜町沖に乗り揚げて横転状態となった。

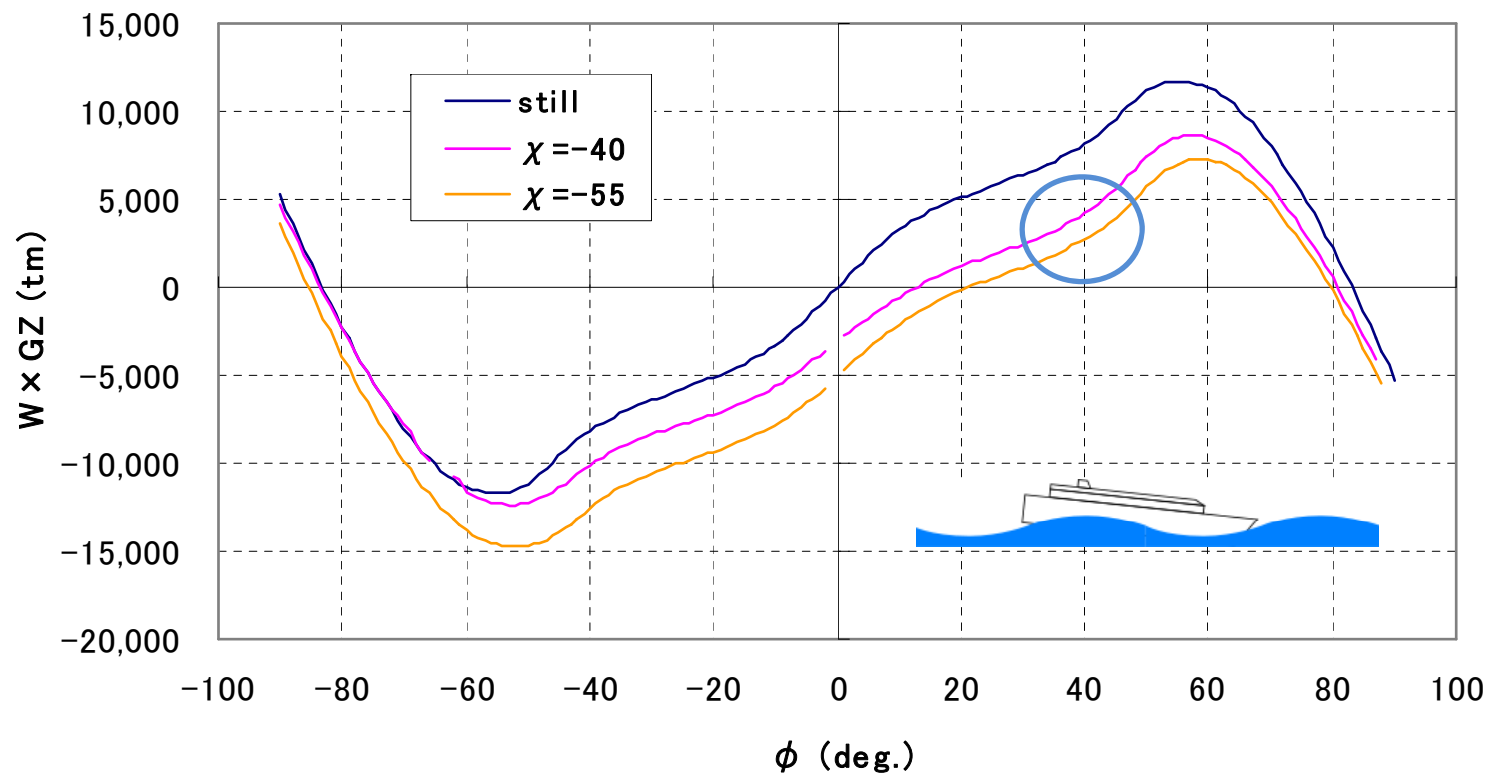
図3-2 復原性(波の下り斜面(2波目))

事故当時の傾斜モーメント(縦軸)と傾斜角(横軸)の関係(2波目)

- ①左回頭中に、左舷船尾約55° から追い波を受ける。
- ②有義波高(4.6m)での波の下り斜面で計算した。

結果: 1波目より2波目の復原性はさらに悪化する(より傾斜しやすくなる)。

②1波目でコンテナなどの荷崩れが始まり、2波目で①の傾斜モーメント(縦軸)が生じて横傾斜(横軸) 40° 程度となる可能性があると考えられる。 図3-2 ○部分参照
