# 船事故調査報告書

事故種類	衝突
発生日時	平成29年3月4日 12時50分ごろ
発生場所	茨城県鹿島港 鹿島港南防波堤灯台から真方位203° 1,640m付近 (概位 北緯35° 56.6′ 東経140° 42.3′)
事故の概要	遊漁船第25作田丸は、南進中、また、遊漁船第21不動丸は、漂泊中、両船が衝突した。 第21不動丸は、船長及び釣り客5人が負傷し、操舵室左舷側の圧壊等を生じ、また、第25作田丸は、船首部外板の破口等を生じた。
事故調査の経過	平成29年3月4日、本事故の調査を担当する主管調査官（横浜事務所）ほか1人の地方事故調査官を指名した。 原因関係者から意見聴取を行った。
事実情報 船種船名、総トン数 船舶番号、船舶所有者等 L×B×D、船質 機関、出力、進水等	A 遊漁船 第25作田丸、19トン IG2-2556（漁船登録番号）、個人所有 16.99m (Lr) × 4.86m × 1.65m、FRP ディーゼル機関、535.00kW、平成10年6月30日 第232-30787号（船舶検査済票の番号） B 遊漁船 第21不動丸、13トン IG2-2627（漁船登録番号）、個人所有 11.98m (Lr) × 4.22m × 1.37m、FRP ディーゼル機関、495.00kW、昭和63年7月 第235-20943号（船舶検査済票の番号）
乗組員等に関する情報	A 船長A 男性 62歳 一級小型船舶操縦士・特殊小型船舶操縦士・特定 免許登録日 昭和52年12月16日 免許証交付日 平成24年11月7日 (平成29年12月3日まで有効) B 船長B 男性 66歳 一級小型船舶操縦士・特定 免許登録日 平成17年10月17日 免許証交付日 平成25年5月31日 (平成30年5月30日まで有効)

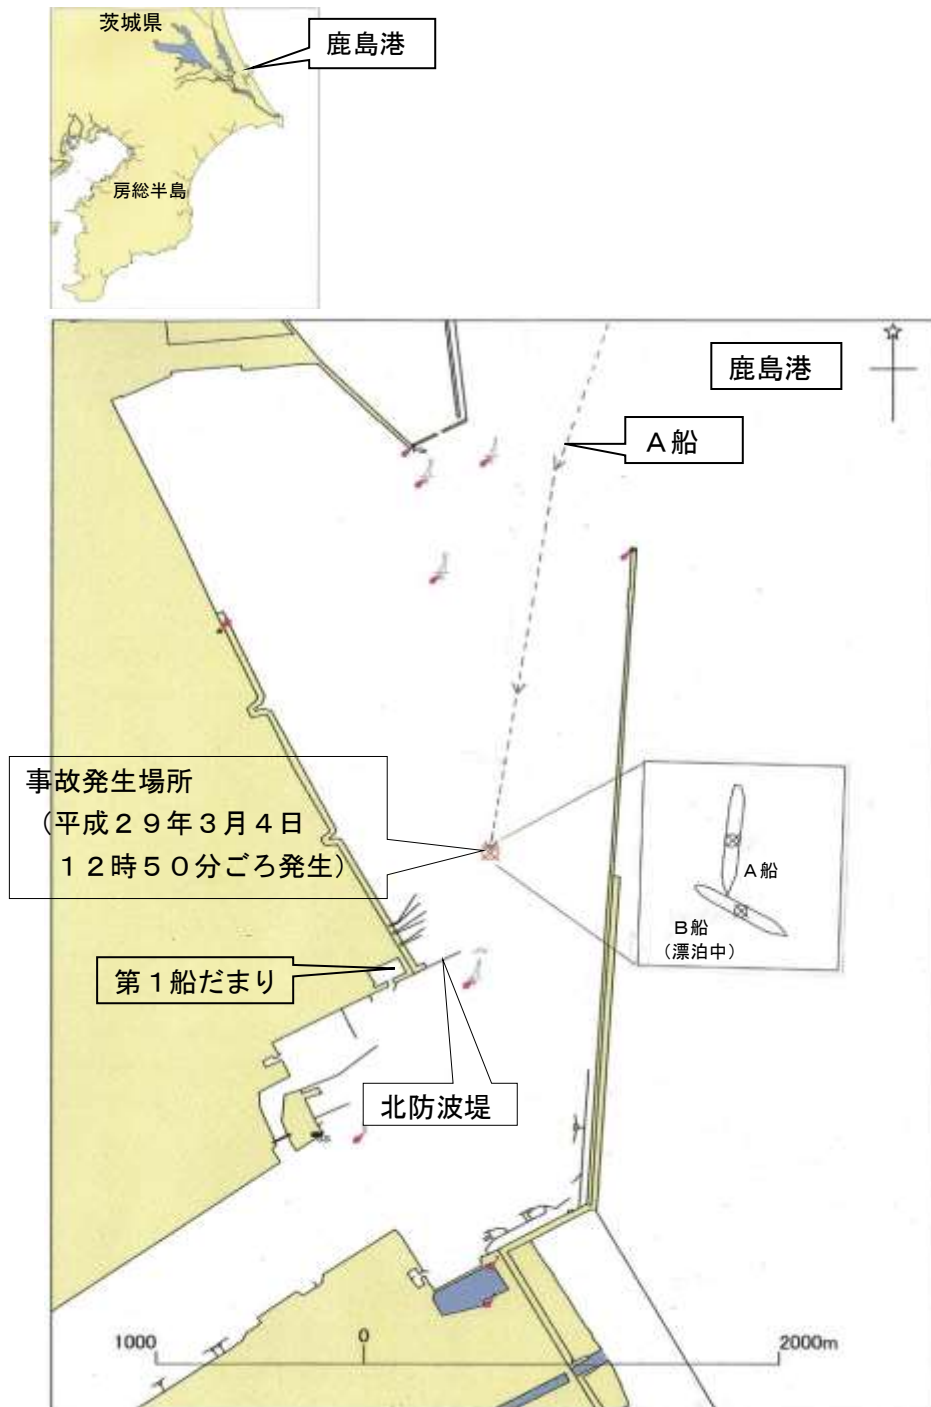
付図 1 事故発生経過概略図

死傷者等	A なし B 重傷 1人（船長B）、軽傷 5人（釣り客）
損傷	A 球状船首部に擦過傷、船首部外板に破口、船首部手すりに曲損 B 操舵室左舷側に圧壊、左舷船尾部外板に破口
気象・海象	気象：天気 晴れ、風向 南、風速 約2～3m/s、視界 良好 海象：海上 平穏
事故の経過	<p>A船は、船長A及び甲板員1人（以下「甲板員A」という。）が乗り組み、釣り客15人を乗せ、釣りを終えて鹿島港にある第1船だまりに向けて約15ノット（kn）の速力（対地速力、以下同じ。）で帰途についた。</p> <p>船長Aは、操舵室前部右舷側にある操縦席に座って手動操舵を行い、鹿島港港口付近で速力を約13～14knに減速した後、鹿島港の岸壁の方向を見ながら左転して針路を北防波堤のやや左方に定め、前方を見たところ、他船を見掛けなかったため、船首方に他船はいないものと思っ港内を南進した。</p> <p>A船は、船長Aが、左舷船首方至近に操舵室らしきものが見え、とっさに主機を後進にかけたものの、平成29年3月4日12時50分ごろ、船首部とB船の左舷船尾部とが衝突した。</p> <p>船長Aは、クラッチを中立にして前方を見たところ、船首方に左旋回するB船を視認し、また、右舷船首付近で浮いているB船の釣り客1人（以下「釣り客B」という。）を認め、甲板員AがA船の釣り客の協力を得て釣り客BをA船に引き揚げたのを確かめた後、所属する漁業協同組合に本事故の発生を連絡した。</p> <p>B船は、船長Bが1人で乗り組み、釣り客Bほか釣り客12人を乗せ、第1船だまりに向けて帰航中、第1船だまりの北東方沖700m付近で船首を東南東方に向けて漂泊し、船長Bが操舵室の外に出て右舷船首部及び船尾部の防舷物（発泡スチロール製）をそれぞれ1個ずつ舷外にぶら下げて着棧準備をし、また、釣り客が、前部甲板と後部甲板に分かれて下船の準備をしていた。</p> <p>船長Bは、港口方向からA船が南下して来るのを認めたが、ふだんどおりの入航進路であり、A船が漂泊中のB船に接近するようであれば、A船がB船を避けてくれるだろうと思ひ、気に留めなかった。</p> <p>B船は、船長Bが、右舷側の出入口から操舵室に入って操縦席に腰を掛けた直後、左舷側から間近に迫るA船に気付き、とっさに主機を前進にかけたものの、A船と衝突した。</p> <p>B船は、衝突直前に釣り客Bが海中に飛び込み、また、船長Bが意識を失い、左旋回を始めたが、乗っていた釣り客ではどうすることもできずにいたところ、本事故発生連絡を受けて来援した僚船の乗組員が、B船に乗り込んで主機を停止し、船長B及び釣り客12人を僚船に移乗させた後、鹿島港北海浜第2船だまりに回航して船揚場に陸</p>

<b>原因</b>	<p>本事故は、鹿島港内において、A船が、南進中、B船が、着棧準備をしながら漂泊中、船長Aが船首方の見張りを適切に行わず、また、船長BがA船に対する見張りを適切に行っていなかったため、両船が</p>
