## 改善箇所説明図

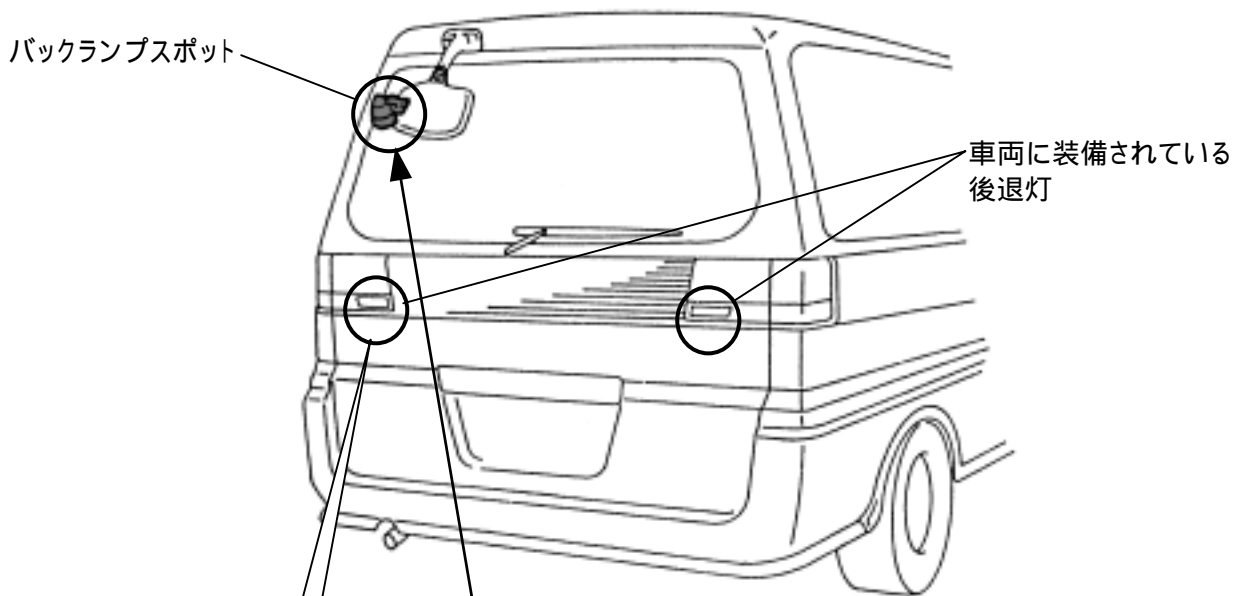
ディーラーオプション部品として販売された、バックランプスポットを取り付けた場合、同時に点灯する後退灯は2個であるものの、車両に装備されている後退灯と合わせて、灯室数が3個となり、後退灯の個数は2個以下と定めた保安基準に不適合となると解釈されることが判明した。

全車両、後退灯の灯室数が2個以下となるように、車両左側の後退灯に接続されている電気配線を切断し取り除き、電球の再組み付け防止のため、ソケット部にシーリング材を封入する。
