にしきがわ

錦川の浸水被害の軽減を図ります！

～ 河川激甚災害対策特別緊急事業～

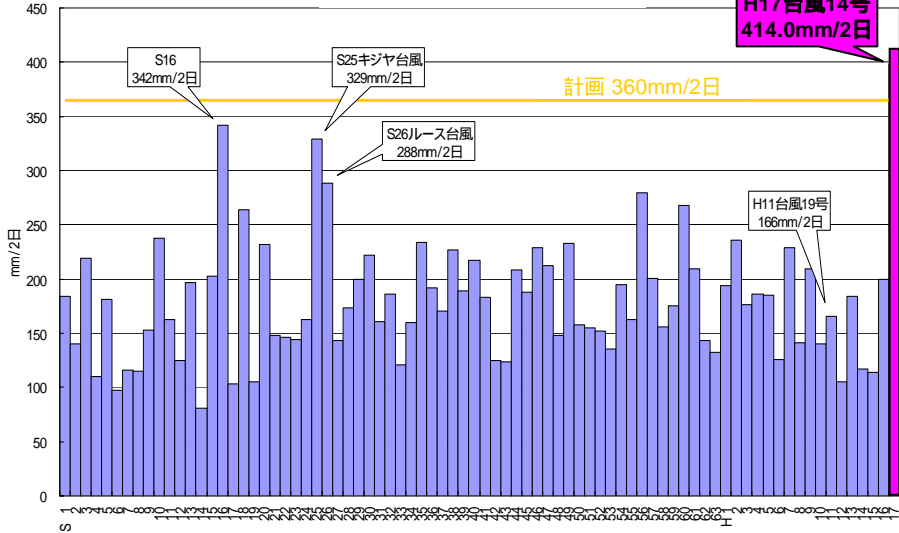
流域平均年最大2日雨量
(治水基準点「臥竜橋」流域)

台風14号に伴い、総雨量は532mm(羅漢山雨量観測局(气象台))、流域平均2日雨量は414mmを記録し、観測史上最大となった。

観測史上最大

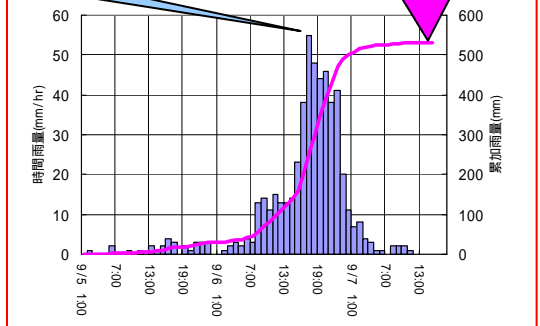
時間最大 55.5mm
らんざん 羅漢山(气象台)
総雨量 532mm

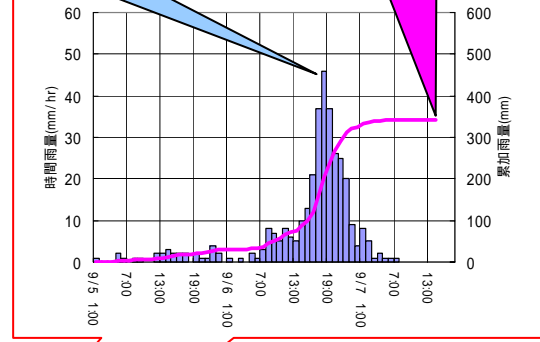
時間最大 46.5mm
いわくに 岩国(气象台)
総雨量 341mm

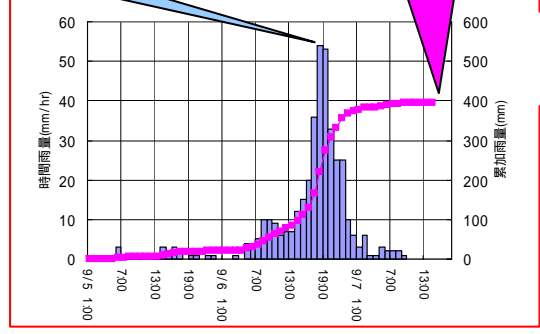
時間最大 54.0mm
ひろせ 広瀬(气象台)
総雨量 394mm

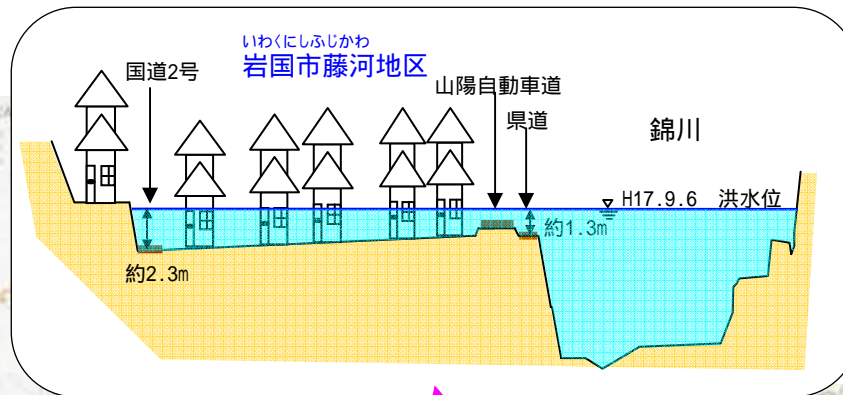
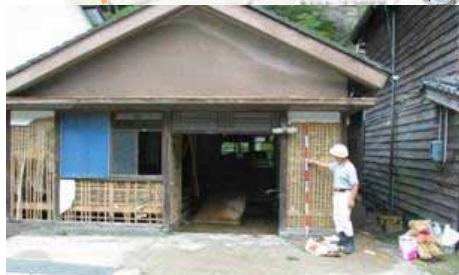
美川町南桑地区 被害状況

台風14号による出水により2級河川錦川が氾濫し、深いところで2mを超える浸水深となり、岩国市や美川町全体で2,000戸を超える家屋の浸水被害が発生した。
