# 第3章 官庁施設の適正な保全による効果等

## 第1節 適正な保全が実施されないことによる問題事例とその分析等

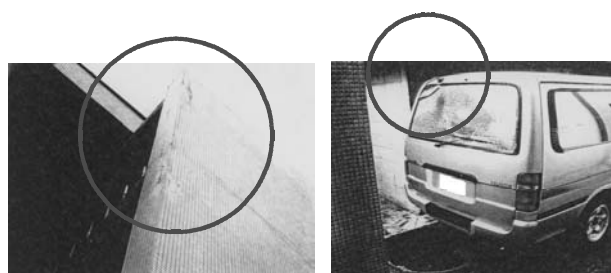
図3-1-1 外壁タイルの落下

図3-1-1は、外壁タイルが剥落し、物損被害を未然に防げなかった事例を示す。

このような事態となった場合、被害を増大させないために早急に危険箇所に立ち入り禁止措置を行い、必要な修繕等を行う必要がある。

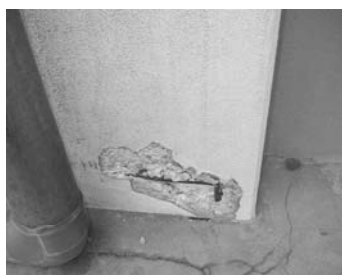
図3-1-2 コンクリート剥離

図3-1-2及び図3-1-3では、コンクリート剥離による鉄筋のさびの事例と、空調設備のポンプにさびが発生し機能低下の危険が高くなっている事例を示す。

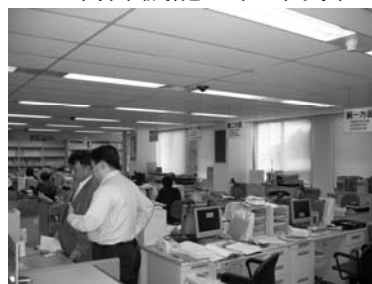
図3-1-6 温度設定と導入外気量の適正化

実際の事例としては、事務室内の空調温度設定値が適切でなかったため過空調となっていた

庁舎あった。(図3-1-6) また、この事例では新鮮空気(外気)導入が停止されており、執務室のCO<sub>2</sub>濃度が高かった。この点では空調負荷の低減には有利であるが、執務環境上問題である。この事例とは反対に、執務人員等の室内条件に見合わない過大な外気導入により不必要に空調負荷を増大させている事例もある。適切な執務環境を維持しつつ、空調温度及び外気導入量等の適正な設定が必要である。

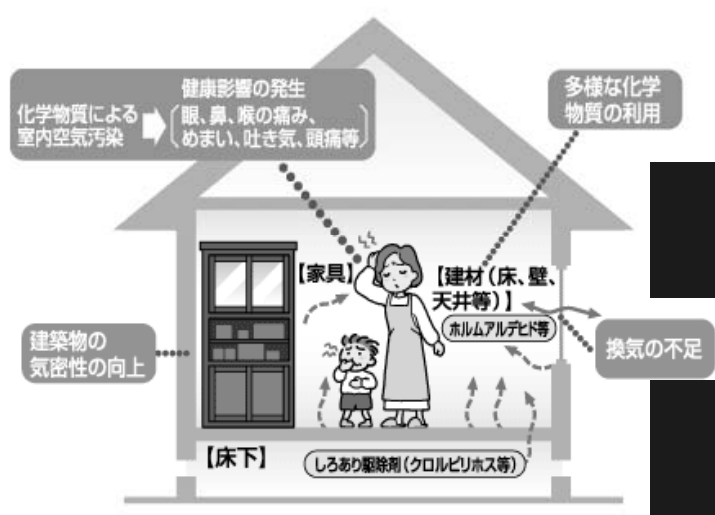
図3-1-7 シックハウス問題

100施設(調査点数 約1,000点)を選定し、ホルムアルデヒド、トルエン、エチルベンゼン、キシレン、スチレン等について、簡易測定法により調査を実施し、精密法により分析を行った。(国土技術政策総合研究所との共同調査)(図3-1-7)

その結果、平成14年度（冬期）調査においては、エチルベンゼン、キシレン及びスチレンの室内濃度は、概ね指針値を下回っていた。また、平成15年度（夏期）調査においては、エチルベンゼン、キシレン及びスチレンの室内濃度は全て指針値を下回っていた。

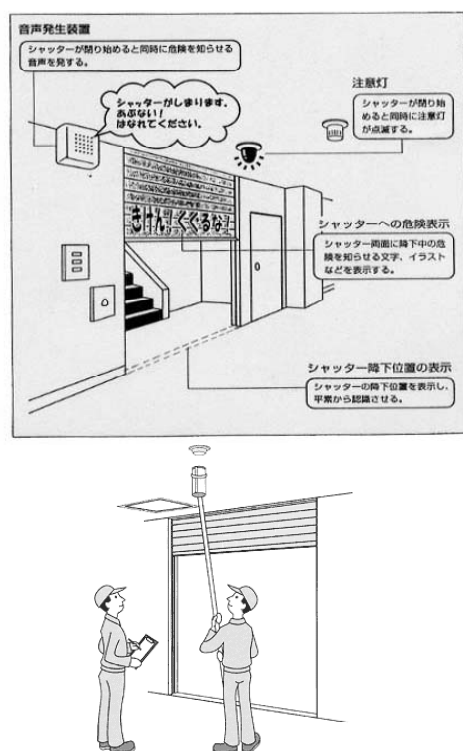
図 3-1-8 防火シャッターの注意喚起装置

- ア) 閉鎖作動時の注意喚起装置の設置等
  - ・ 音声発生装置の設置
  - ・ 注意灯の設置
  - ・ シャッター下部への危険表示
  - ・ 降下位置の表示
- イ) 危害防止機構を備えた 防火シャッターの据付け
  - ・ 障害物感知装置の装備

なお、平成10年4月に発生した小学生の死亡事故を受け、建設省（現国土交通省）、文部省（現文部科学省）、消防庁の協力の下、(社)日本シャッター工業会により「防火シャッター閉鎖作動時の危害防止に関するガイドライン」がとりまとめられ、前出の3省庁から都道府県の主管部長宛に指導や執務の参考とするようにとの文書が、同年10月に発出されている。このガイドラインには、管理者等による危害防止対策として次のような点が記載されているので、これに基づいた対策及び検討を行うことが必要である。（図 3-1-8）

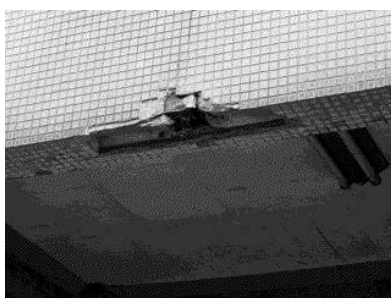
図3-1-9 外壁の剥離

外壁仕上げ材には、さまざまな仕様があるが、例えばタイル仕上げの場合では、タイルの浮き等を発見できずタイルが剥落して人的・物的被害が生じるおそれがある。(図3-1-9)

未然に防ぐ対策としては、定期的にタイル仕上げ材等のき裂、浮き、はらみ及び剥離の有無等について点検を行うことが重要である。落下等のおそれがある場合には、落下防止のためのき裂へのモルタルの補修

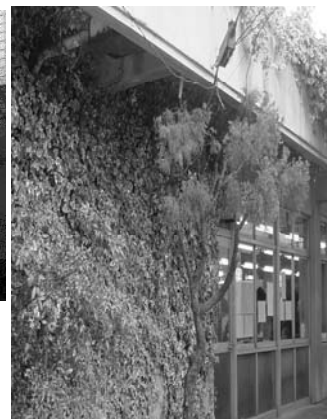
図3-1-10 外壁につた

あるいはタイルの張り替え等により、事故等を未然に防ぐ方法が考えられる。その場合、補修等を行うまでに、危険範囲に人や車などが近寄らないように立入禁止措置を行うことも重要である。また、図3-1-10 に外壁につたの付いた写真を示すが、外壁の劣化につながる場合もあるので注意する。

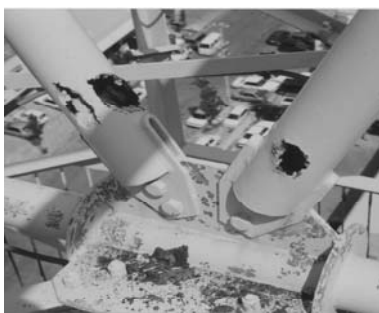
図3-1-11 鉄塔構造部の腐食

屋上に設置されている鉄塔や高架水槽等が、経年により転倒、落下するなどにより、人や物に危害を与えるおそれがある。(図3-1-11、12)

未然に防ぐ対策としては、鉄塔においては、腐食の状況及び架台や取付金具の状況等について定期点検を行い現状

を把握し、構造部材にさび、腐食等がある場合には、鉄部のさびの除去やさび止めの塗装、倒壊防止のための構造部材の補強、締め付けを行う方法が考えられる。

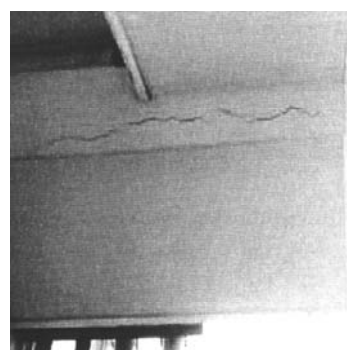
図3-1-13 鉄筋コンクリートのき裂

鉄筋コンクリートにき裂が生じたり、内部の鉄筋が腐食し赤水が出ているなどの場合、鉄筋の膨張により表面コンクリートがはがれ、落下する可能性がある。

未然に防ぐ対策としては、現状を点検により把握し、ひびわれや露出した鉄筋に必要な補修を行う。また、ひびわれがはげしい場合、当面の措置として、周囲にロープを張り、立入禁止の措置を講じる。

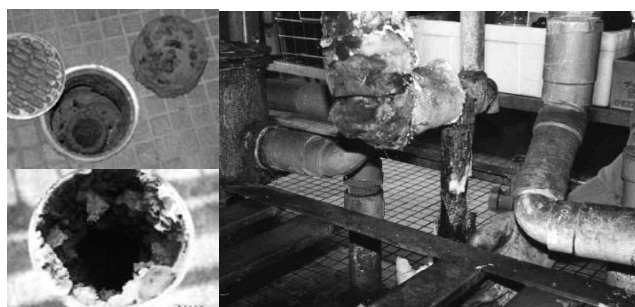
図3-1-14 給排水設備の劣化

給排水の配管のさび等の劣化により、漏水や水質の悪化が懸念される。また、便所の床排水金物の椀トラップの清掃を行わない場合では、その内部が腐食しトラップ機能が失われ、悪臭が充満するなど、庁舎の衛生環境の著しい低下を招くおそれがある。(図3-1-14)

未然に防ぐ対策としては、給排水配管については定期の点検を行い、必要に応じて配管を取り替えるなどの措置が必要である。また、床排水トラップの機能と構造を十分に理解し、定期の内部清掃の徹底、便所の床を頻繁に水洗いしない場合はトラップへの注水を定期的に行うなどの方法が考えられる。

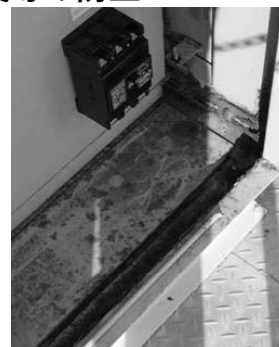
図3-1-16受変電設備の腐食

経年劣化による腐食や絶縁低下により、漏水、漏電による感電や火災が発生するなど、人に危害を与える可能性がある。（図3-1-16）

未然に防ぐ対策としては、受変電設備の法令確認を徹底し、絶縁抵抗値の低下の原因となっている機器や配線を点検するとともに、必要に応じて更新を行う方法が考えられる。

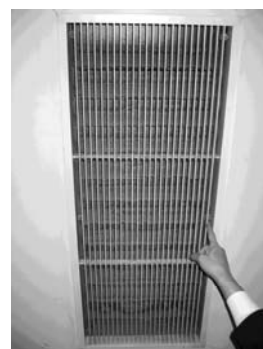
図3-1-17ガラリに粉塵付着

空調機のエアフィルター等の定期清掃が適正に行われていない場合、空調効率を低下させるだけでなく空気環境汚染を招く恐れがある。フィルターだけでなく空調吹出口・吸込口なども含めて定期の清掃を適正に実施することにより適切な空調効率と空気環境を維持することができる。

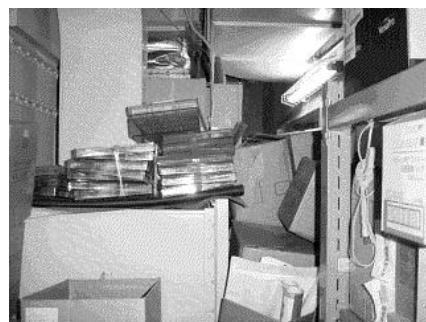
図3-1-18設備室内に可燃物の設置

設備室内（特に燃焼機器、発熱機器のある設備室）に可燃物等が置かれていると、火災時に延焼の恐れがあるため、可燃物等を設備室に保管することを避けることにより、火災の発生や延焼を防止することができる。

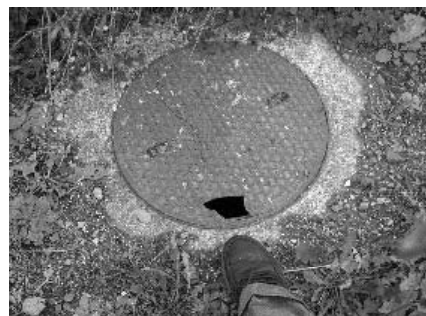
図3-1-19マンホール蓋の劣化

排水マンホール蓋が経年劣化による穴やき裂が生じており、つまづきや踏み抜きによる人身被害が発生するなどの危険が考えられる。このような事故は、蓋の交換をしたことにより防ぐことができる。

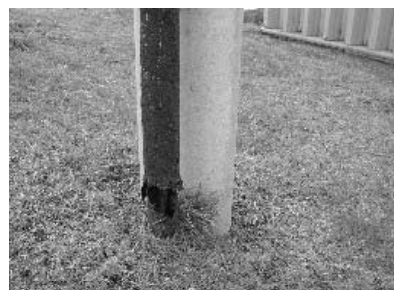
図3-1-20電気配管の経年劣化

電気引き込みケーブルの保護用配管が経年劣化により損傷し、ケーブルがむきだしの状態であったためネズミ等にかじられて絶縁劣化を生じ停電に至るなどの業務低下が考えられる。配管の更新を行うことによって、このような事故による損害を防止できる。

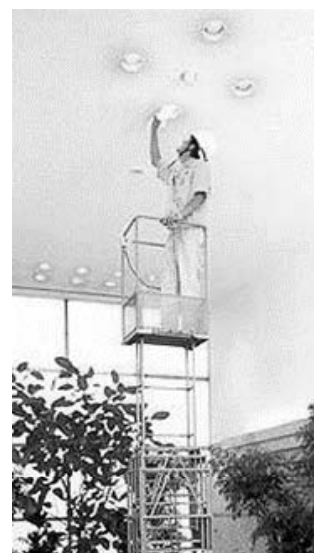
図3-2-1 清掃作業

照明器具反射板の清掃を実施すると、10%程度の照度アップが期待できる。(図3-2-1)

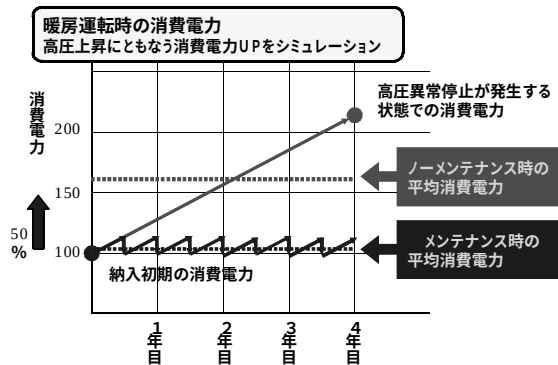
図3-2-2 ノーメンテナンスによる消費電力増加の例

図3-2-2 は、メンテナンスを行わないまま運転し、約4年後に故障を起こしたエアコンについて、定期清掃を行った場合の消費電力の差を予測したものである。定期清掃を行った場合と比較して、約1.5倍もの電気を浪費したことになる。

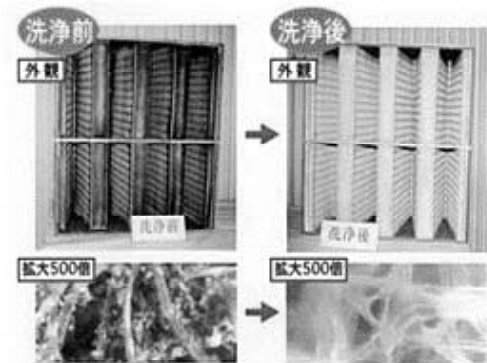
図3-2-3 フィルター清掃前後

室用途に応じた定期的なフィルター清掃(交換)周期を設定し、確実に実施する必要がある。(図3-2-3)

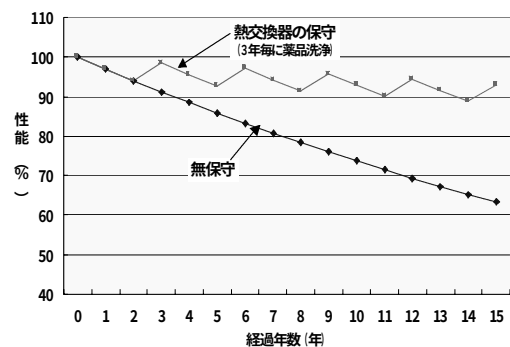
図3-2-4 ターボ冷凍機の熱交換器の保守による能力変化の例

図3-2-4 は、冷凍機の保守による能力変化例を示しており、保守によって効率低下を抑制することが可能となる。

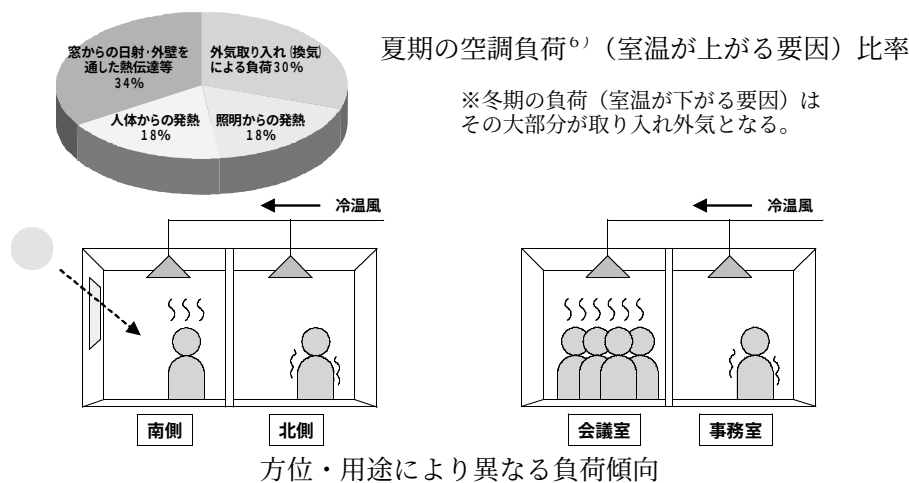
図3-2-5 室温が上がる要因図

図3-2-5に方位別の負荷の特徴などを示す。季節や方位、時間帯によって室内温度や吹出温度の設定を変えることが有効である。

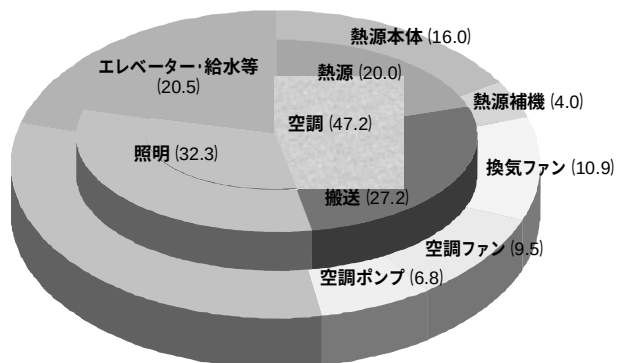
図3-2-6 事務所建築における消費エネルギー内訳

施設内のエネルギー消費機器は多種多様であるが(図3-2-6)、その目的と成果が季節で異なってくる設備もある。特に温度制御に関するものは季節による変動が大きく、省エネルギーにつながる可能性も高いので、その設備の運転による目的(品質)を最小限のエネルギー消費で発揮させるために、運転時間の変更の可否を検討することが重要となる。

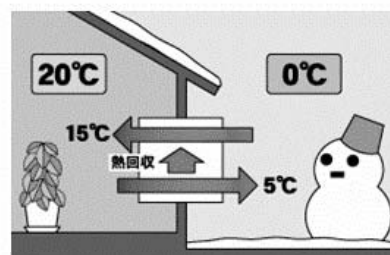
図3-2-7 全熱交換のイメージ

全熱交換器は屋外に排気する空気の熱エネルギーだけを再利用するもので、省エネルギー設備として非常に有効な設備である。運転の仕方には図3-2-7のように、換気(室内排気(EA)と取り入れ外気(OA))の温度差を利用し、取入れ外気温度を室内温度に近づけることで省エネルギーを計るという熱回収モード(全熱交換運転)と、熱回収を行わない普通換気モード(中間期制御運転)がある。

よって、EAとOAの温度差が小さい場合や、中間期に内部発熱等で温まった空気を排気して涼しい外気を取り入れたいような場合に稼働させると、省エネルギーではなく「増エネルギー」につながることもあるので、注意を要する。

目安としては、暖房の場合は外気温度が20℃以下、冷房の場合は27℃以上の時が全熱交換器の効果が高く、その中間帯（20～27℃程度）では換気モードが有効である。
