汐留地区における下水再生水の路面散水に関する実験結果の概要

1. 調査概要

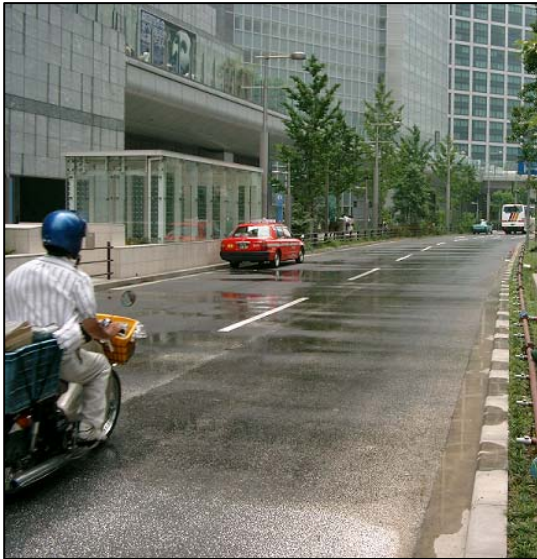
図-1 再生水が散水された路面の様子
（東京都汐留土地地区画整理事業地区）

- ①調査場所：東京都汐留土地地区画整理事業地区（シオサイト）（図-1、2）
- ②調査期間：平成17年8月1日（月）～9月22日（木）
- ③散水に使用した水：東京都芝浦水再生センターで高度処理した下水再生水

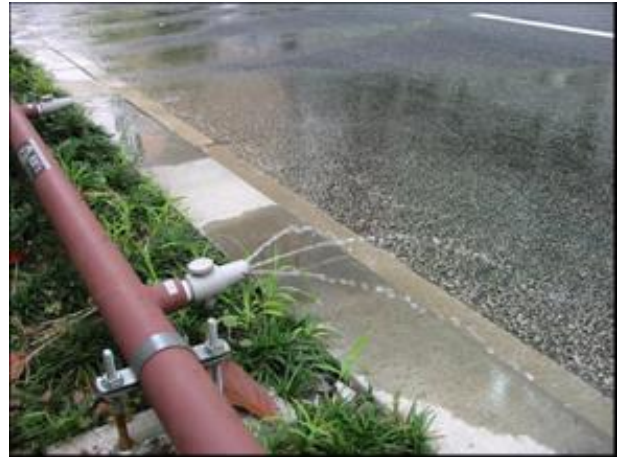
図-2 路面に散水される再生水
（東京都汐留土地地区画整理事業地区）

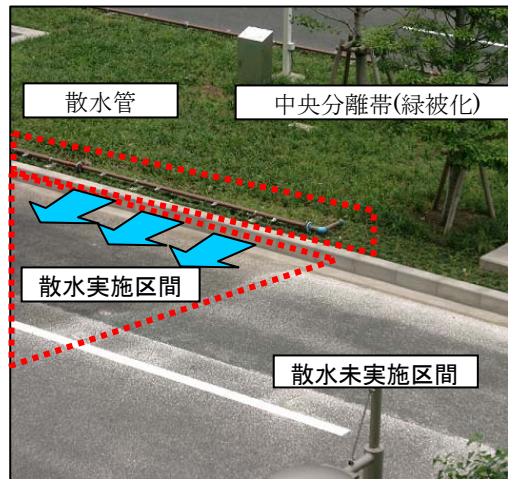
図-3 散水対象の路面状況（保水性舗装）

- 保水性舗装への散水により路面温度が緑地相当に低下
保水性舗装の散水実施区間と散水未実施区間（図-3）の路面温度分布をサーモグラフィで測定した結果、散水実施区間は、散水未実施区間に比べ、13時で8度程度（46℃→38℃）、18時で3度程度（31℃→28℃）低下し、緑被化された中央分離帯と同程度の温度になりました（図-4）。
- 日中だけでなく夜間にも温度低下効果が持続
保水性舗装の散水実施区間と散水未実施区間の舗装内温度（地表面下 2.5cm）を測定した結果、散水実施区間は、散水未実施区間に比べ、日中におけるピーク温度の低下だけでなく、夜間においても温度が持続的に低下することが確認されました（図-5）。

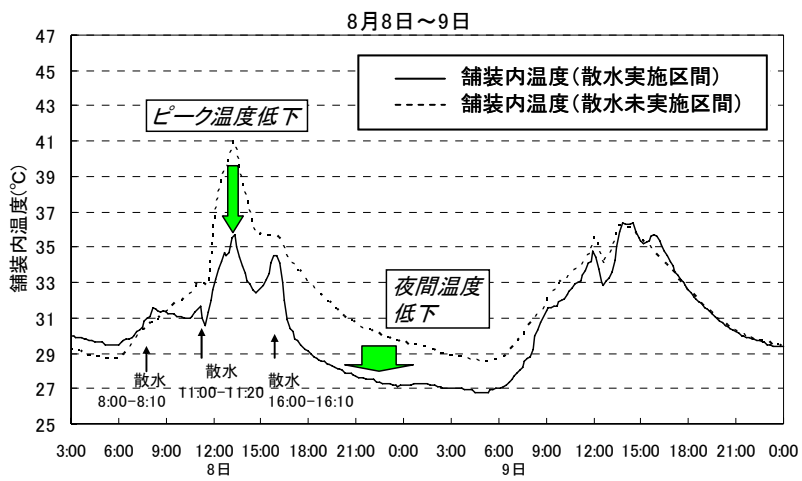
図-5 散水区間と未実施区間の舗装内温度の比較
