土石流とともに流出する「流木」対策を積極的に推進 ＜砂防事業で「流木」対策をスピードアップ＞

このため、国土交通省砂防部では、平成18年度より流木対策の効果的な事業の推進をより一層図ることとし、その目標値を定めました。

1. 流木対策の過去5年間(H13~H17)と今後5年間(H18~H22)の目標

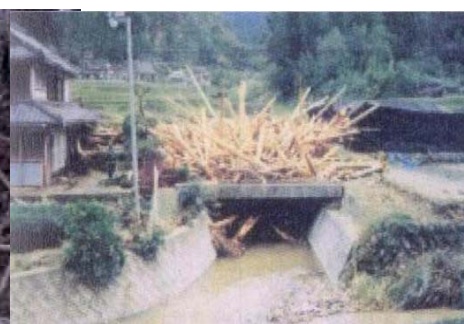
＜写真1：平成17年台風による、根返り・幹折れ・曲がり被害＞

大規模な風倒木被害の発生状況。(兵庫県佐用町)

降雨により土石流が発生した場合、流木も流れて災害を助長する。

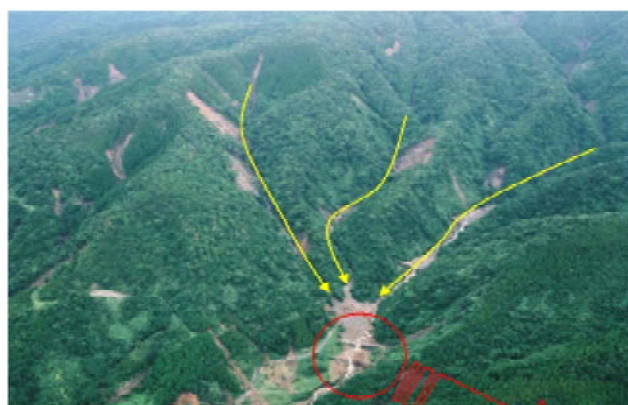
②平成17年9月 台風14号（鹿児島県垂水市浦谷）において砂防施設が効果を発揮

平成17年9月5日～6日にかけて襲来した台風14号により、中俣川において多くの山腹崩壊及び土石流等が発生し、これらによる土砂や流木等が多く流下した。

既設砂防えん堤が施設されていたことにより、上流からの土砂及び流木を捕捉し、下流保全対象への土砂流出を低減することができた。
