日豊本線 南延岡駅構内における列車脱線事故について

平成 18 年 9 月 28 日
九州旅客鉄道株式会社

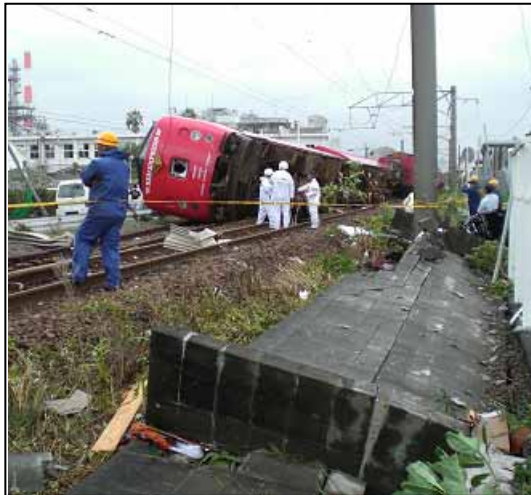
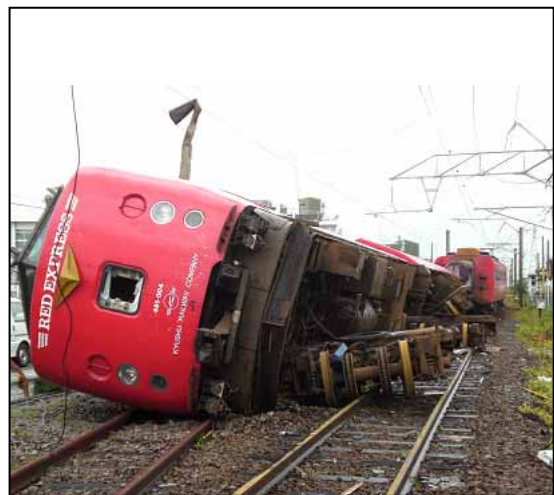
(1) 脱線の状況

- (5) 車掌は延岡駅を出発後、5号車の最後部乗務員室で南延岡駅に到着する案内放送を行っているとき、窓ガラスの割れる音が聞こえ、その後列車が急停車したため運転士に連絡すると脱線した旨の報告を受け車内調査を行った。
- (6) 先頭車と2号車は全軸、3号車は下り方2軸が進行方向右側に脱線、先頭車と2号車の車体は進行方向右側に横倒しになった。
- (7) 9月18日は、上り方は延岡駅折り返し、下り方は日向市駅折り返し運転を行い、延岡～日向市駅間はバス代行輸送を行った。
- (8) 9月18日航空・鉄道事故調査委員会と警察の復旧許可を受け、13時23分から復旧作業に着手し、19日0時12分に復旧した。その後、延岡～日向市駅間で確認列車を上下運転、上り列車は日向市駅 5084M から、下り列車は延岡駅 5083M から運転開始した。
- (9) 台風13号の九州接近に伴い、9月17日8時00分に本社と鹿児島支社に災害警戒対策本部を設置、その後各支社も設置した。17日、台風は九州の西側海上を北上、18時過ぎに長崎県佐世保市に上陸し20時頃に日本海に進んだ。
