## 改善箇所説明図

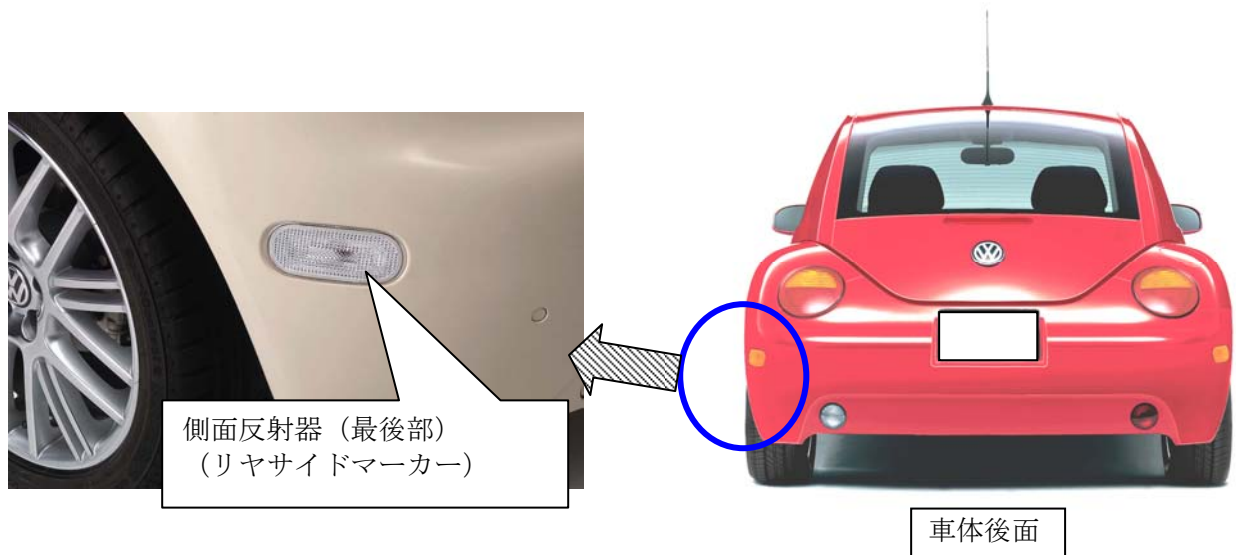
正規ディーラーより後付け部品として販売し、車体の側面最後部に取り付けられた反射器（リヤサイドマーカ）の反射光の色が、車両の後方に白色で反射するため、保安基準に抵触する。

対象の全車両は、標準装備されていた赤色又は橙色の反射器に交換する。
