自動車運送事業に係る交通事故要因分析報告書  
(平成18年度)

平成19年3月

国土交通省自動車交通局  
自動車運送事業に係る交通事故要因分析検討会

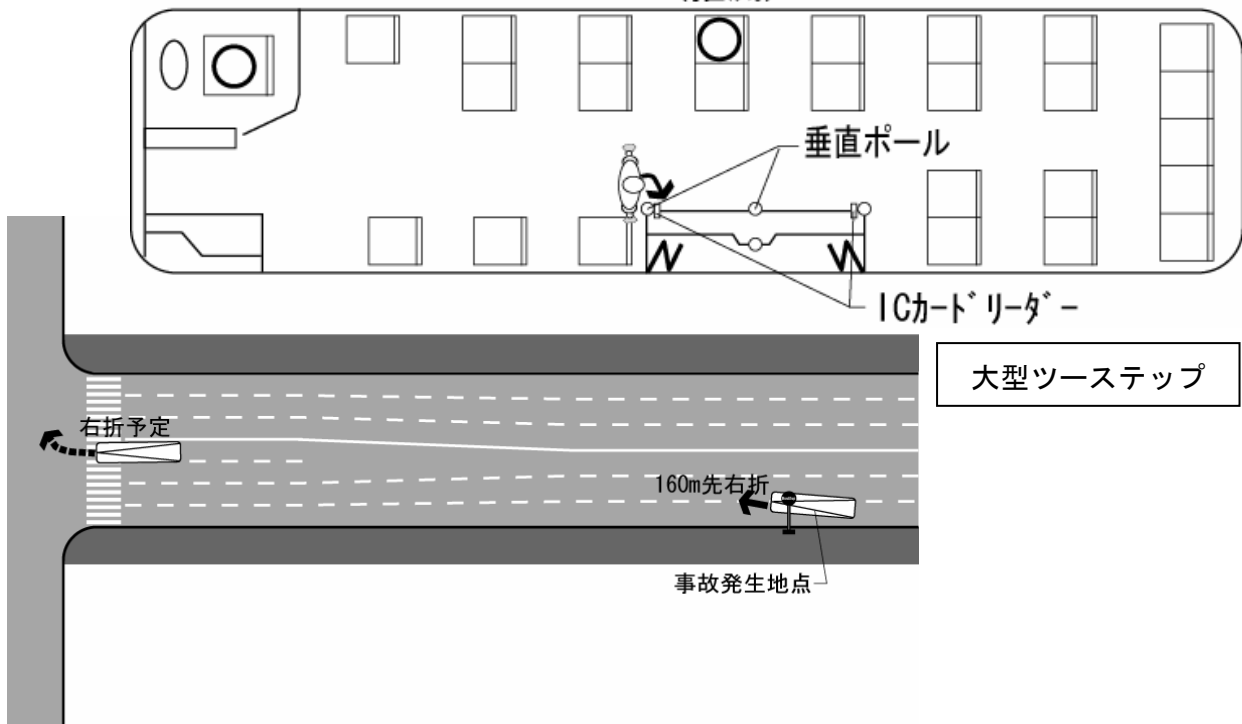
当該運転者は、6時40分に当該営業所に出社し、対面点呼を受けた後、7時に出庫した。当該バス停留所で2名の乗客を扱い中、当該被害者が杖や買い物袋を両手に持ってカードリーダーにICカードをかざし、当該車両の中程にあるポールにつかまった様に見えたため、ドアを閉めて「発車します。」と案内放送し発車した。当該被害者が、後のバス停留所で降車する時に、「乗車時にポールで胸を打って痛い。」と申告し、病院で診断した結果、肋骨を骨折していた。

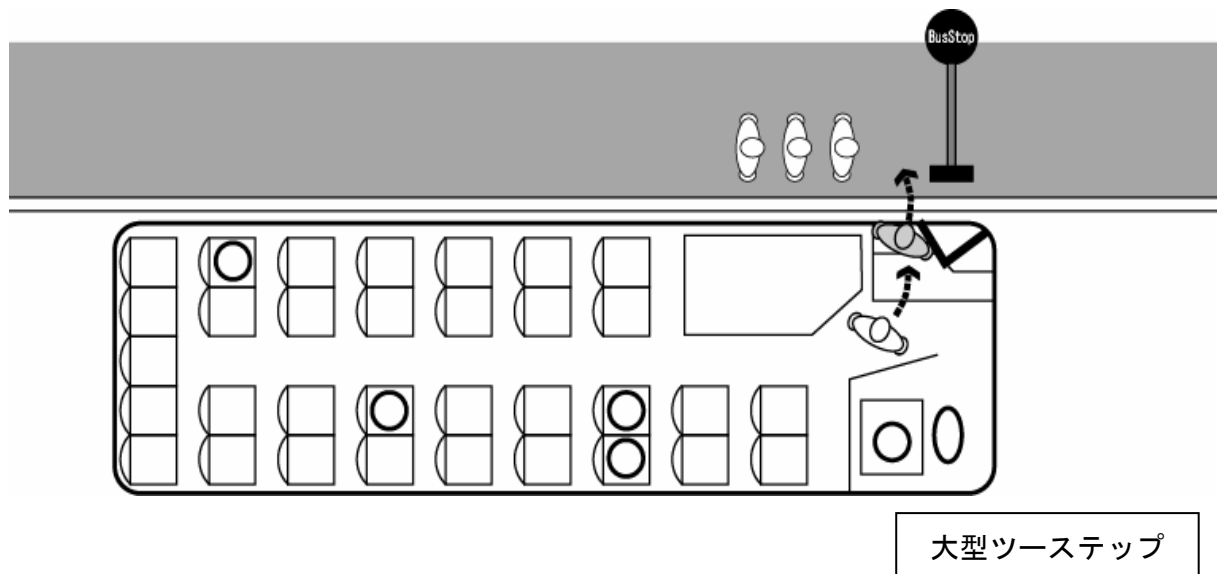
当該運転者は、6時30分頃当該営業所に出社し、点呼を受けた後、7時に出庫した。バス停留所で、乗降扱い中、当該被害者が降車のため、前ドア出口の第2ステップに足を掛けた時、当該運転者が他の乗車客に対し外マイクで行先案内をしようとして、マイク切替スイッチとドア開閉スイッチとを間違えて操作した。そのため、ドアが閉まり、当該被害者に接触、その反動で身体左側をバス乗降口の縁にぶつけ、車外へ転げ左足首を負傷した。

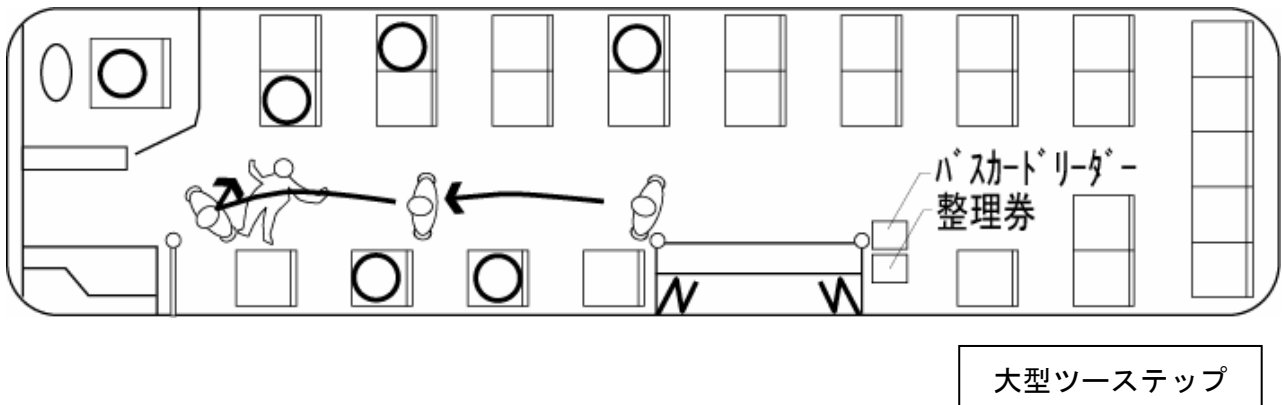
当該運転者は、7時頃当該営業所に出社し、点呼を受けた後、7時15分に出庫した。当該運転者は、定期路線を運転し、当該バス停留所で2名の乗車扱いを終え、その内の一人である当該被害者が、車内通路を歩き左側最前部の運転席横に所持していた杖を置いて座りかけたのを見て、着席したものと判断してバスを発進させた。そのため、当該被害者は身体のバランスを崩し、通路に転倒し、大腿骨を骨折した。

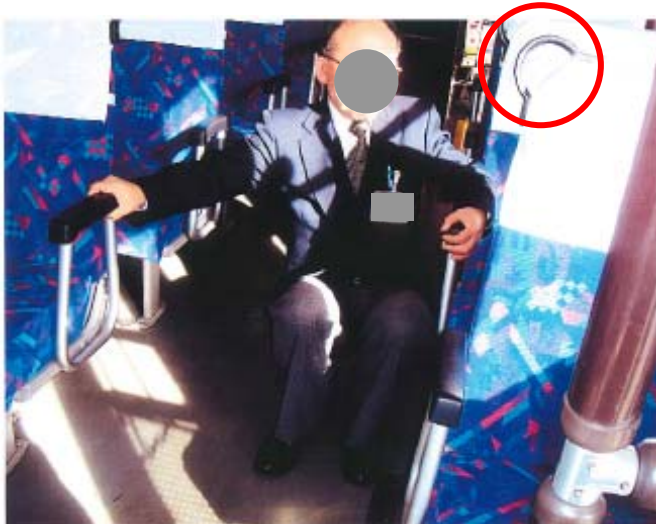
当該被害者が転倒した様子（赤：握り手）

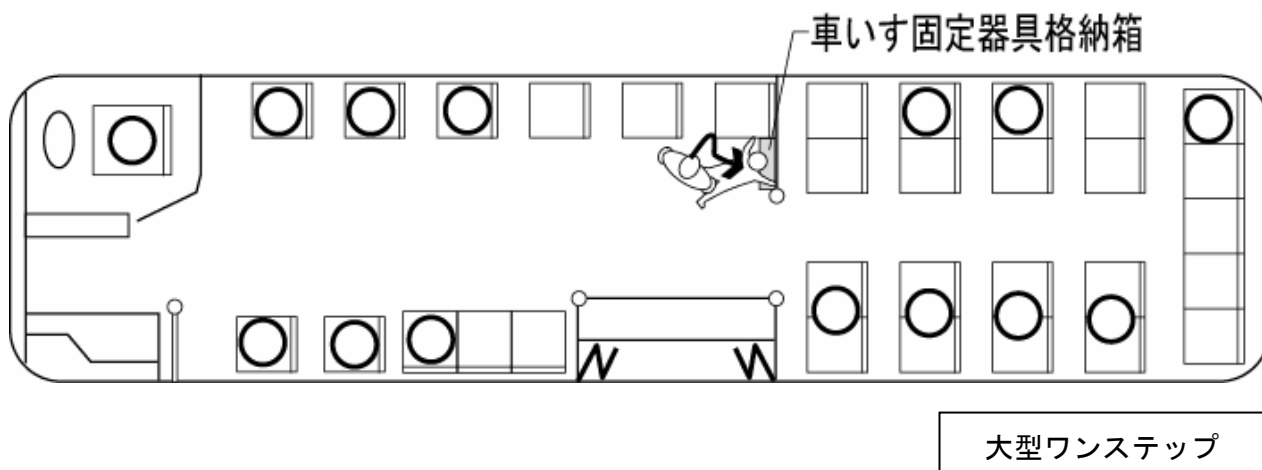
当該運転者は、予備勤務日であったため、出社後、5時10分に運行前点呼を受け、待機していたが乗務がなかったため、9時10分に運行後点呼を受け、午後の乗務に備え休憩した。11時55分に点呼を受け、12時15分に出庫した。当該運転者は、当該バス停留所で、当該被害者1名を乗車させて発車したところ、当該被害者は座席に座りきる前だったため、発車時の振動により車内にて転倒し負傷した。当該被害者は翌日に病院へ行き、診察を受けた結果、肋骨を骨折していた。

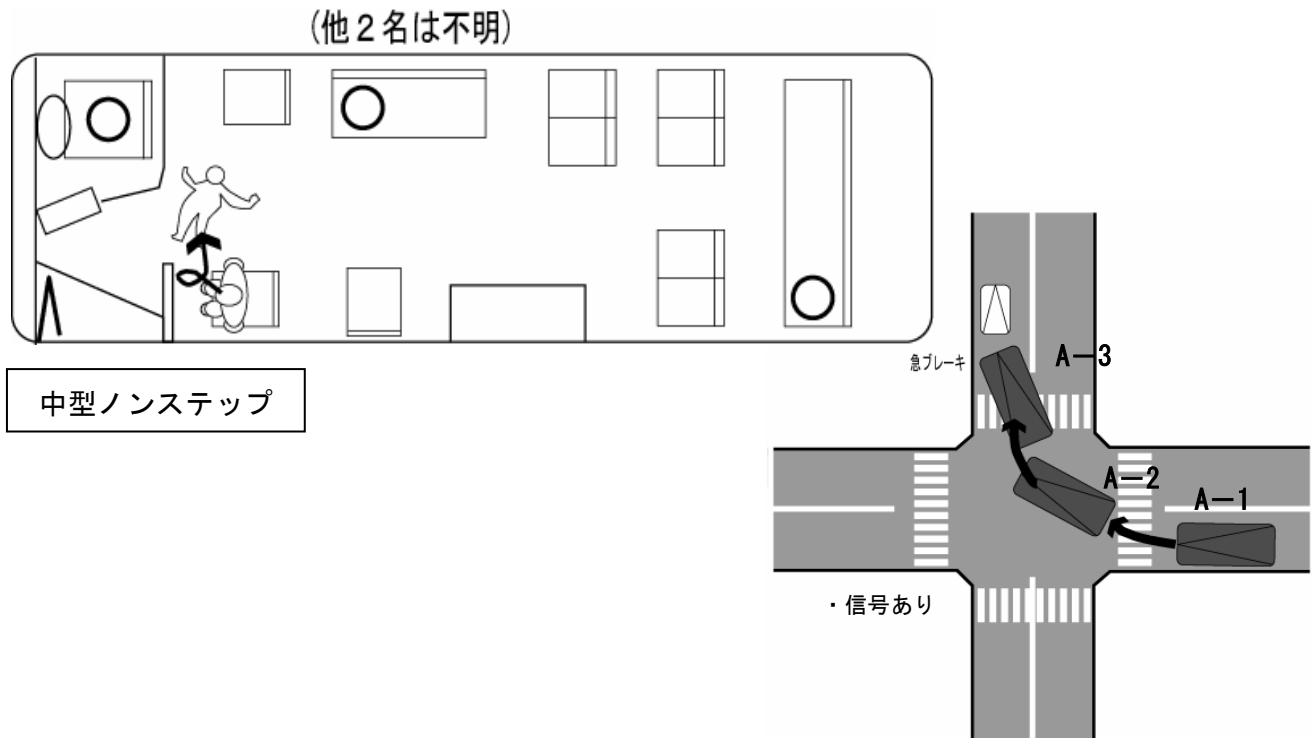
当該運転者は、7時15分に当該営業所に出社し、点呼を受けた後、7時45分に出庫した。当該運転者は、バス停留所を出発後、当該交差点で右折する時に、前の車両が右折後すぐに急停止したため、追突を避けようとして急ブレーキをかけた。その時、1番前の席に座っていた小学生が通路に転倒し、右手をついたところ骨折した。

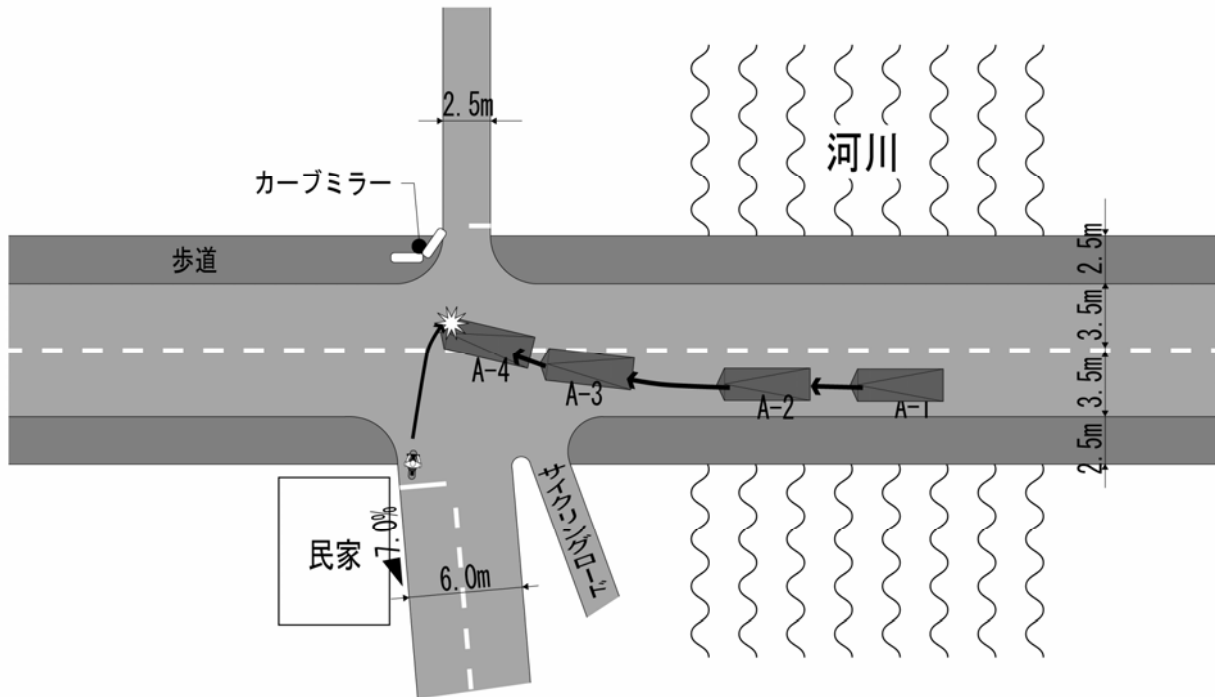
当該運転者は6時30分に出勤し、日常点検を実施し、6時50分に運行管理者の行う点呼を受けた後、7時に出庫した。無線配車により、11回目の乗客を搬送後、空車にて配車場所へ戻る途中、当該交差点に差しかかったところ、信号機のない交差点左方より第2車(原付自転車)が一時停止をせず飛び出したため、危険を感じ右にハンドルを切り、急ブレーキをかけたが間に合わず、第2車は、当該車両のフロント右付近に衝突した。当該被害者は、頭部打撲のため、その後病院で死亡した。

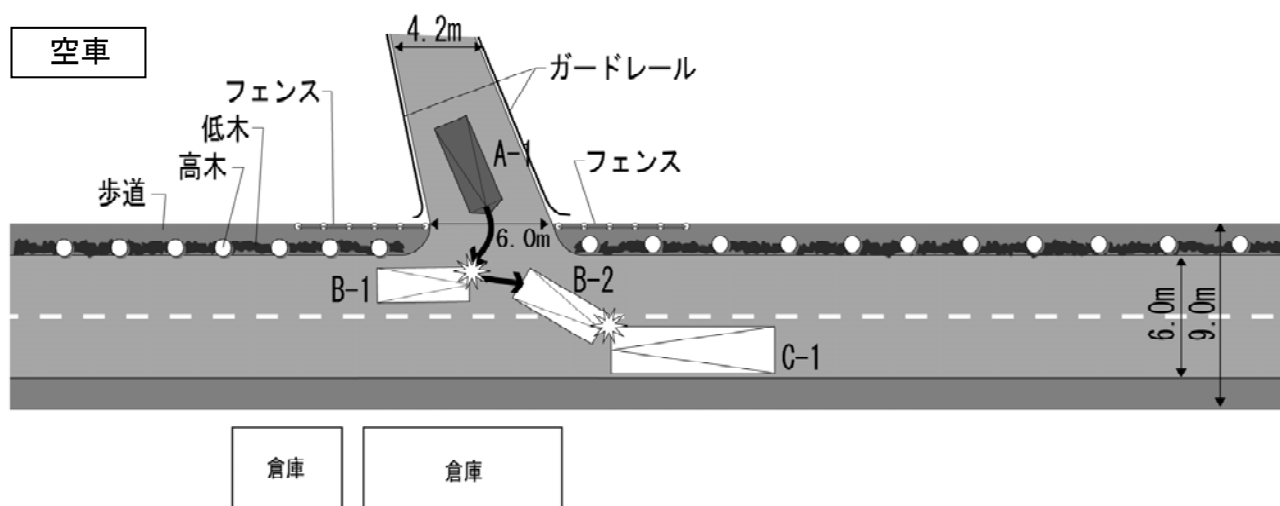
当該運転者は、入社後、10時20分に点呼を受け、10時30分に出庫した。第3車(普通トラック)は、当該車両のいる道路に進入するため、当該車両が本線に出るのを本線に停車し待っていた。当該車両が本線に、右折進入しようとした瞬間、本線右方向から直進してきた第2車(乗用車)と衝突した。第2車は衝突のわずみで第3車に衝突した。これにより第2車を運転していた当該被害者が重傷を負った。

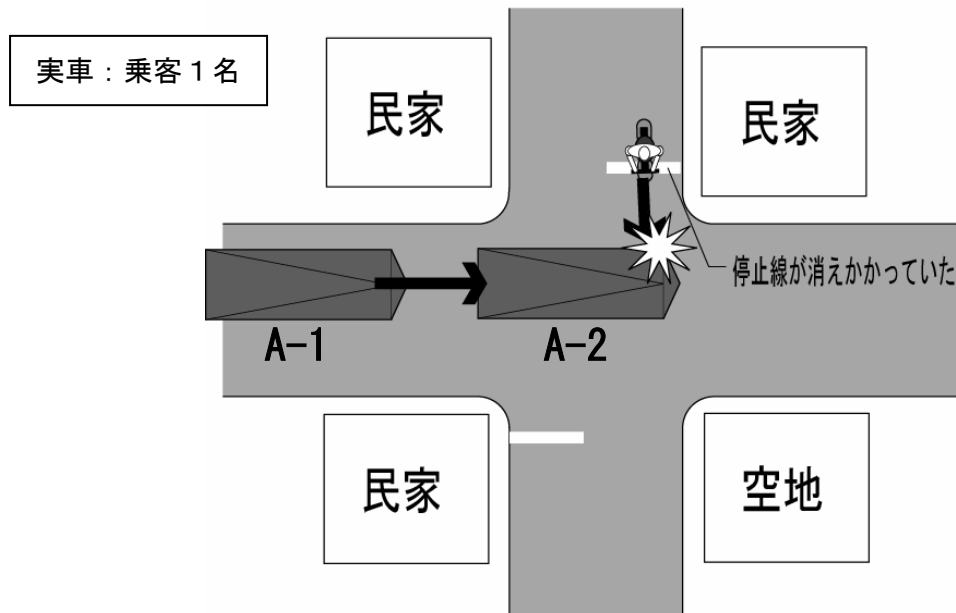
当該運転者は、入社後、運転管理者の行う点呼を受け、12時に出庫した。当該運転者は、乗客1名を乗せ、目的地に向かい走行中、信号機のない当該交差点において、左側から進行してきた当該被害者の運転する第2車（原付自転車）と出会い頭に衝突した。当該被害者は負傷し、タクシーに乗車していた乗客が応急手当をして、当該運転者が呼んだ救急車によって病院へ搬送した。当該車両の乗客は代替タクシーで目的地まで送られた。当該被害者の状況は、右膝骨折、手術・入院の重傷となった。事故地点の双方の市道の道幅は双方とも4.2mであり、第2車側に停止線があったが事故当時は消えかかっていた。後日、確認したところ、停止線は既に引き直されてあったものの、路面に止まれ表示はなく、信号機、一時停止の標識やカーブミラーもなかった。

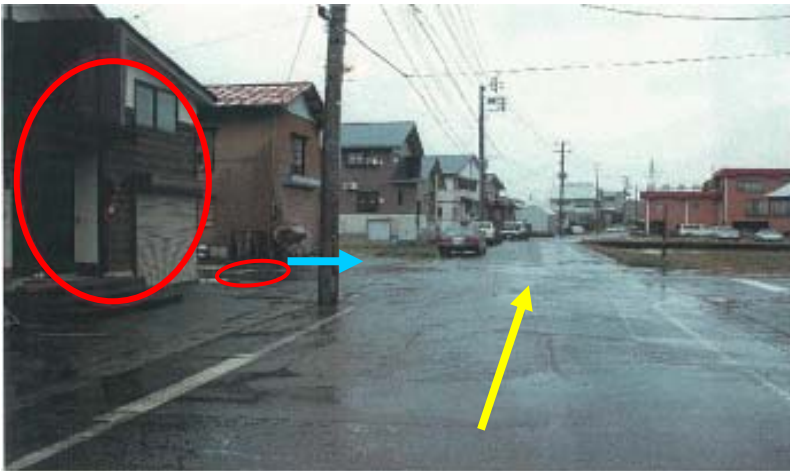
当該車両側の車道から、原付側の車道を見た様子（黄色：タクシー、水色：原付）

- ・ 左側の家が死角になっており、カーブミラーもない交差点になっている。
- ・ 原付側の停止線は事故当時は消えかかっていた。

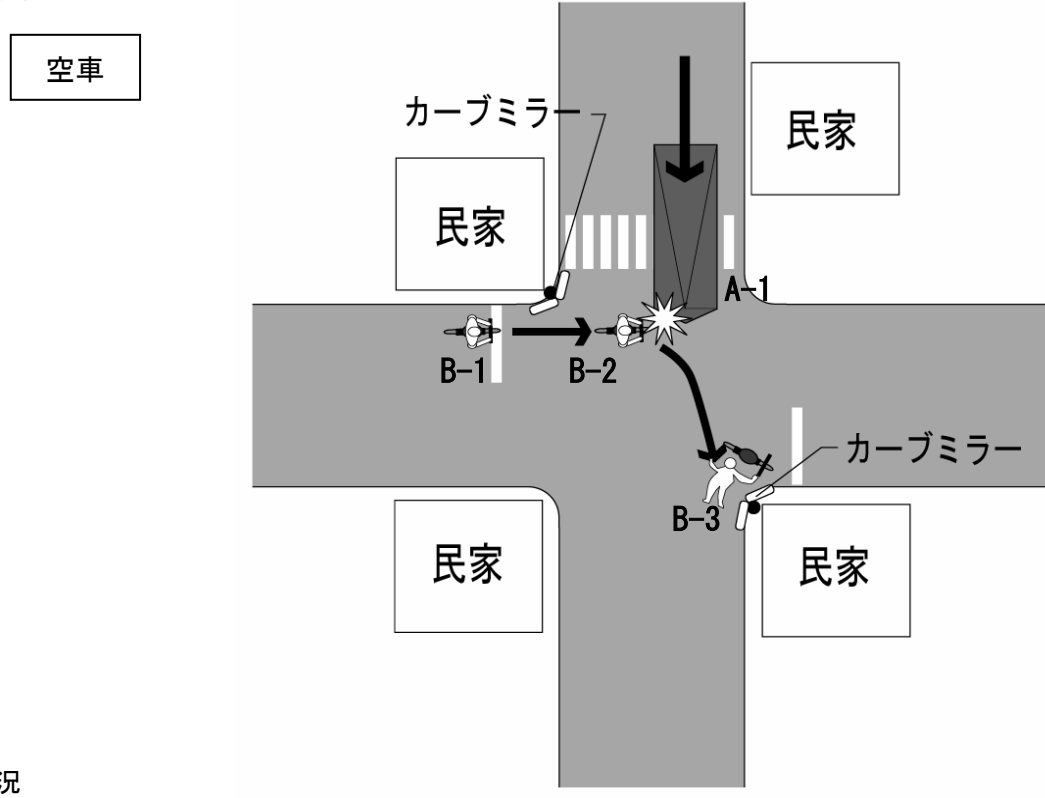
当該運転者は、7時30分頃に出社し、車両点検を実施後、7時40分に運行管理者代務者の点呼を受け、7時45分に出庫した。2回目の配車で客を迎えに行くため、県道を走行し、信号機のない当該交差点に差し掛かったところ、右前方より当該被害者が第2車(自転車)で進行しているのを発見し、急ブレーキをかけて減速措置を行ったが、間に合わず、第2車と衝突した。

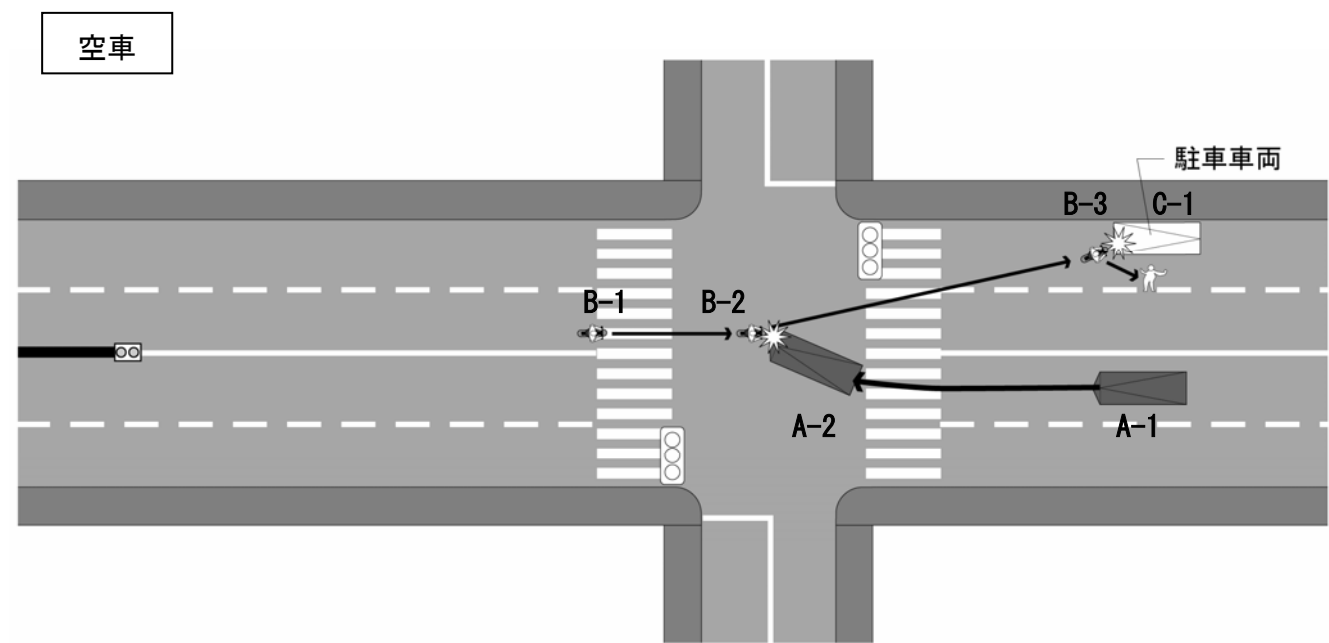
当該運転者は、16時40分に出社して日常点検を実施し、運行管理者の行う点呼を受け、17時に出庫した。5回目の営業終了後、駅に向かって走行中に当該交差点を右折する際、交差点先30mにある中央分離帯の黄色点滅灯に気をとられて、直進してきた第2車(オートバイ)に気づかず右折したため衝突し、第2車は横滑りして第3車(駐車車両)に衝突し炎上した。第2車の運転者は、右足くるぶしを剥離骨折した。

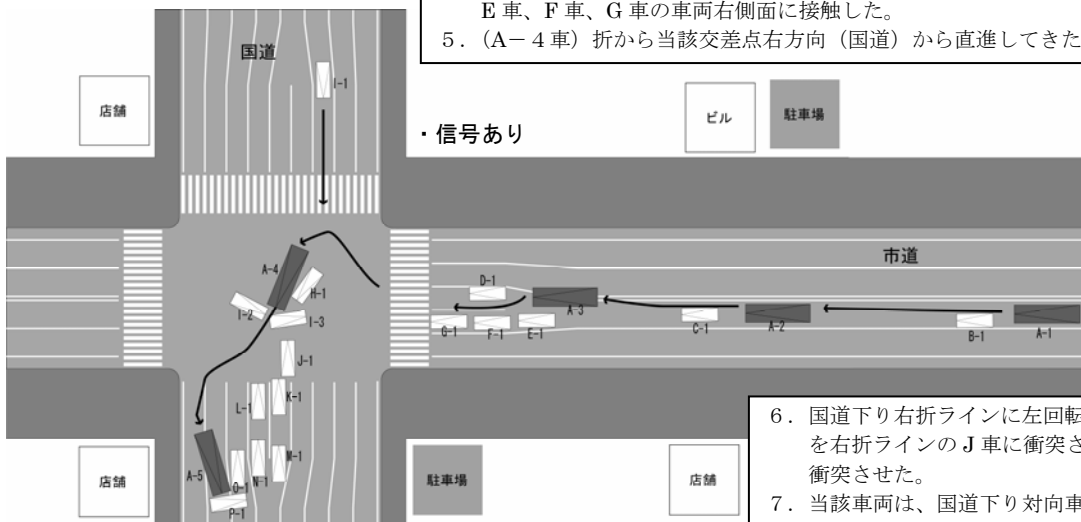
1. 当該車両 (A-1車) は、B車に軽く衝突し一旦停止した。
2. その後再び動き出し (A-2車)、前方に停止していた B車の右側ドアに接触しながら前進した。
3. その後 (A-3車)、250m先のC車に追突した。
4. 次に当該交差点右折ラインに停車していた D車へ追突し、その左側直進ラインに停止中の E車、F車、G車の車両右側面に接触した。
5. (A-4車) 折から当該交差点右方向 (国道) から直進してきた I車へ衝突した。

6. 国道下り右折ラインに左回転しながら I車を押し込み、I車を右折ラインのJ車に衝突させ、その反動で後続車K車に衝突させた。
7. 当該車両は、国道下り対向車線側に入らし (A-5車)、直進車線のL車の前部に衝突した。
8. さらに前進して、O車に衝突し押ししながら、P車を左方向横向きに押し、左斜めに押し込んだ。
9. N車には、O車後部が接触し、その反動で、N車はM車に接触した。

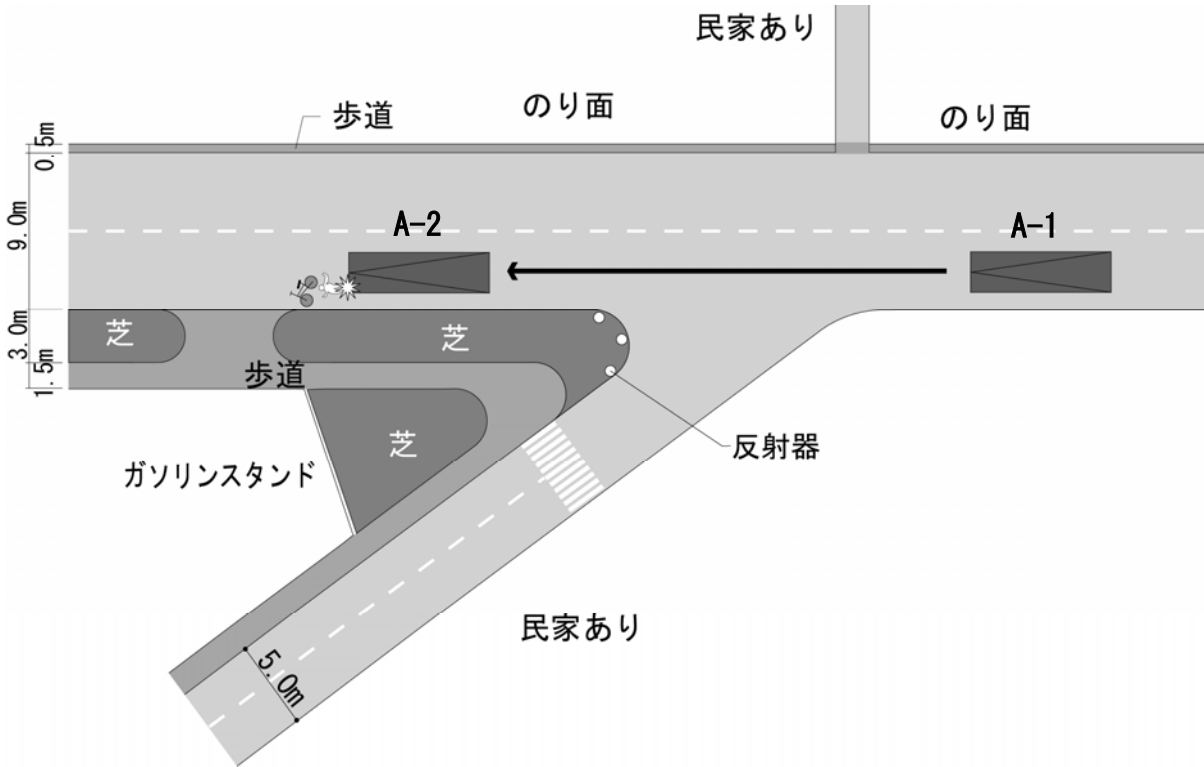
当該運転者は17時に運行前点呼を受け、19時に混載雑貨2.5tを積載し、目的地に向かって出発途中、A営業所で荷卸しをして休憩した。20時頃B支店に向かって出発、片側1車線の道路を運行中に、進路前方に転倒した自転車と当該被害者を見出し、急制動しつつ、左(路肩方向、芝が生えている部分)にハンドルを切って避けようとしたが、及ばず衝突した。当該被害者は、全身打撲のために死亡した。

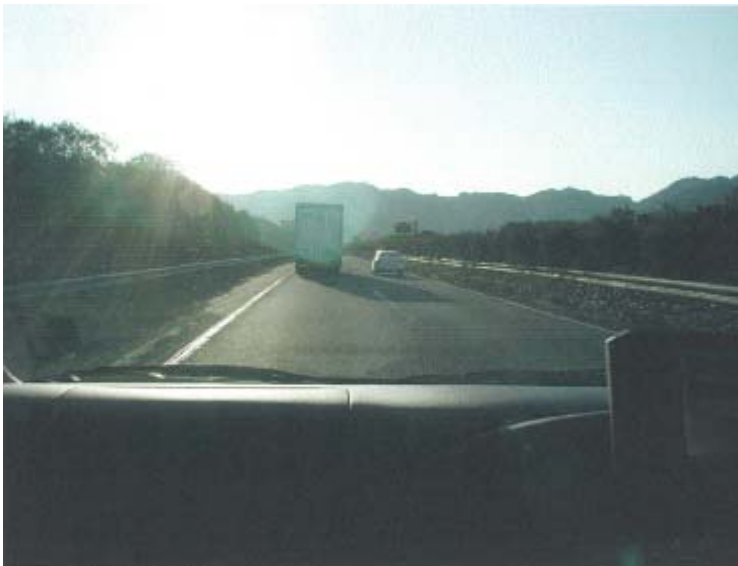
当該トラック運転席からみた事故発生地点
