改善箇所説明図

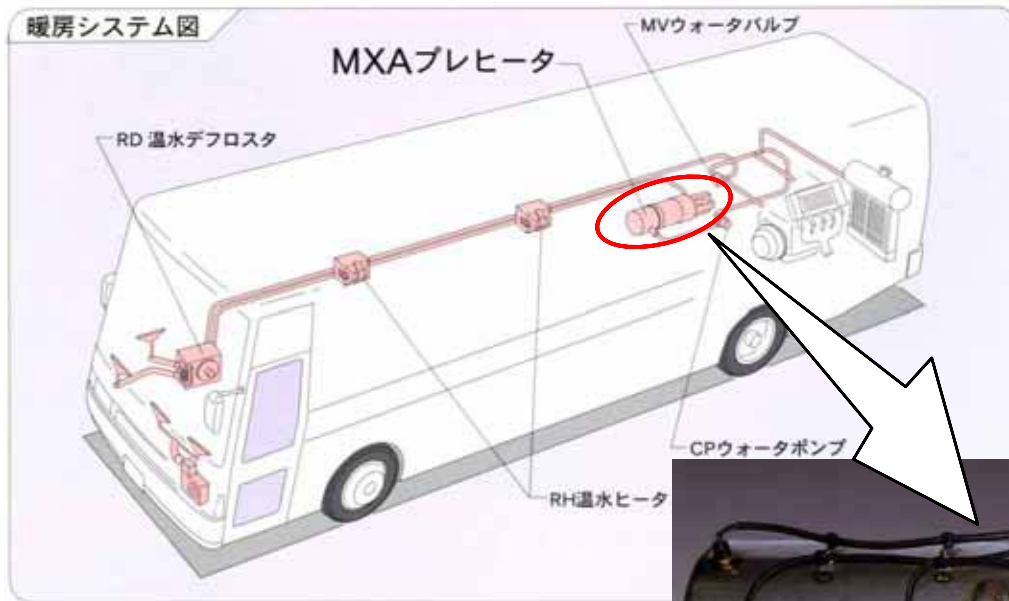
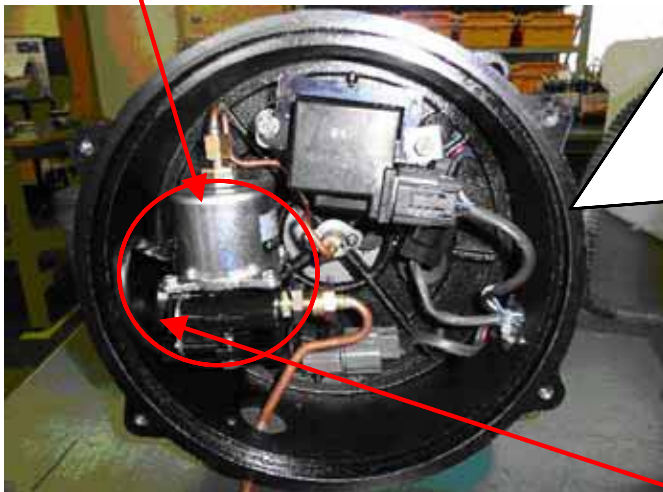
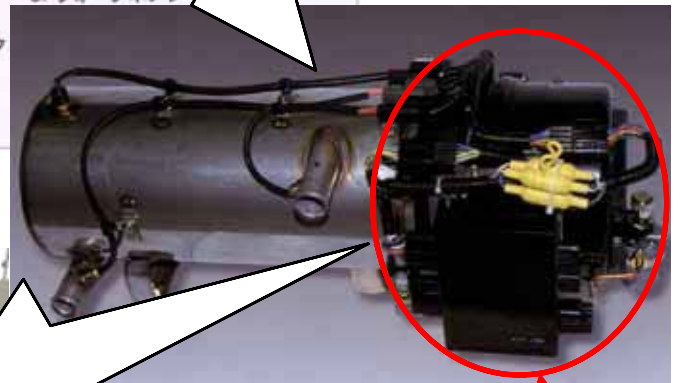
燃料ポンプ式

プレヒータ

バーナヘッド

基準不適合発生箇所

車室内暖房用の燃焼式ヒータにおいて、バーナヘッド(燃焼機)の燃料ポンプの製造が不適切なものがある。そのため、そのままの状態で使用を続けると、燃料ポンプから燃料が漏れ、最悪の場合、漏れた燃料がヒータの熱により発火するおそれがある。

改善措置の内容

全製品を点検し、不具合品が装着されている場合には対策品の燃料ポンプを装着したバーナヘッド式に交換する。

注記：内は交換部品を示す。

識別：改善実施暖房装置には、改善実施済みであることが認識できるネームプレートをバーナヘッド前方のカバー面(既存ネームプレート位置)に貼付する。
