## 神社上における上ノ山地区の緑化施設等整備試案例

### 景観歩道 ~神社見晴線~

### 景観歩道 ~石段街から裏斜面へ抜ける路地~

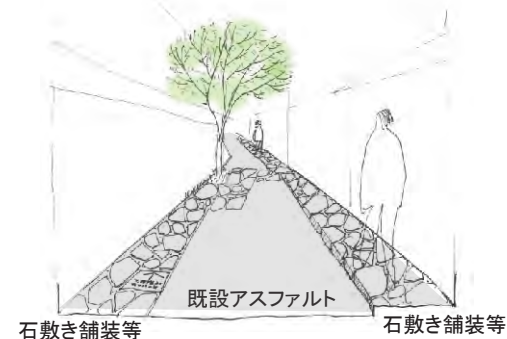
#### 石段街東側横丁路地 試案例

濃い影を落とす横丁、低い建物の並ぶ明るい裏通り。「老朽化したアスファルト舗装の補修に絡め、道路わきに帯状に石を埋め込むなど歩行者の目を楽しく、かつ歩きやすい道路に再整備する。

- ・歩行者空間の石敷舗装等改修整備
- ・老朽化した柵の改修
- ・ポイント植栽(高木、低木、草花)

〈整備イメージ〉奥へ導かれる雰囲気作り

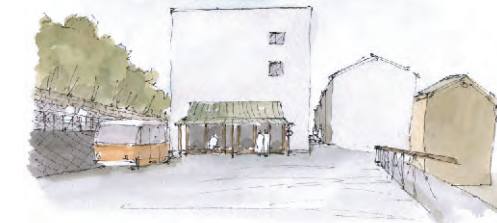
### 石段街横丁広場 試案例

現在の屋根付駐車場を解体し、タウンバス発着ロータリーとする。  
※絵にはないが植栽を伴う整備とする

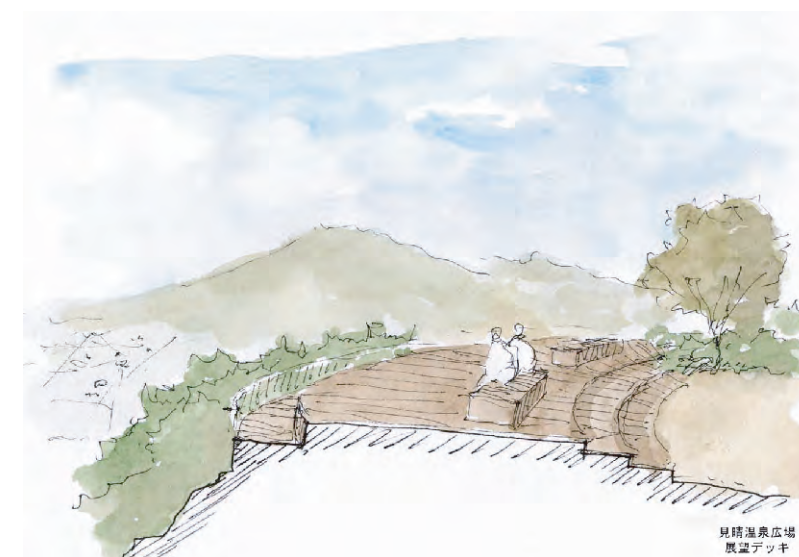
見晴温泉広場 展望デッキ

展望デッキ

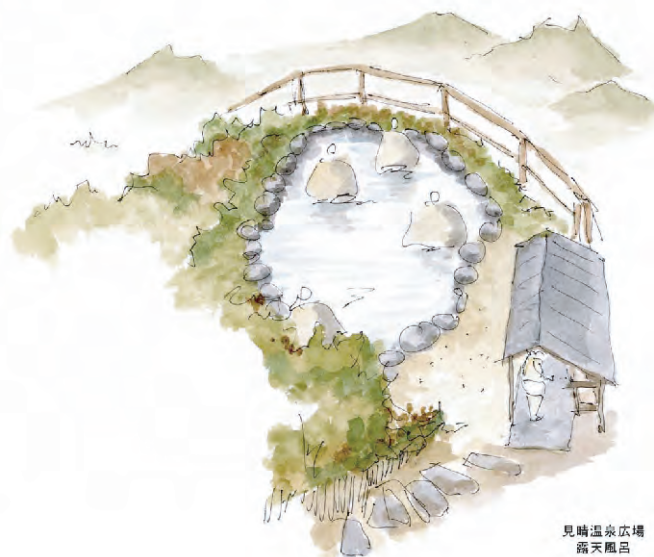
見晴温泉広場 露天風呂

窯風呂/展望風呂

※小さな温浴施設を配置する公園の整備は昔の蒸し風呂のあり方に習うことができる。
