< 要約編 >

## 1. 調査概要

### 1-1 調査の目的

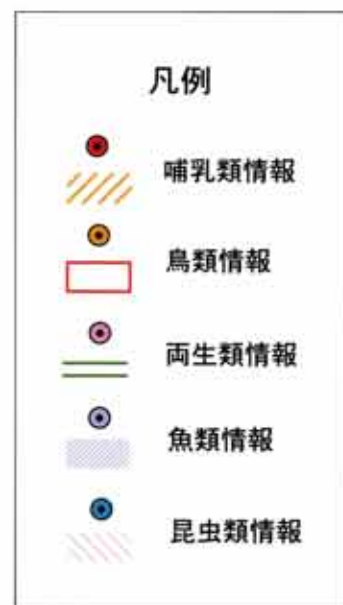
図6 生物の分布情報

生物の分布情報は主に、利根運河の生物相を代表すると考えられる 64 種を対象に、国土交通省関東地方整備局江戸川河川事務所において行われている河川水辺の国勢調査（平成 13 年～平成 17 年）や、各市による各種調査（環境調査手法検討業務（2002）ヒアリング情報、吉川市環境保全指針策定調査（1999）、自然環境保護対策検討業務委託（2004）、自然環境保護対策基本計画見直し業務委託（2006）、平成 7 年度守谷自然調査報告書（4）、柏市自然環境調査報告書（2000））より、GIS データ化し、分布情報を図 6 として示した。その結果、猛禽類や希少種が数多く生息しており、利根運河周辺には豊かな自然環境が存在することが確認できた。こういった豊かな自然環境を維持していくための物理的・制度的取り組みが求められているといえる。

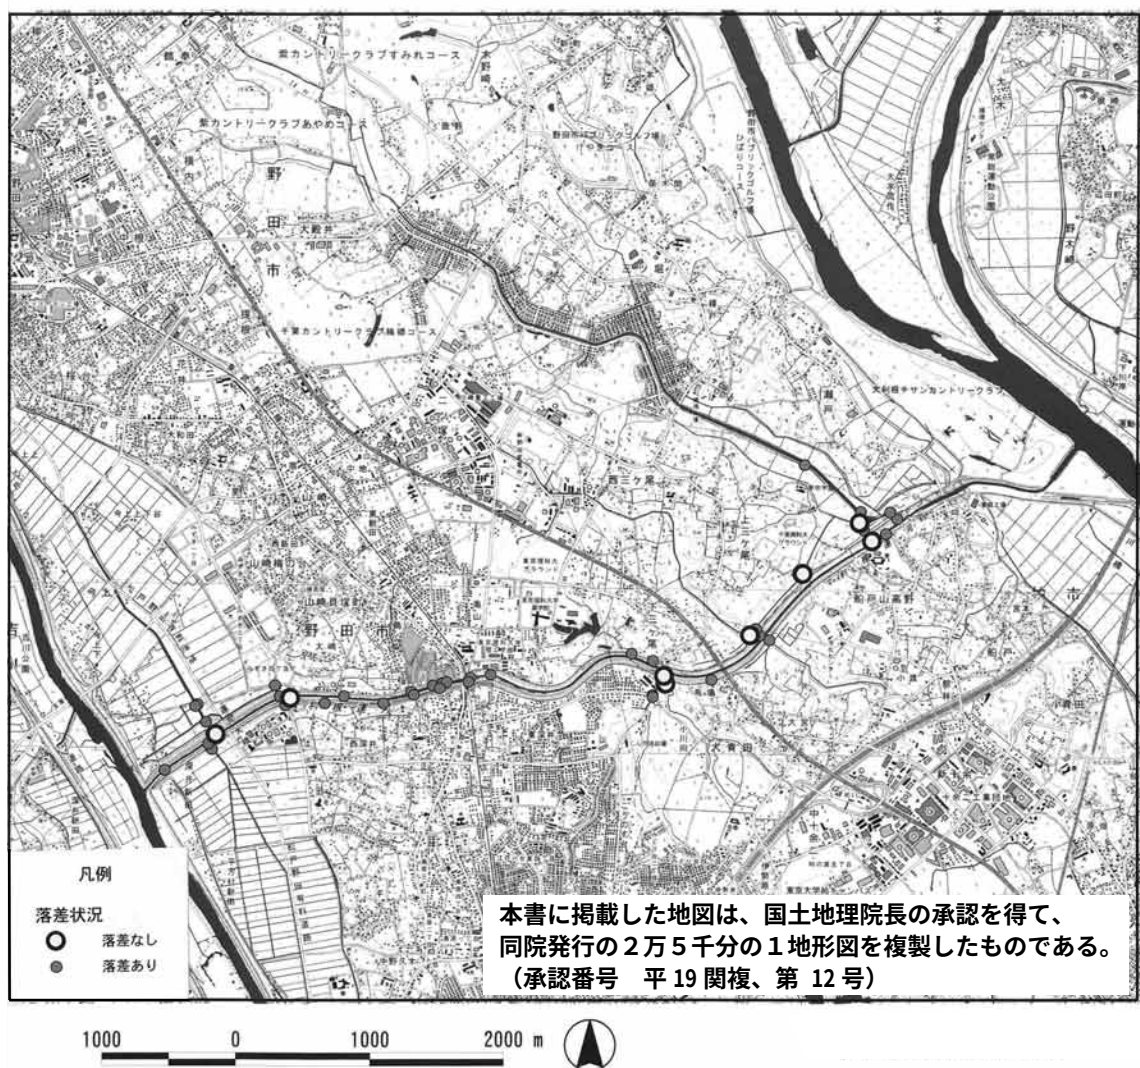
図7 魚類の視点から見た支川との連続性の状況（2006年11月時点の状況）

水域を生息場あるいは移動に使う魚類などの生物種にとって、利根運河と支川との連続性が確保されていることは大変重要である。そのため、利根運河に流入する支川・水路について現地踏査を行い、その連続性の確認を行った。具体的に、落差が 20cm 以上のもの、流れ込み水路が急傾斜なものについて「落差あり」として地図上にプロットを行い、図 7 として示した。この調査の結果、利根運河に流れ込む支川は数カ所を除き、魚類の移動に好ましくない状況であることが確認できた。

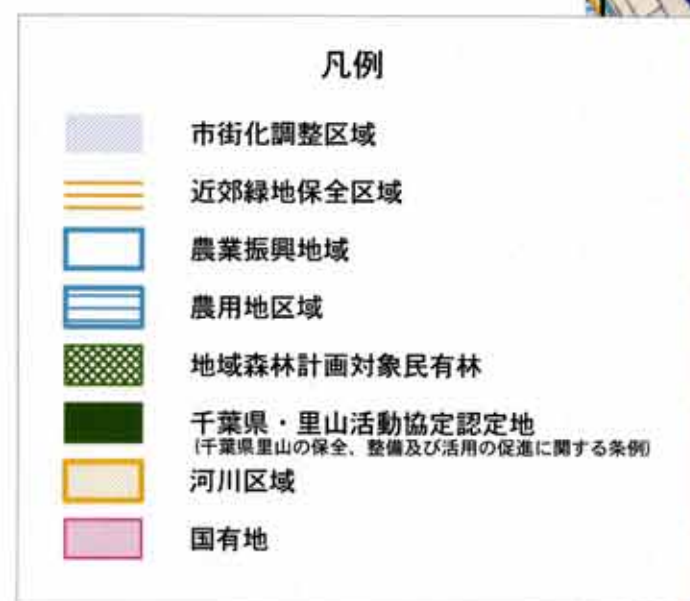
図8 土地利用制度の分布状況

各地域における都市計画図や土地利用規制等現況図、江戸川河川事務所河川平面図などから、「河川区域」、「市街化区域・市街化調整区域」、「農業振興地域」、「農用地区域」、「地域森林計画対象民有林」、「近郊緑地保全区域」および国土交通省管轄の「国有地」を抽出し、図 8 に示す。

これより、自然資源等の担保性の視点から利根運河流域を概観すると、近郊緑地保全区域として位置付けられている利根川河川敷および、千葉県・里山活動協定認定地として登録のある柏市大青田地区の樹林地の一角が保全の位置づけにあることが分かる。さらに、野田市によって自然環境保護対策基本計画に基づき自然共生型の地域づくりが進められている江川下流域も、将来にわたり保全が為されることとなる。しかしながら、これら以外のほとんどの部分では、土地の改変や開発に対する規制は及ばず、担保性は低い状態にある。利根運河の魅力を高める流域の自然資源を現在同様の規模で保全していくには、土地利用規制の低さが課題となっている。
