参考資料編

1. 高度利用技術の紹介（「管理型海面最終処分場の早期安定化及び利用高度化技術に関する委員会（平成 28 年度）」委員会資料を再編集）

2. 単管杭工法について

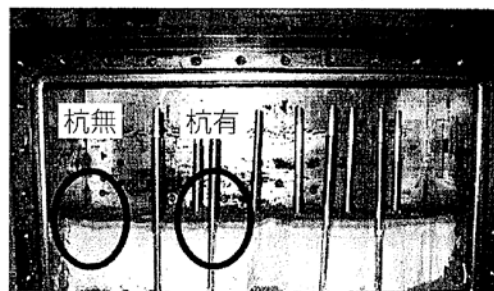
写真-1 遠心模型実験

る。そこで、遮水層の浸透流計算と実験による検証を行った。計算上は、廃掃法の基準を十分に満足する結果となったが、さらに遠心模型実験装置(写真-1)を使って、大掛かりな確認実験を行った。この実験は、1/100サイズの模型を作り、模型全体を高速で回転させることにより、杭の境界面と一般部分との浸透の差があるかどうかの確認実験を行ったものである。

杭周りと杭の無い一般部の地盤と比較しても浸透具合に違いはなく、杭に沿って赤色水の浸透も見られない。

その計算と実験結果から、杭と地盤の境界面は遮水性能上弱点とはならないということが確認できた。

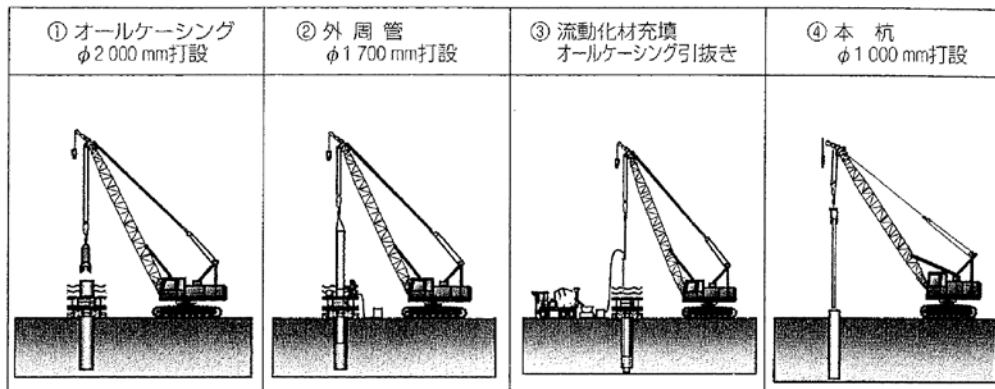
図-5 施工手順

手順①オールケーシング工によりケーシングパイプの打設を行い、鉛直方向の傾斜は、1/500 (0.2%) 以内に管理し、遮水層に1 mの根入れをした。

手順②外周管杭の打設は、管の外側に50 mm高のスペーサーを取り付け、ケーシングパイプとの接触を避けるとともに、杭の傾斜管理は1/650 (0.15%) 以内となるように施工を行い、遮水層に3 mの根入れを行った。

手順④鋼管杭(本管、 $\phi 1000$ mm)の施工は、外周管内部に浸出水の浸透が無いことを確認したのち、三点式杭打機により油圧ハンマの打撃工法で打設を行った。杭の傾斜管理は1/150 (0.67%) 以内となるように施工した。また、本杭打設後、外周管との空隙部(約35 cm)は、間詰にセメントミルクを充填し外周管との一体化を図った。

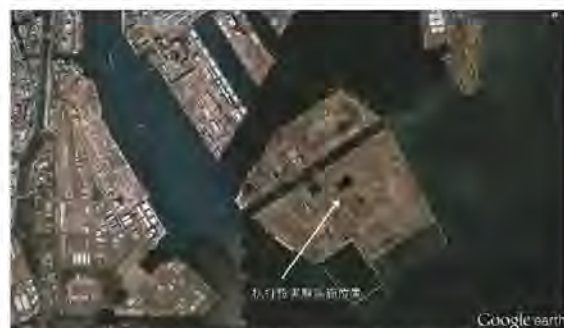
図-2 東京湾中央防波堤外側処分場で実施した杭打設実験の実施位置図（Google earthより）

本研究では、東京湾にある実際の海面処分場（中央防波堤外側処分場、図-2）における現地実証実験として、杭基礎打設による遮水層への影響を杭周面透水試験によって評価し、杭打設実験によって得られた施工面での知見、ならびに、杭周面の透水実験から得られた知見を取りまとめた。当該処分場は1970年代後半に埋立てが開始されており、杭打設実験実施位置周辺には、生ゴミ、プラスチック、ビニール、金属、コンクリートガラなど、焼却処理されていない雑多な種類の廃棄物が混在して埋め立てられている。焼却灰を中心に埋め立てている近年の処分場に比べ、杭の打設が困難なものになると考えられるが、最も施工が困難な部類に入ると予想される当該処分場で実施する実験は、処分場における杭基礎の適用

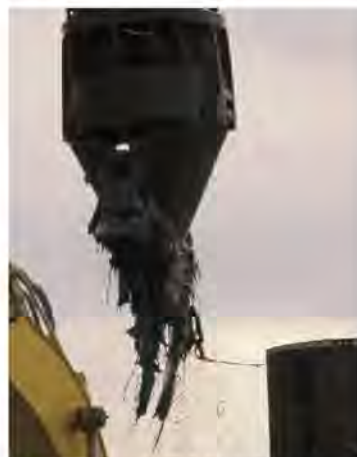
写真-1 ハンマーグラブによる廃棄物の排出

杭先が約A.P. -8.0mより深くなるとコンクリートガラの影響により、打込みが困難な状況となったが、打撃を与え続けることにより、なんとか所定の深さまで打設できた。杭内部に入っている廃棄物はハンマーグラブを用いて排出した（写真-1、写真-2）。しかしながら、杭内部をカメラ観察した結果、多数の廃棄物片が杭底に残っていることが確認された（付録-3を参照）。

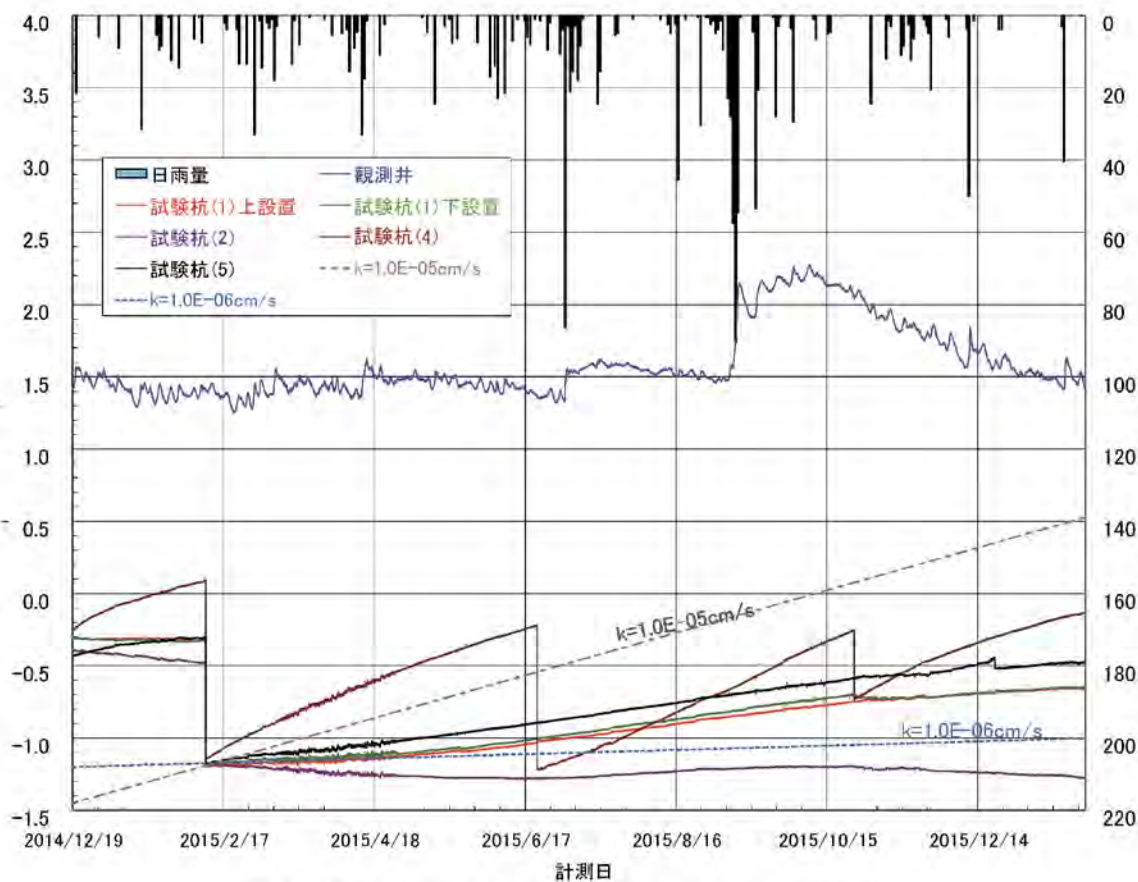
図-6 杭内水位低下による透水試験結果（試験杭1, 2, 4, 5の比較）

計測された水位の時間変化を図-6にまとめた。杭の根入れ長 L (m)、水頭差 H (m)の下で時間 Δt (s)の間に水位が Δh (m)上昇するものとし、杭周面の漏水を杭部分にあった地盤の透水に置き換えて、透水係数 $k = (L\Delta h)/(H\Delta t)$ を求めた（図-3bを参照）。

試験杭2では、水位計測開始から数ヶ月間の水位変化はほぼゼロであり、蒸発等のためか試験杭2では水位がわずかに低下する傾向すら読み取れた。全体としてはこのような傾向にあるものの、計測開始から半年ほど過ぎた夏期には、一時的に水位が上昇する傾向が見られた。電気

計測でも手計測でも同様に見られたことから、実際に水位が上昇したと考えられる。その理由については明らかではないが、夏場に水温が上昇したために体積が膨張した可能性（水の熱膨張率は $2.1 \times 10^{-4} \text{ K}^{-1}$ ）のほか、ちょうどその時期（6～10月）に実験施設近傍において約2mの盛土工事があったために、粘土地盤の沈下にもなってネガティブフリクションによって杭が連れ込まれ、相対的に杭が若干貫入されたために杭内部に粘土が入り込み、あるいは、杭底の粘土から圧密による排水があり、その分だけ水位が上昇した可能性が考えられる。このように、試験杭2については、透水係数を評価することができないほどに透水係数が小さいことを確認できた。遮水層の透水係数が $2.0 \times 10^{-7} \text{ m/s}$ 程度であったことから考えると、遮水性が十分に発揮されていれば、蒸発による水位低下が浸透による水位上昇に勝ることになる。

ケーシングにより二重管方式で打設した試験杭1と中掘工法で打設した試験杭2では、杭先に絡まった廃棄物の連れ込みは見られず、いずれも基準省令に示された遮水性能を満足する遮水性能が得られた。特に試験杭2の透水試験では、漏水量が少なすぎて透水係数が評価できないほどの高い遮水性が得られた。一方、油圧ハンマによる打撃工法で打設した試験杭4と試験杭5では、杭先端のゴムの連れ込み量が多く、結果として漏水量も多くなった。なお、摩擦低減のための膨張性の塗布剤を使用した試験杭5では、塗布材を使用しない試験杭4よりも良好な遮水性が得られた。

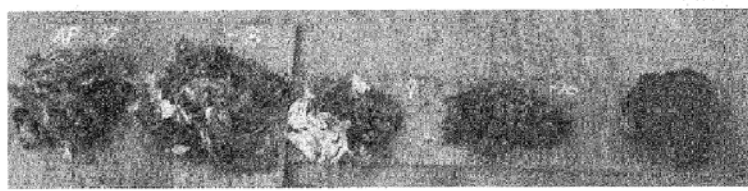
付録写真-2.1 試験杭1からの掘削土. A.P.-7m (左端) からA.P.-11m (右端) までの推移

ハンマーグラブによる杭内部からの掘削土の推移 (A.P. -7m~-11mの範囲) を付録写真-2.1に示す。廃棄物層から粘土層に変化していく様子がわかる。

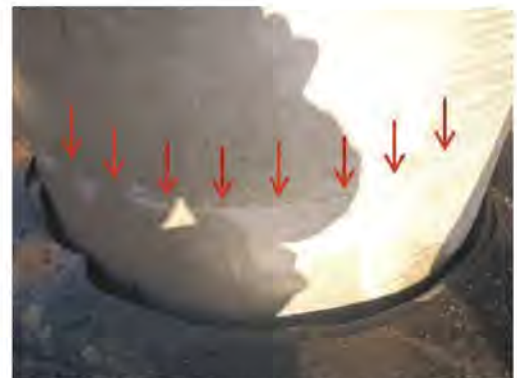
付録写真-2.4 PHC杭に発生したクラック

上述のように、下杭にはクラックが発生してしまったため、中杭として準備した杭を下杭として、再度PHC杭の中掘圧入を試みることにした。今回は、先端閉塞を防止するために、通常のスクリューヘッドを使うことにした。スクリューヘッドを杭先端より最大2.5mまで先行させることにして打設したが、5m貫入した状態でそれ以上の打設が不可能な状態になった。そこで、杭打機のホッパー（約9t）を使って杭頭に打撃を与え、打設の継続を

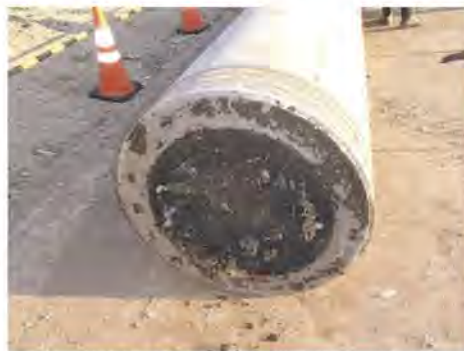
付録写真-2.5 杭内部の閉塞状態

試みたが、リバウンド量が20mm/回、貫入量2mm/回以下となったので、これ以上の作業の継続は困難と判断し、杭打ち作業を中断した。翌日、打設の継続を再開し、打設開始時には貫入量が3.0mm/回であったが、最終的には、1.8m打設したところで貫入量が約1.3mm/回となり、これ以上の打設継続は不可能と判断した。中杭を下杭とした今回の打設では通常のスクリューヘッドを使用したこともあり、杭内部は閉塞していなかった。

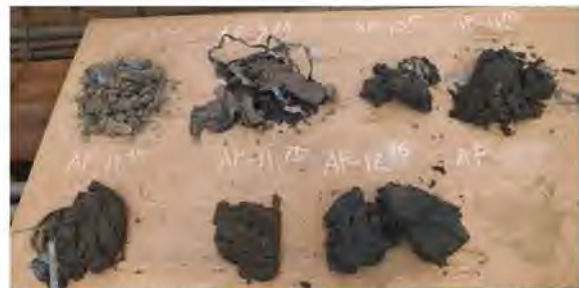
付録写真-2.6 深度毎の掘削土砂。A.P. -7.75m (左上) からA.P. -12.76m (右下) までの推移

ハンマーグラブによる掘削土を付録写真-2.6に示す。廃棄物層から砂層を介して粘土層に推移していく様子が

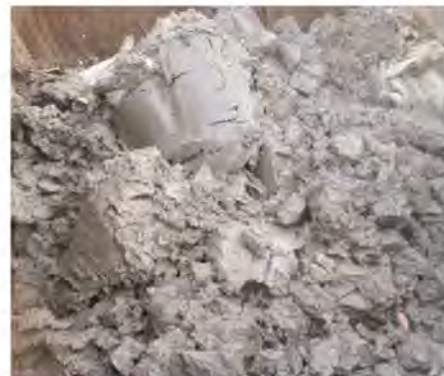
付録写真-2.7 遮水層からの掘削土砂。廃棄物が混じっている。

わかる。また、粘土層を掘削している間にも、掘削土には常に廃棄物が混じっている状態であった(付録写真-2.7)。

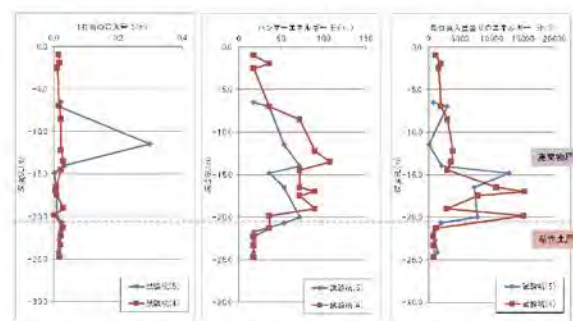
付録図-2.8 打設深度に対する1打撃あたりの貫入量S、打撃エネルギーEh、貫入量あたりに要したエネルギーEh/Sの深度分布図

た。杭の打設には、油圧ハンマNH-100 (ラム重量10t) を用いた。打設エネルギーEhは、打設記録として得られるラムの自由落下高さにラム重量を乗じて算出することができる。打設深度に対する1打撃あたりの貫入量S、打撃エネルギーEh、貫入量あたりに要したエネルギーEh/Sを付録表-2.5に示す。また、これを深度方向の分布図として示したものを付録図-2.8に示す。

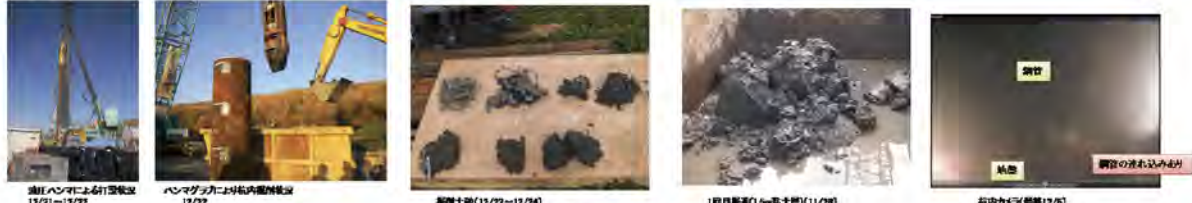
付録図-2.7 試験杭4の施工概況

試験杭4の施工記録を付録表-2.4、付録図-2.7にとりまとめた。施工時の状況や判断を以下に項目別に記述する。

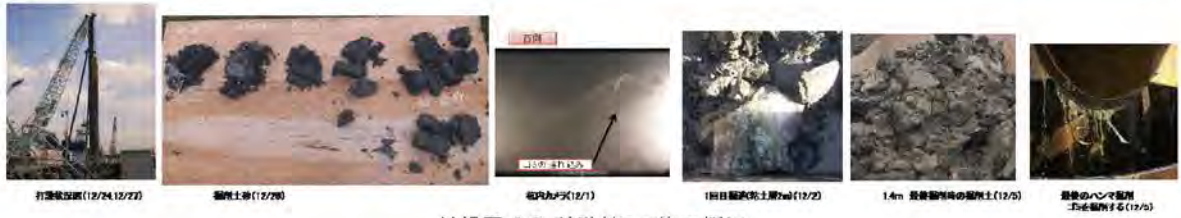
付録図-2.9 試験坑5の施工概況

試験杭5の施工記録を付録表-2.7、付録図-2.9にとりまとめた。施工時の状況や判断を以下に項目別に記述する。

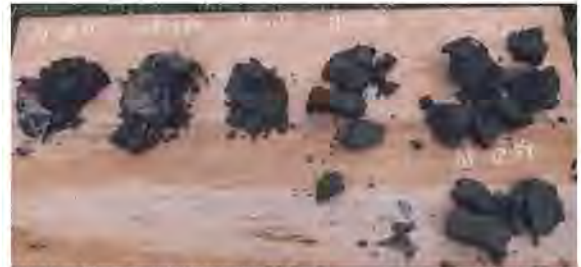
付録写真-2.8 深度毎の掘削土砂。A.P. -8.14m (左上) からA.P. -12.59m (右下) までの推移

ハンマーグラフによる掘削上を付録写真-2.8に示す。廃棄物層から砂層を介して粘土層に推移していく様子がわかる。これより下にある粘土層を掘削している間にも、掘削土には常に廃棄物が混じっている状態であったことから(付録写真-2.9)、廃棄物が連れ込まれていたことがわかる。

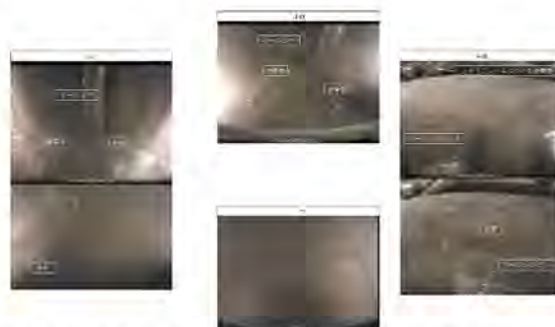
付録写真-3.1 カメラ観察画像（試験杭1施工時のケーシング先端部）

ケーシング先端部で撮影した水中カメラ観察画像を付録写真-3.1に示す。微細なプラスチック片と思われる廃棄物がわずかに観察されたが、廃棄物をきわめて良好に除去できていることが確認できた。

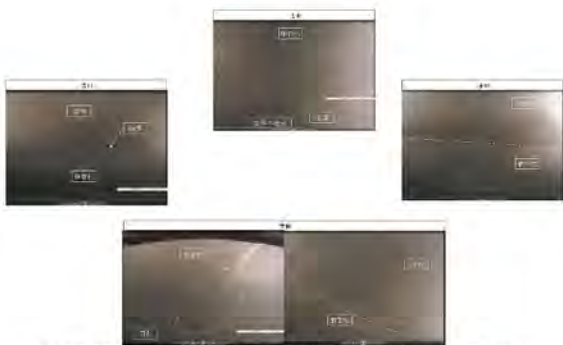
付録写真-3.2 カメラ観察画像（試験杭2の1回目）

杭先端が粘土層に1m根入れされた状態での杭先端部における水中カメラ観察画像（1回目観察画像）を付録写真-3.2に示す。わずかではあるが、廃棄物が取り切れずに残されていることが確認できた。

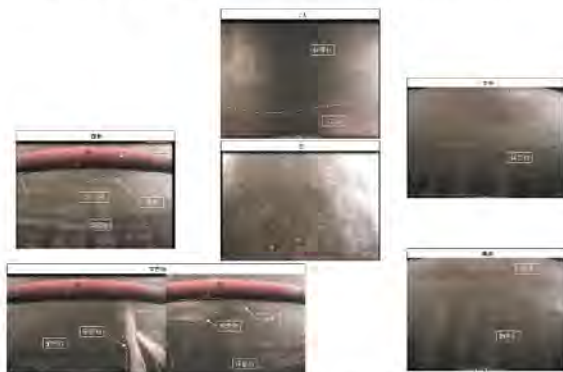
付録写真-3.3 カメラ観察画像（試験杭2の2回目）

杭先端が粘土層に4.4m根入れされた状態での杭先端部における水中カメラ観察画像（2回目観察画像）を付録写真-3.3に示す。廃棄物はほぼ取り切れているが、杭先端に巻き込まれて連れ込まれた梱包用プラスチックバンドが1本だけ残されていた。

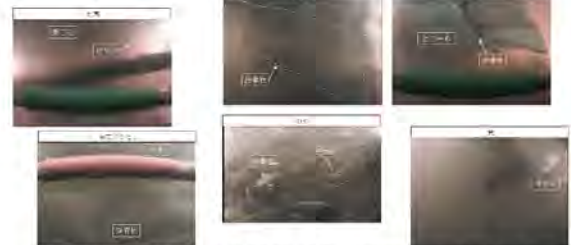
付録写真-3.4 カメラ観察画像（試験杭4の1回目）

杭先端が粘土層に0.5m根入れされた状態での杭先端部における水中カメラ観察画像（1回目観察画像）を付録写真-3.4に示す。杭先端に大量の廃棄物が残っている様子を確認できる。

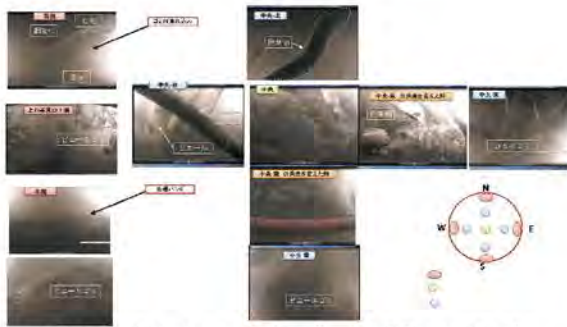
付録写真-3.6 カメラ観察画像（試験杭5の1回目）

杭先端が粘土層に1m根入れされた状態での杭先端部における水中カメラ観察画像（1回目観察画像）を付録写真-3.6に示す。試験杭4と同様に大量の廃棄物が残っている様子を確認できる。なお、試験杭5の杭先に残っている廃棄物は、他の杭と比べるとプラスチックやビニルの袋状の廃棄物が多いのが特徴である。

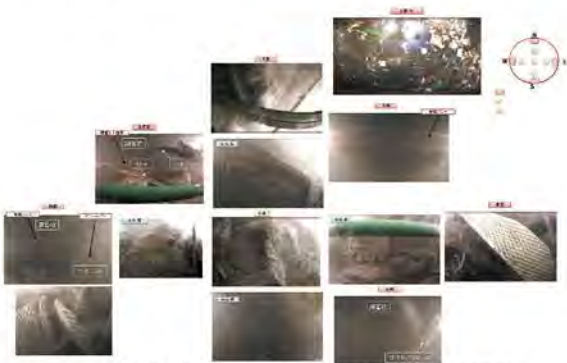
付録写真-3.7 カメラ観察画像（試験杭5の2回目）

杭先端が粘土層に4.4m根入れされた状態（最終深度）での杭先端部における水中カメラ観察画像（2回目観察画像）を付録写真-3.7に示す。粘土を掘り進めても、依然として大量の廃棄物が残っている様子を確認できる。

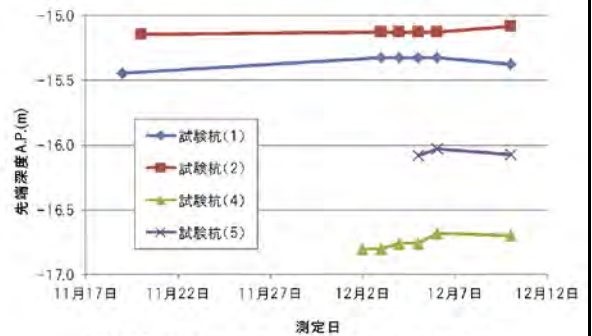
付録図-4.4 杭内の地盤面深さの経時変化

えを実施していなかった。そのため、浮泥が厚く沈降・堆積している可能性が高く、実際、レッドを少し上下させるだけで測定結果が5cm~10cmも深くなるような状況であった。計測された地盤面の深さの一覧を付録表-4.2に示す。また、経時変化を図にしたものを付録図-4.4に示す。
