# 改善箇所説明図

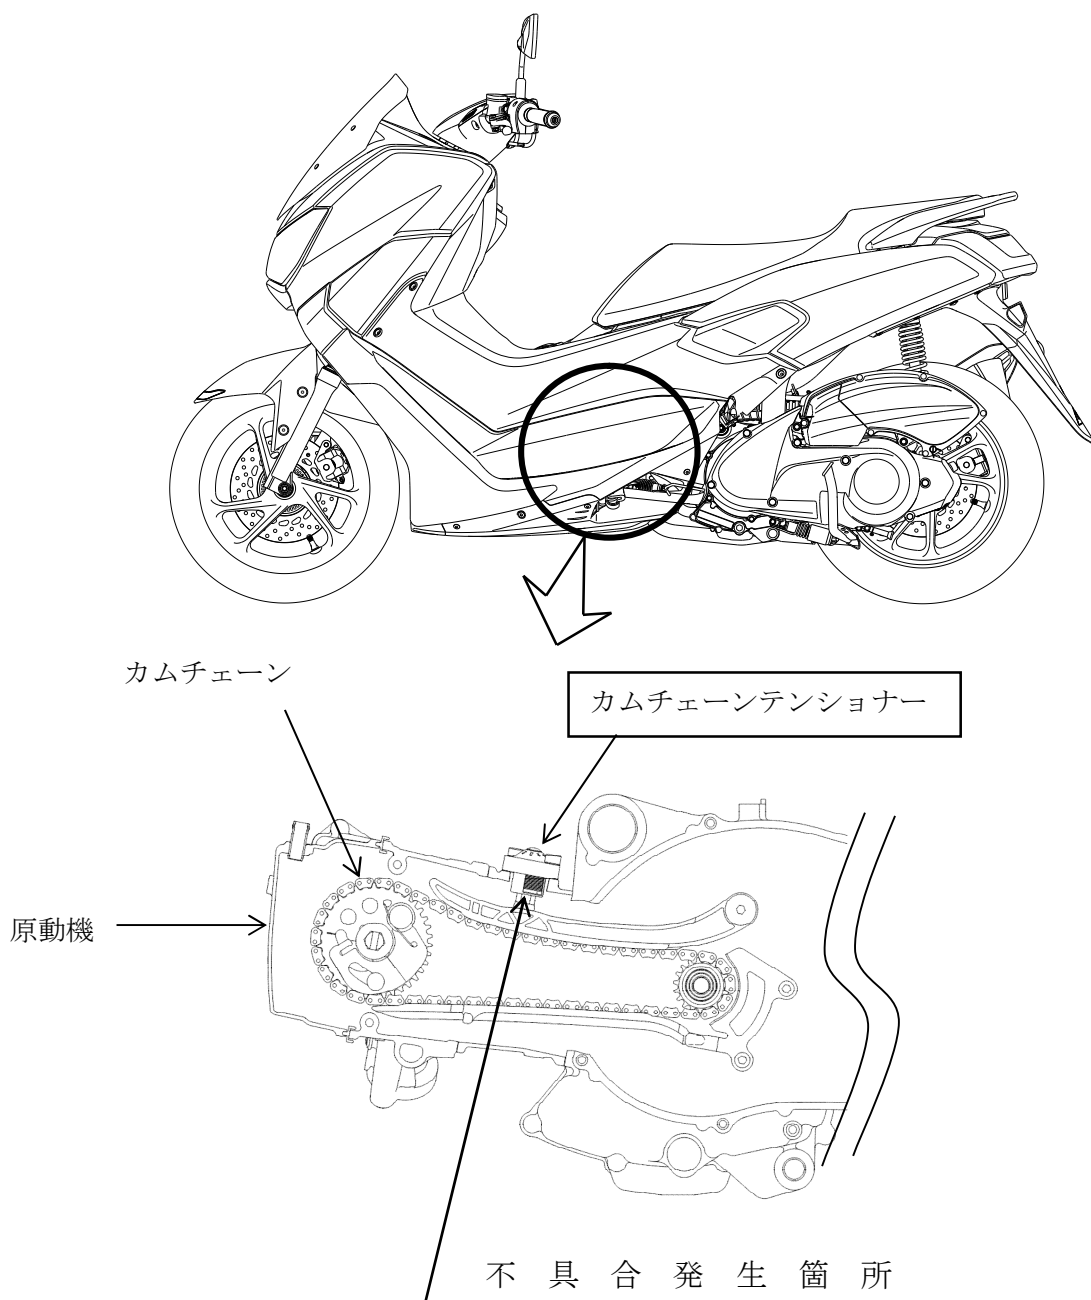
原動機のカムチェーンテンショナーにおいて、内部のスプリングの強度が不足しているため、カムチェーンの振れにより当該スプリングが破損するものがある。そのため、異音が発生し、最悪の場合、カムチェーンが外れてエンジンが停止して、再始動できなくなるおそれがある。

注：  は交換部品を示す。

改善の内容：全車両、カムチェーンテンショナーを対策品に交換する。

識別：車両左側のサイドスタンド取り付け部付近に白ペイントを塗布する。
