事業用自動車事故調査報告書

大型トラックの追突事故（愛知県岡崎市）

調査番号 : 1751103
事業者 : 刈谷高速運輸 株式会社
本社所在地 : 愛知県
車 両 : トラック (大型)
事故の種類 : 追突事故
発生日時 : 平成 30 年 2 月 15 日 7 時 45 分頃
発生場所 : 愛知県岡崎市 国道 1 号

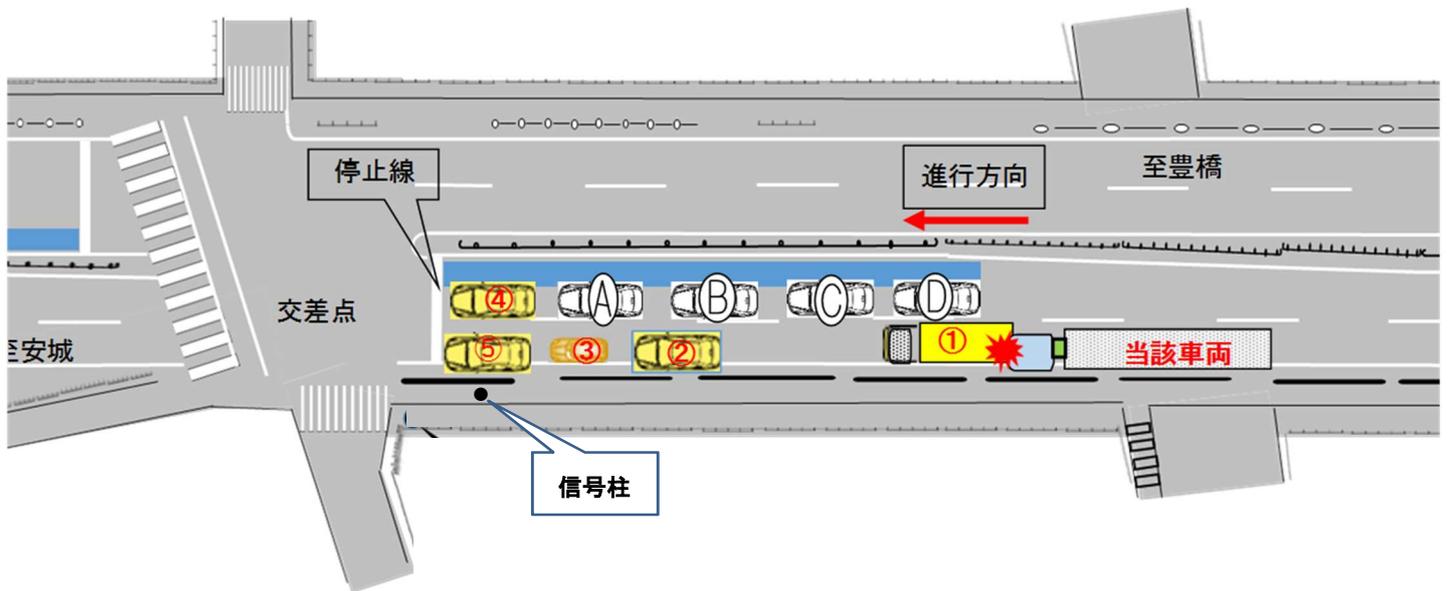
図 2 - 1 相手車両①との追突時の車両の状況

平成30年2月15日7時45分頃、愛知県岡崎市の国道1号下り線において、大型トラック（以下「当該車両」という。）が自動車部品約3,000kgを積載して走行中、交差点手前において赤信号で停止していた車列の最後尾の普通トラック（以下「相手車両①」という。）に追突し、合計6台の車両が関係する多重衝突事故が発生した。

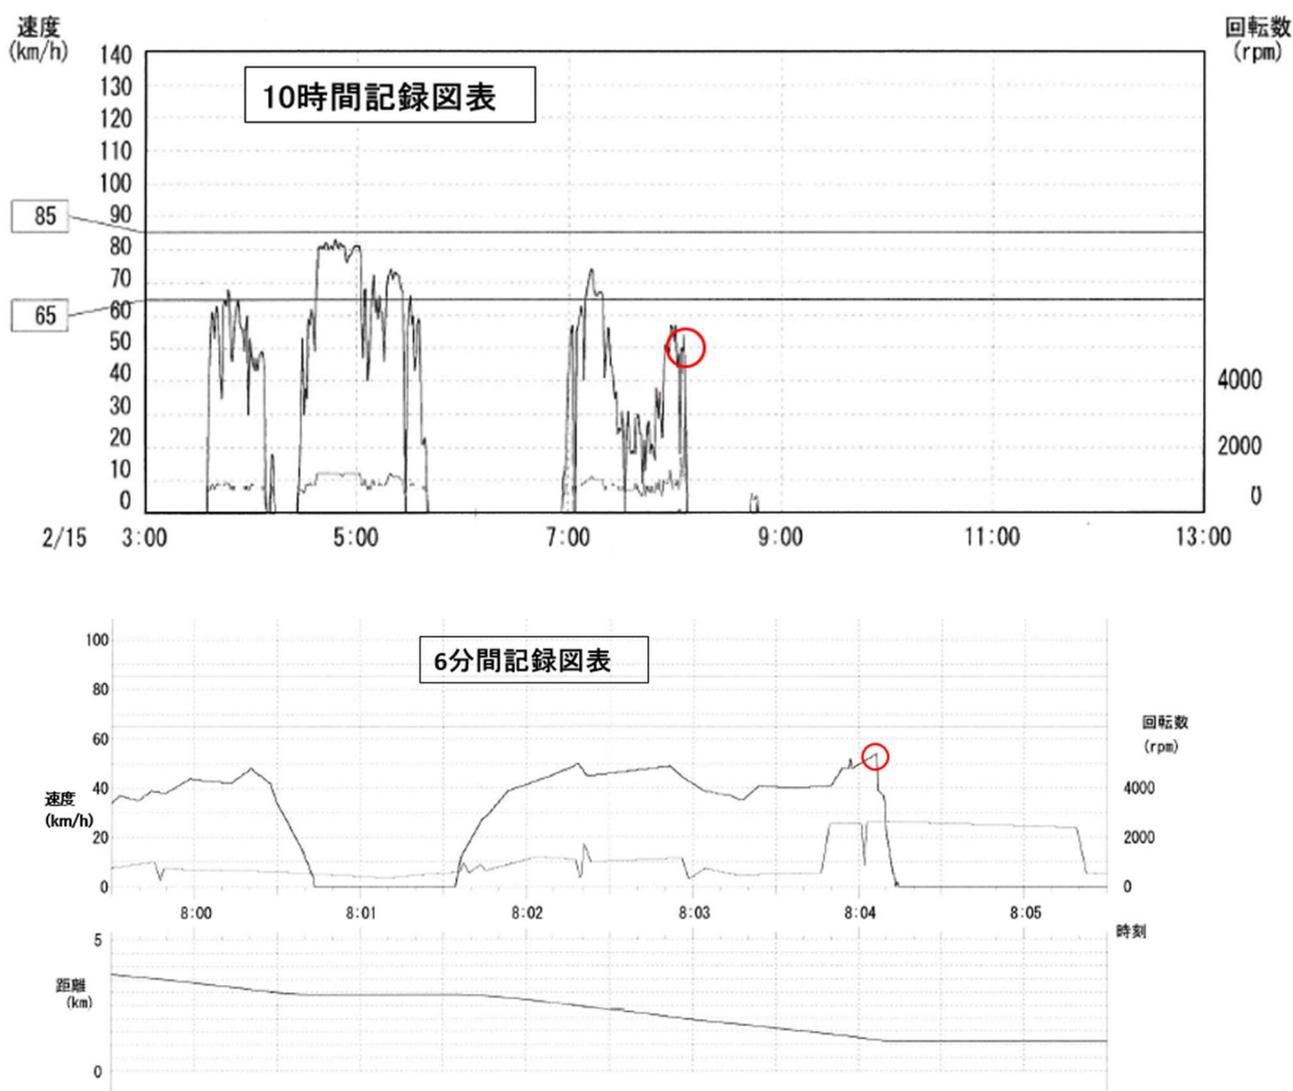
図 4 事故当時の運行記録計の記録
(○部分は事故発生時を示す。)

- ・10時間記録図表によると、3時35分頃に走行を開始し、約50～60km/h台の速度で走行し、4時14分頃に停止している。その後、4時26分頃に走行を開始し、途中、80km/h台の速度で走行し、5時40分頃に停止している。
- ・6時55分頃に走行を再開し、約60～70km/h台の速度で約25分間走行後、約20～30km/hの速度まで減速し、約30分間走行している。その後、加速し、約50km/h

前後の速度で約 15 分間走行した後、急激に減速して停止している。

- 6 分間記録図表によると、7 時 59 分 30 秒頃には 30km/h～40km/h 台で走行し、8 時 00 分 43 秒頃から約 50 秒間停止後発進し、約 40km/h 台で走行している。
- 8 時 03 分 50 秒頃、エンジン回転数が約 600rpm から 2,600rpm へと急上昇し、速度は約 40 km/h から約 55 km/h まで加速した直後、8 時 04 分 15 秒には急激に減速して停止している。なお、エンジン回転数は、速度が約 55 km/h まで加速途中、一瞬約 2,600rpm から約 900rpm に落ちたものの、直ぐに約 2,600rpm に上昇し、停止後も、約 70 秒間 2,600rpm～2,400rpm で回転し、その後 600rpm に下降している。
- 8 時 01 分 35 秒に発進してから、事故地点までの走行距離は、約 1,700m である。

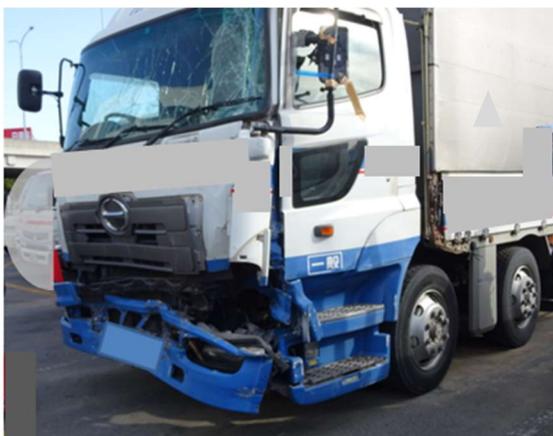
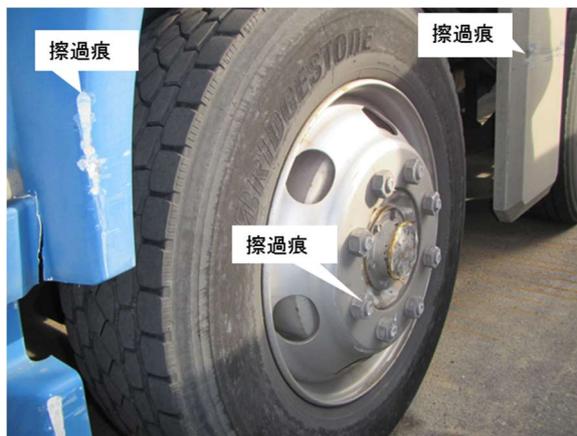
- ・車両の損傷状況は、相手車両への追突により、車体前面下部が損壊し、前面ガラスが破損していた。また、左側ガードレール及び道路左側縁石との接触により、車体左前フェンダー及び左前輪ホイールボルトに擦過痕があった（写真1

写真1 前面下部及び窓ガラスの損傷

写真2 車体左前フェンダー、ホイールボルトの擦過痕

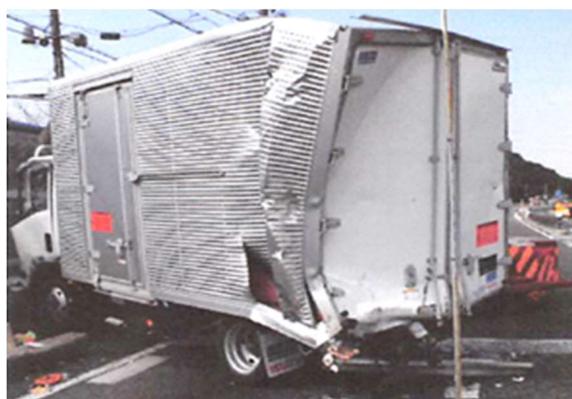
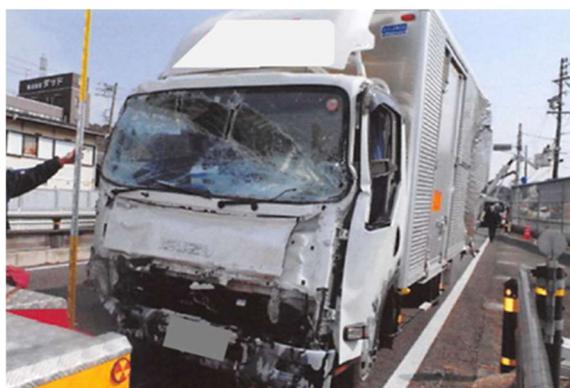
- ・最初に起こった当該車両の追突により、車体後部が損壊した(写真3参照)。
- ・相手車両②及び相手車両③への追突、さらに、左側信号柱及び防音壁への衝突により車体前部が損壊し、前面ガラスが破損した(写真4参照)。

写真3 後面及び左側面

写真4 前面及び左側面

- ・相手車両①の損傷状況については、当該車両に追突され、続いて、相手車両②に追突し、第2通行帯に押し出した後、相手車両③に追突、そのまま3台が一体となったまま進行し、信号柱及び側壁に衝突したことで、車体前部の下部及び前面ガラスが大きく損傷し、車体後部の左側が損傷したものと考えられる。
- ・相手車両②の損傷状況については、相手車両①に追突され、押し出されたことで、車体後部が大きく損傷した。また、押し出された結果、相手車両③の右後部に追突したあと、第2通行帯の先頭で停止していた、相手車両④に追突したことで、車体前部が損傷したものと考えられる。
- ・相手車両③の損傷状況については、相手車両②に右後部を追突されたあと、相手車両①に追突され、押し出され、縁石に乗り上げ、相手車両⑤への追突後、信号柱に衝突したことで車両が反転し、さらに、相手車両①に押しつぶされ大破したことで、運転者が死亡したものと考えられる。
- ・相手車両④及び相手車両⑤の損傷状況については、相手車両④は相手車両②に、相手車両⑤は相手車両③に追突されことで車体後部が損傷したものと考えられる。

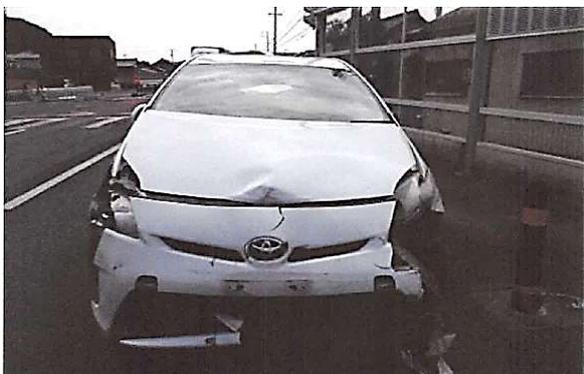
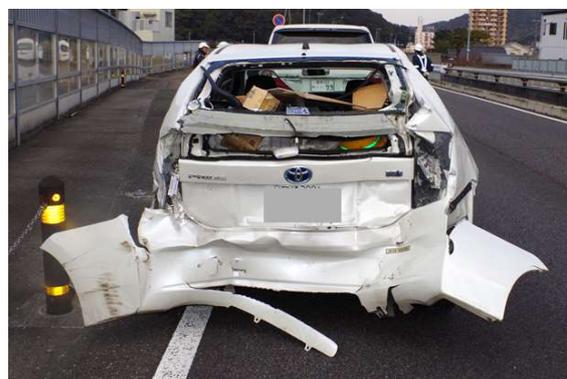
・相手車両①の追突により後部が、相手車両③及び相手車両④への追突により、前部が損壊した（写真5及び6参照）。

写真5 前部の破損状況

写真6 後部の破損状況

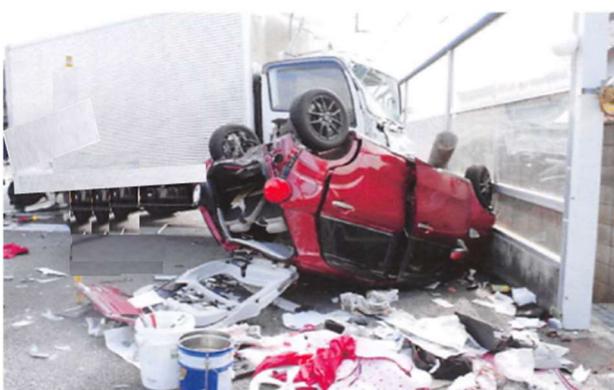
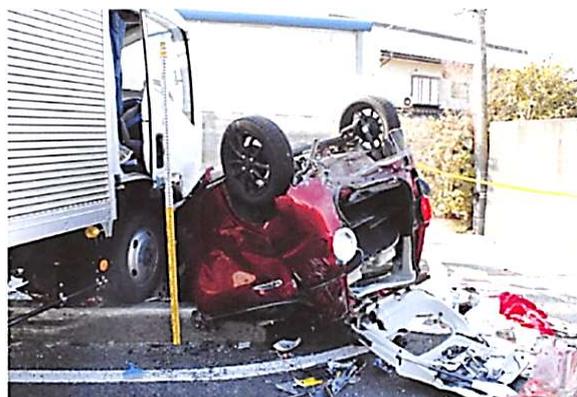
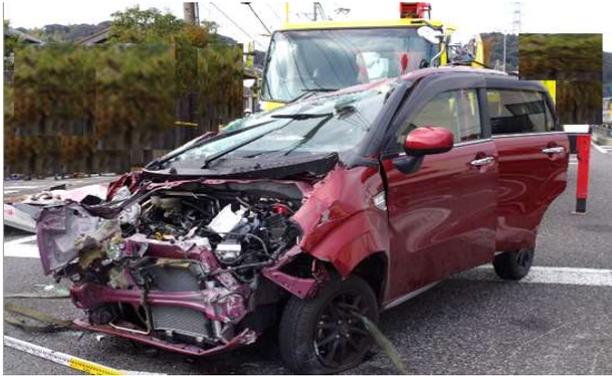
・当該車両と相手車両①が一体となった形で追突され、押し出され、縁石に乗り上げたため右側面を下にして横転し、相手車両⑤に衝突した。その後、相手車両①と信号柱の間で挟撃されたことで大破した（写真7、8及び9参照）。

写真7 左側面及び後部破損状況

写真8 右側面及び後部の破損状況

写真9 前面及び屋根部の破損状況

また、2.3.2.2の写真9からは、信号柱と相手車両①による挟撃で車両③の屋根部が大きくつぶされており、特に運転者席側の損傷が著しいことがわかる。

以上のことから、当該車両は事故地点で制動をせず、ハンドル操作をしなかったため、一体となった当該車両と相手車両①の運動エネルギーの多くが相手車両③及び信号柱の破壊に費やされたため、特に相手車両③の被害が甚大になったものと考えられる。

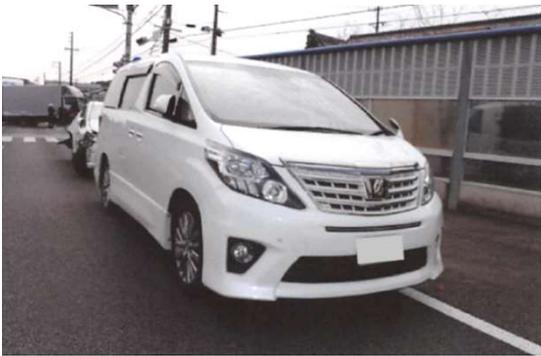
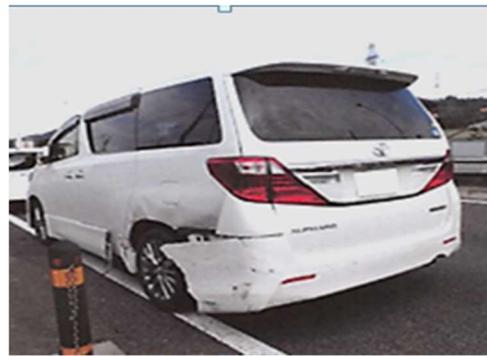
- ・相手車両②の追突により、後部が損壊した（写真10及び11参照）。

写真10 前部及び右側面の状況

写真11 後部及び左側面の状況

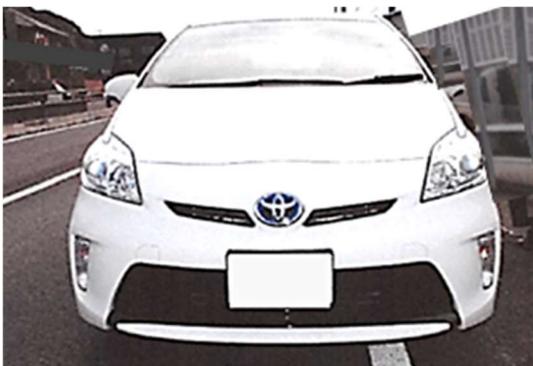
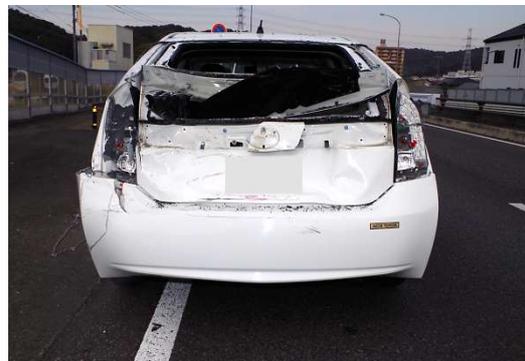
- ・相手車両③の追突により、後部が損壊した（写真12及び13参照）。

写真12 前部の状況

写真13 後部の状況

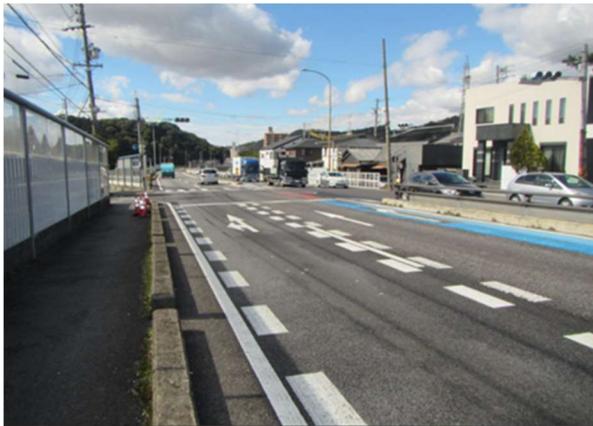
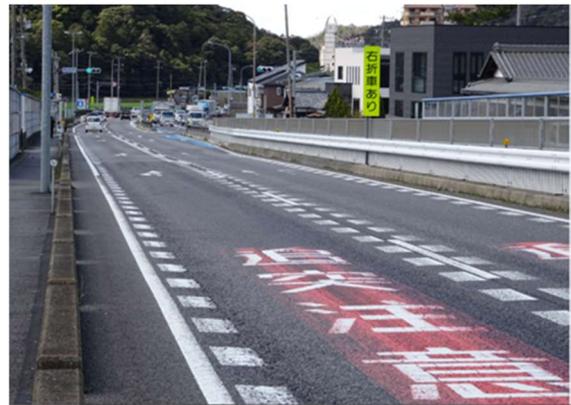
- ・事故地点付近は片側2車線で、右カーブ（曲率半径650m）の後、直線となり、その先に交差点があり、下り勾配（約3%）となっている。
- ・交差点手前には、右折レーンが設けてある。（写真14参照）また、交差点手前の中央分離帯には、「右折車あり」の警戒標識が設置され、路面には「追突注意」の標示や各通行帯の両側に点線表示の減速路面標示がある（写真15参照）。
- ・事故地点左側の壁が、車両の衝突により損傷していた。
- ・事故地点付近には、道路監視用カメラは設置されていなかった。

写真14 事故地点付近

写真15 事故地点手前の右折車ありの警戒標識及び追突注意の路面標示（事故地点手前150m付近）

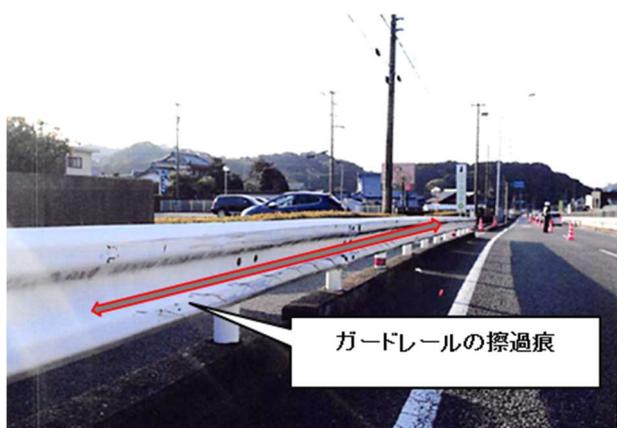
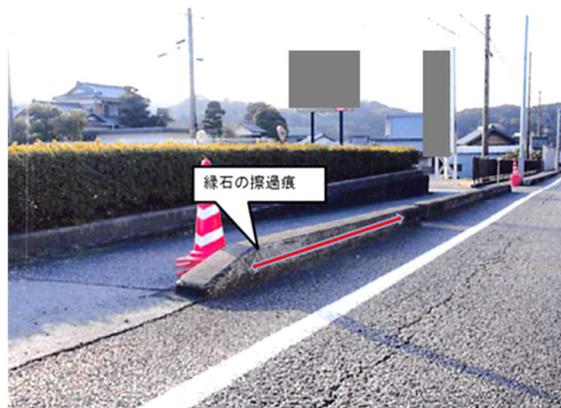
- ・事故地点付近の最高速度規制は50 km/hである。
- ・当該車両は、事故地点手前で左側のガードレール（事故地点手前約173m付近）及び縁石（事故地点手前約137m付近）に接触しており、当該車両の擦過痕があった（写真16、17参照）。
- ・事故地点付近の路面には、当該車両のブレーキ痕は確認できなかった。
- ・事故地点の交差点は、事故地点手前約230m付近から見え始め、交差点手前の直線は、約180mである。
- ・交差点左側のコンクリート信号柱が、車両の衝突により倒壊したことで、同コンクリート柱の上部と線につながっていた右側の信号柱も倒壊した。

写真16 ガードレールの擦過痕
(事故地点手前約173m付近)

写真17 縁石の擦過痕
(事故地点手前約137m付近)

2.3.3.2 に記述したように、警察からの情報では、当該車両は事故地点手前約173m付近で道路左側のガードレールに、事故地点手前約137m付近で縁石に接触しており、写真16及び写真17の擦過痕により確認されている。これらの接触位置を地図上に表示したものを図8に示す。

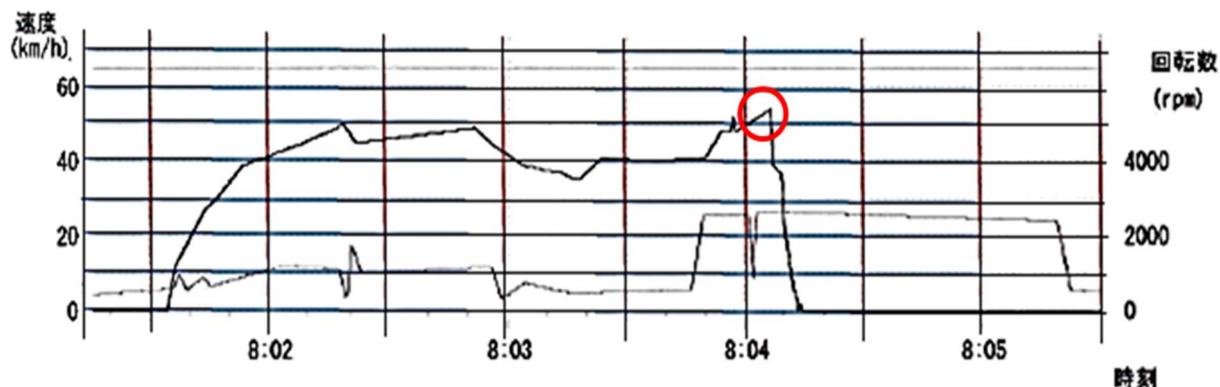
図6 当該車両の事故前3分間の運行記録計の記録

- ・2.1.1.1(3)に記述したように、当該運転者は「交差点を発進後意識が朦朧とした」と口述しているが、エンジン回転数と速度の関係から、8時1分35秒頃に交差点を発進した当該車両は同2分20秒までの間はシフトアップを繰り返して50km/hまで加速しながら運転しているものと考えられる。
- ・しかしながら、同2分50秒頃から減速し始めているが、これ以降は同3分50秒頃まではエンジン回転数がほぼアイドル回転数になっていることから、当該車両は変速ギア位置がニュートラルの状態で行っているものと推定され、交差点からの発進当初は意識があったものの、発進後、少しずつ意識が薄くなっていったものと考えられる。
- ・更に同3分50秒付近では、エンジン回転数が、アイドル状態からエンジンの最高回転数と考えられる約2,600rpmまで一気に増加している。しかしながら車両速度に上昇は見られないことから、当該車両は変速ギア位置がニュートラルの状態で行っている当該運転者が無意識のうちにアクセルペダルを全開状態まで踏み込んでいた可能性が考えられる。この全開状態は事故後も約70秒間継続している。何らかの原因により、アクセルが全開のまま保持されていた可能性が考えられる。これは、2.1.2.2の表4に記述したようにドライブレコーダーの記録には事故後約71秒後に当該運転者が当該車両のドアを開けており、この時点で当該運転者の

意識が戻った可能性が考えられる。

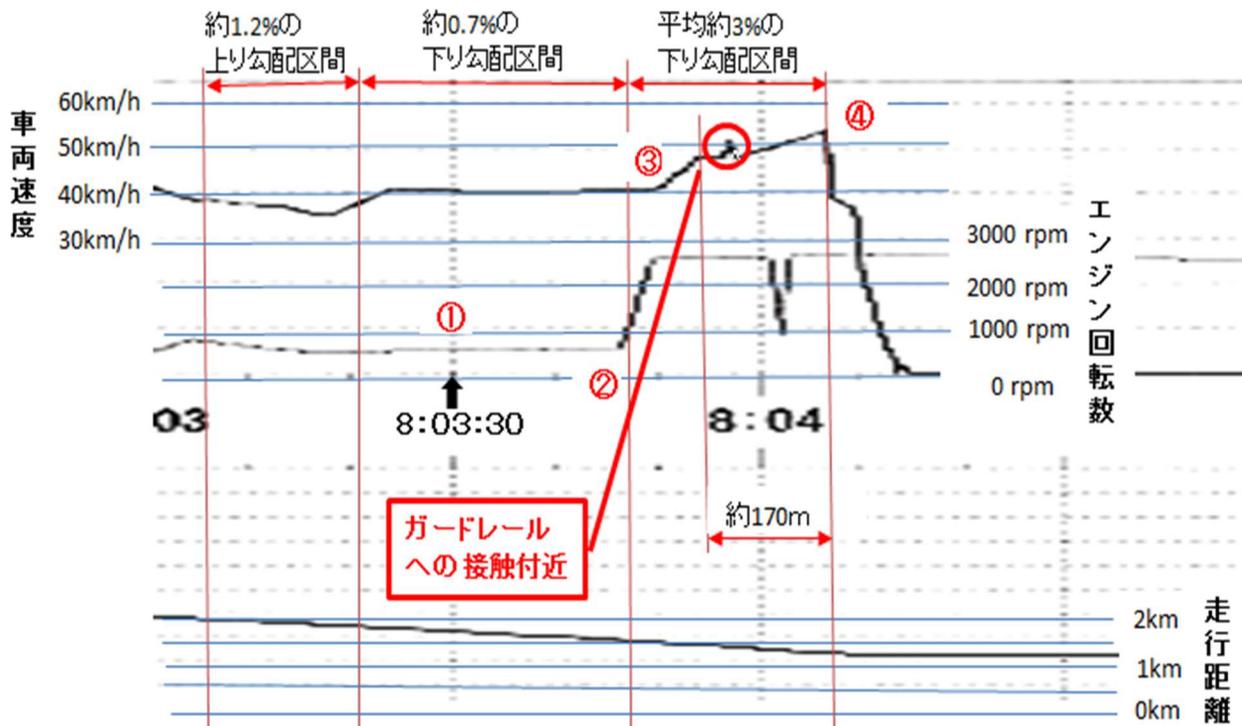
図7 事故前の運行記録計の記録の拡大図

次に、8時3分頃から事故までの運行記録計の記録の拡大図を図7に示す。(なお、図中の時刻は実際の時刻より約19分進んでいる。)図7の分析により以下のことが推定される。

- ・ 8時3分30秒付近(①部分)の当該車両の走行状態について見ると、車両速度が40km/hであるにも係わらずエンジン回転が500rpmとアイドリング回転数となっており、これは変速ギヤ位置がニュートラルになっていた可能性が考えられる。
- ・ ニュートラルでありエンジン駆動力が伝わっていないにも係わらず、同3分50秒以降(③から④までの間)速度が17秒間に約13km/h増加しているのは、①では平均約0.7%の下り勾配であったものが、事故地点の約250m手前(③以降)からは平均約3%の下り勾配に変わっており、事故地点近傍では約3～5%の下り勾配になっている。この区間の当該車両の速度変化は道路勾配によって生じる加減速量にほぼ対応しており、当該車両がこの区間を、エンジンによる駆動力なしで下り勾配で加速しながら走行していたものと考えられる。

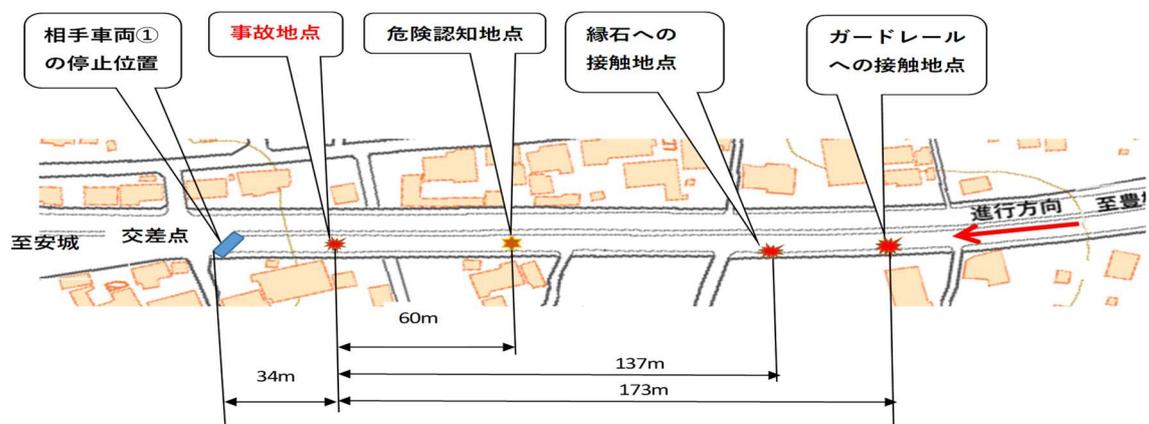
図8 事故地点手前から事故発生までの当該車両の状況

- ・これまでの分析で、当該運転者は、図8に示される道路では既に意識が朦朧とした状態で、かつ、ニュートラルのまま、アクセル全開の状態で行っていたことが推定される。図8より、当該車両は緩い右カーブの出口付近でガードレールと縁石に接触していることが判る。当該運転者は意識が朦朧とした状態で適切に操舵を行わなかったために接触したものと考えられる。
- ・ガードレール接触等は、運転者に対してのかなりの振動刺激等があったにも関わらず、当該運転者は口述にもあるようにこれらの接触を記憶しておらず、これらの衝撃に気付かない位意識のない状態に陥っていたことが推定できる。また、接触前後でアクセル、ブレーキ等の運転操作がなされていないことから、事故の原因が居眠り運転や脇見運転である可能性は低いと考えられる。
- ・なお、2回の接触地点から事故地点までは、ほぼ直線であるため、当該車両が、結果として事故地点まで道路内を走行できたものと考えられる。

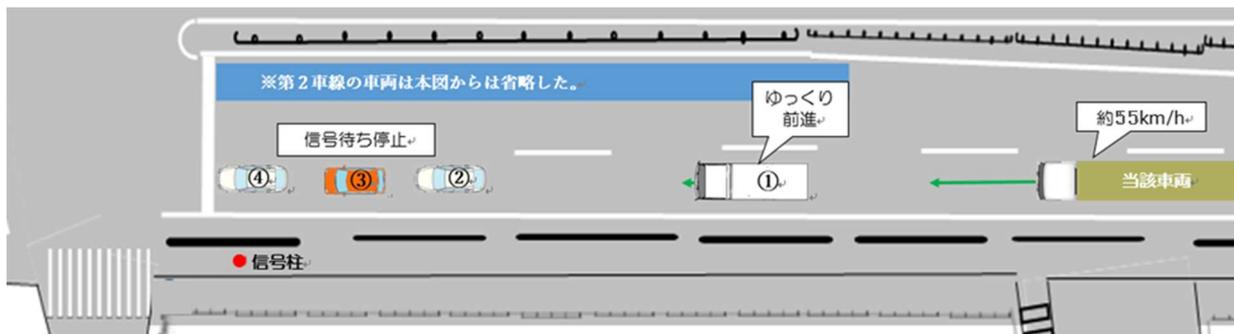
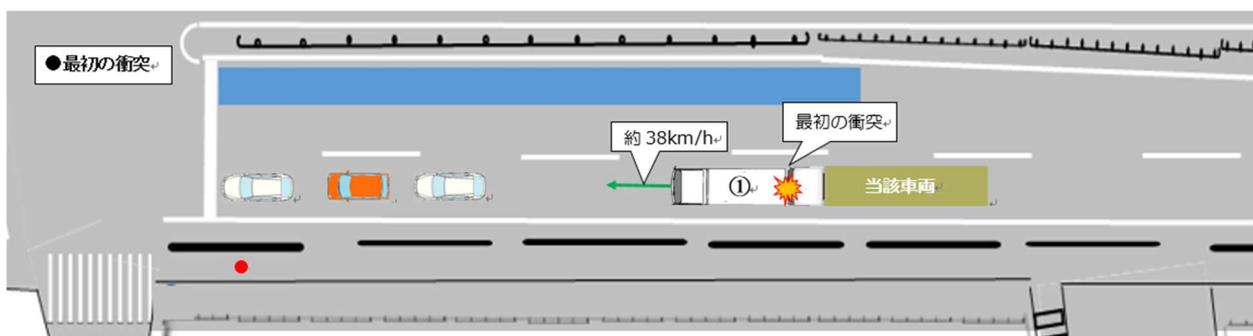
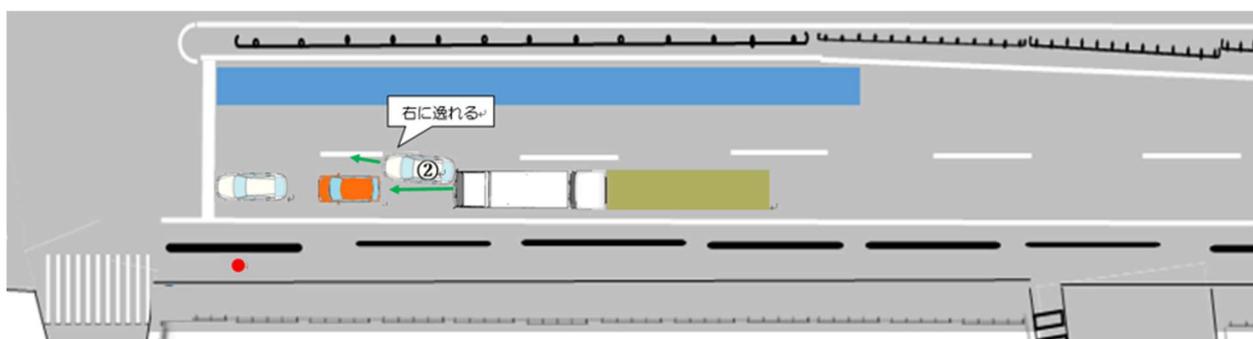
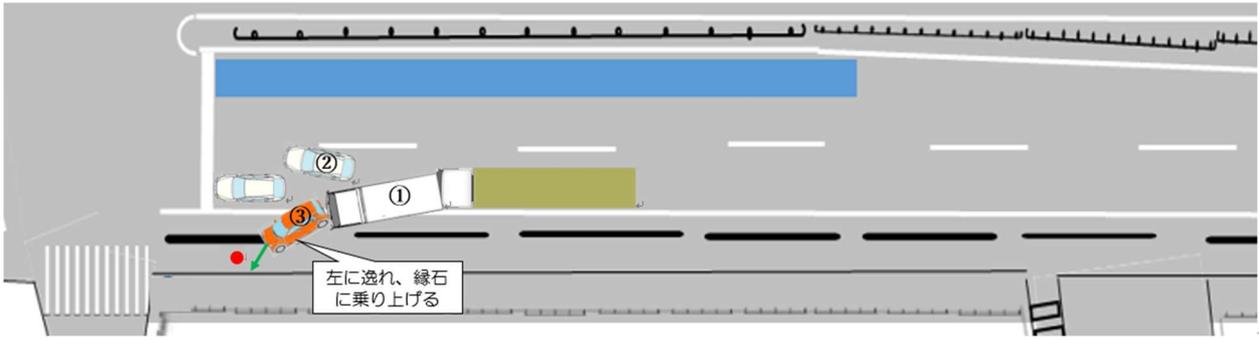
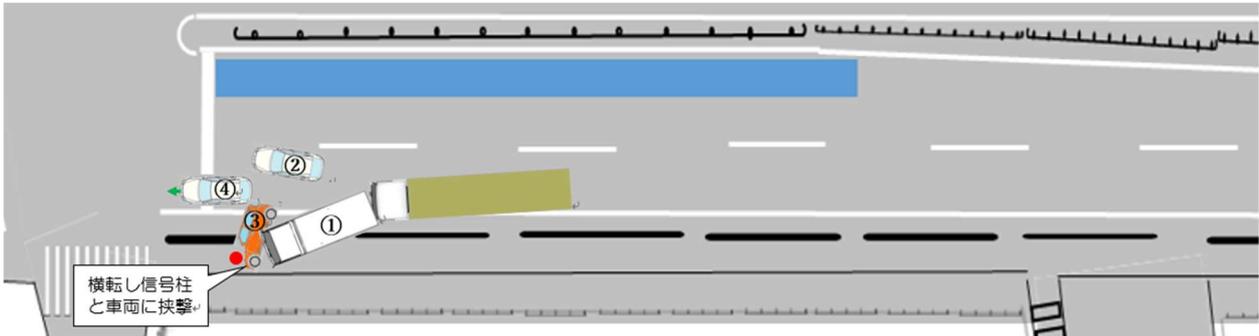
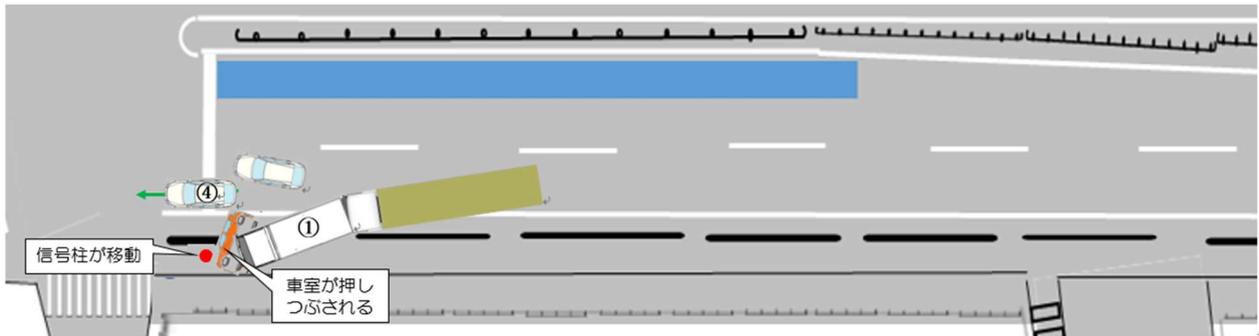
図9-1 信号停車中の車両に当該車両が接近

図9-2 相手車両①との衝突

図9-3 一体になった2台の貨物車が相手車両②と衝突

図9-4 相手車両③が縁石に乗り上げる

図9-5 相手車両③が横転し、柱と相手車両①に挟撃

図9-6 相手車両③の車室が押しつぶされる

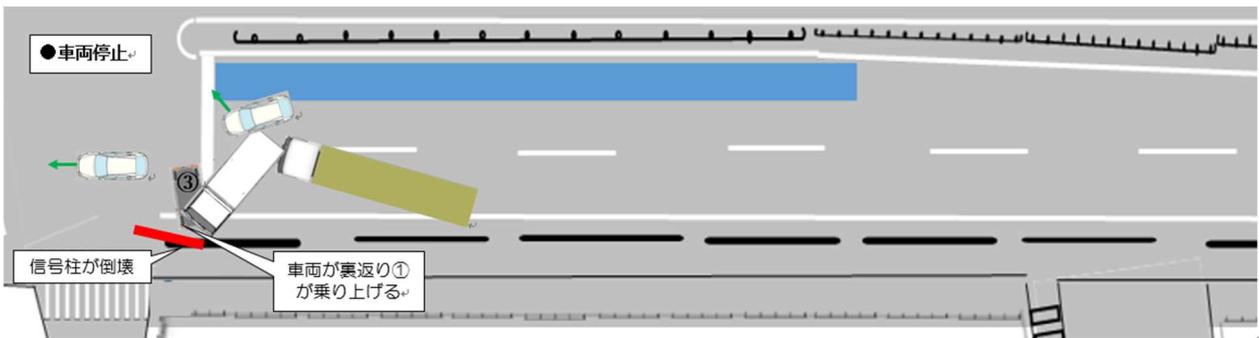
図9-7 車両③が裏返り、車両①が乗り上げる。

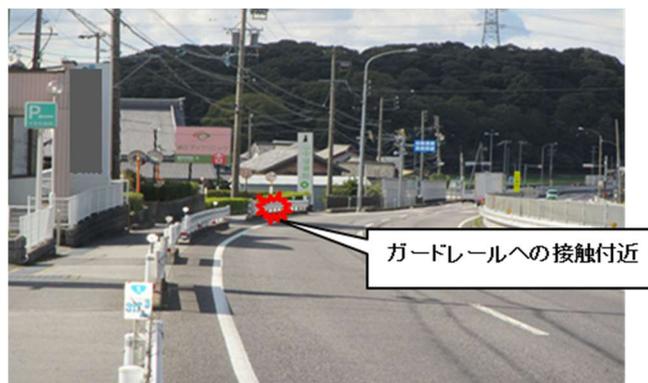
写真20 事故地点の交差点手前約250m付近
(右カーブを曲がりきれずにガードレールに接触)
