改善箇所説明図

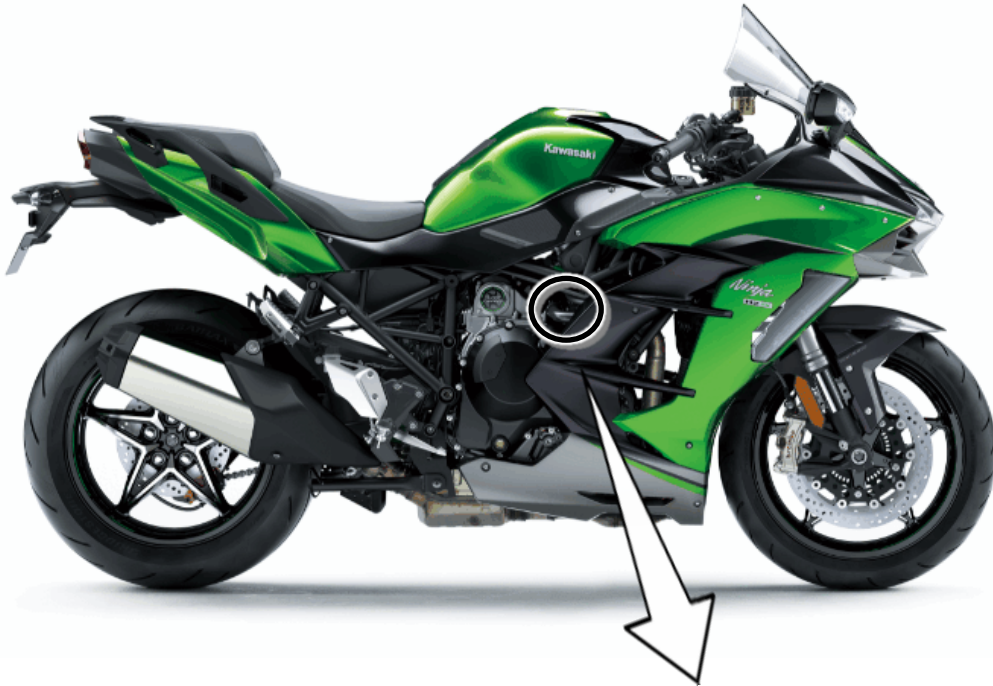
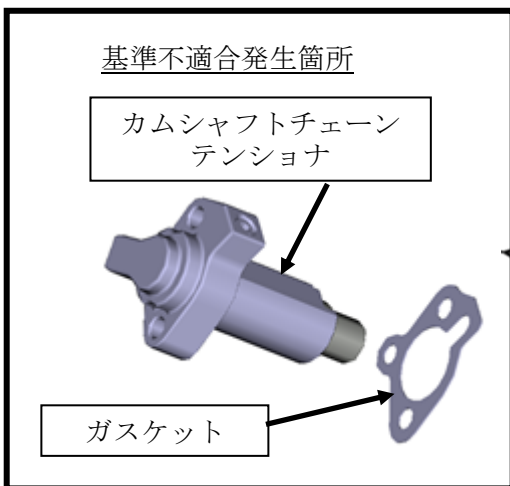
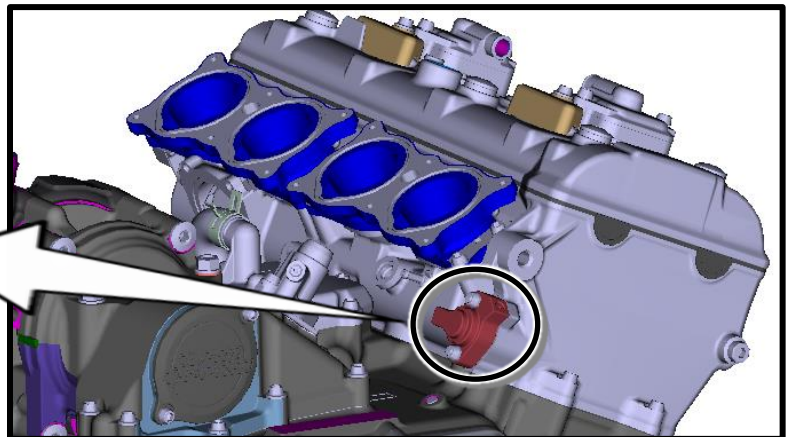
カムシャフトチェーンの張力を調整するテンショナにおいて、使用により内部の部品が劣化しプランジャが押し戻され、プランジャがロックすることがある。プランジャがロックされた状態で使用を続けると、カムシャフトチェーンに張力が掛からずに異音が発生し、最悪の場合、カムシャフトタイミングがずれ、走行中にエンジンが停止することがある。

注： は、交換部品を示す。

全車両、カムシャフトチェーンテンショナを対策品と交換する。

識別：外観で容易に判別できるため、特別な識別は行わない。
