改善箇所説明図

対象製品の型式および外観

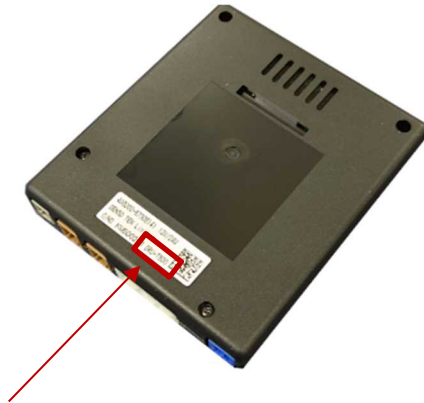
車載器背面

型式記載箇所

型式表記	DRU-T500
------	----------

後付製品として販売した業務用通信型ドライブレコーダーにおいて、車載器周辺温度が高温となる環境で使用し続けると、電源回路に使用している電解コンデンサから電解液が流出し、機能不良（電源入らず／録画できず）が発生することがある。また、取付け状態によっては電解液が電源回路部を短絡させ、最悪の場合発煙に至るおそれがある

交換対象製品であることを確認し、対策品（電源回路変更および電解コンデンサ変更した車載器）と交換する。

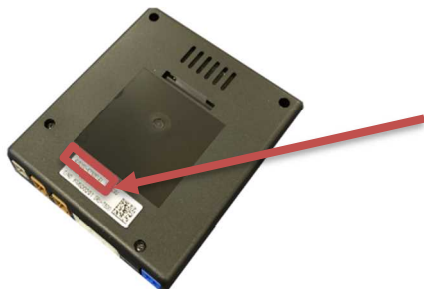
- ② 車載器背面部の品番

品番記載箇所

品番表記	408000-6790 ⁵ 141、408000-6790 ⁶ 141、408000-6790 ⁷ 141、 408000-6790 ⁸ 141、408000-6790 ⁹ 141
------	--

対策品は、以下にて識別する
