## 4 . 水害と治水事業の概要

### 4 - 1 既往洪水の概要

## 4 - 2 治水事業の沿革

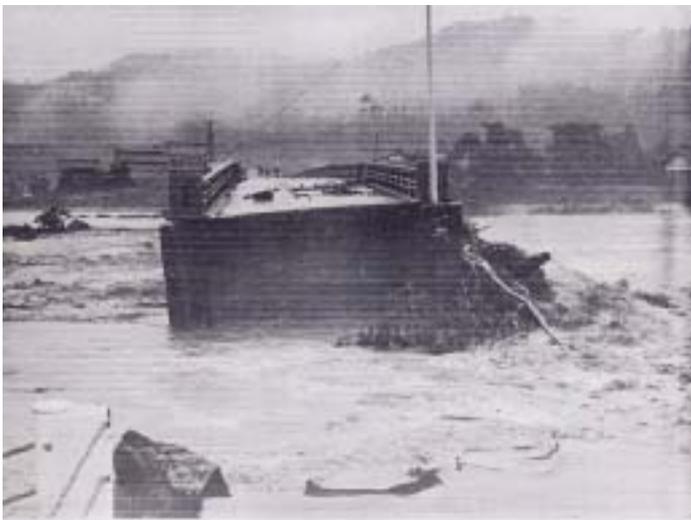
大石川流域川口橋の被害  
出典：8.28 水害の関川  
（関川村）

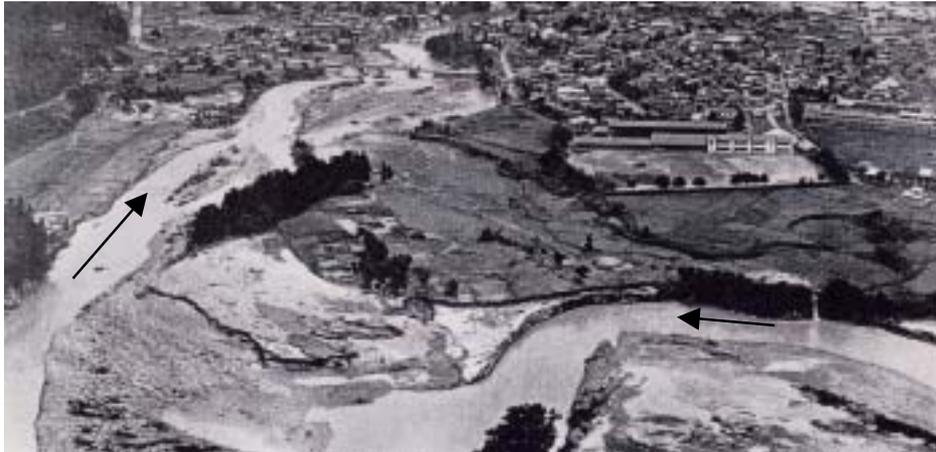
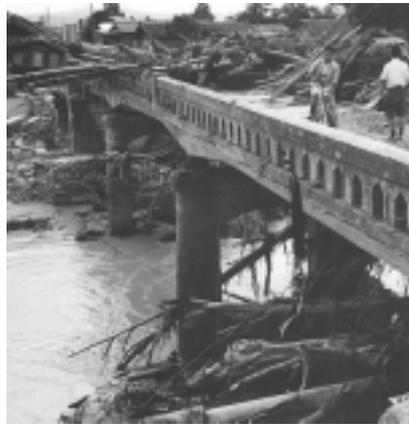
上)小国町の被害(横川筋)

左)小国橋の被害

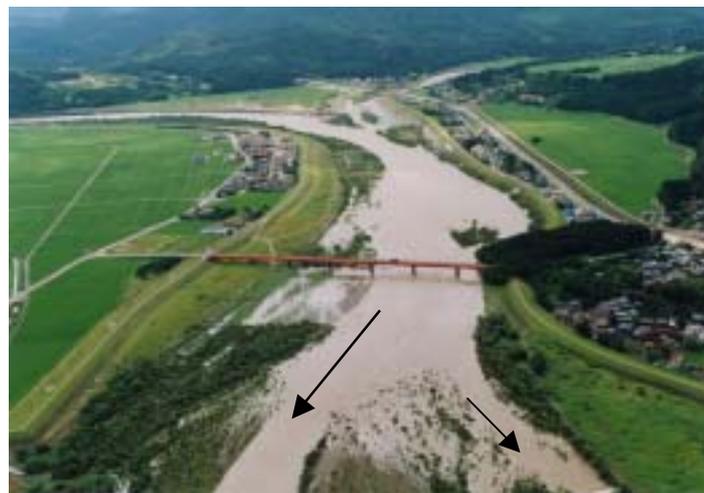
荒川 16.5 km 温泉橋付近

日本海中部の低気圧により10日から北陸付近で梅雨前線が停滞し、11日から活動が活発となり、11日の朝から夕方にかけて流域全体に大雨をもたらした。この結果、荒川流域では床上・床下浸水38戸、水田220haが水をかぶる等の被害が出た。また、荒川16.5km地点の上関水位流量観測所では、羽越水害後最大の水位4.98mを記録した。この時、荒川下流域の葛籠山水位観測所の最高水位は4.76mであった。

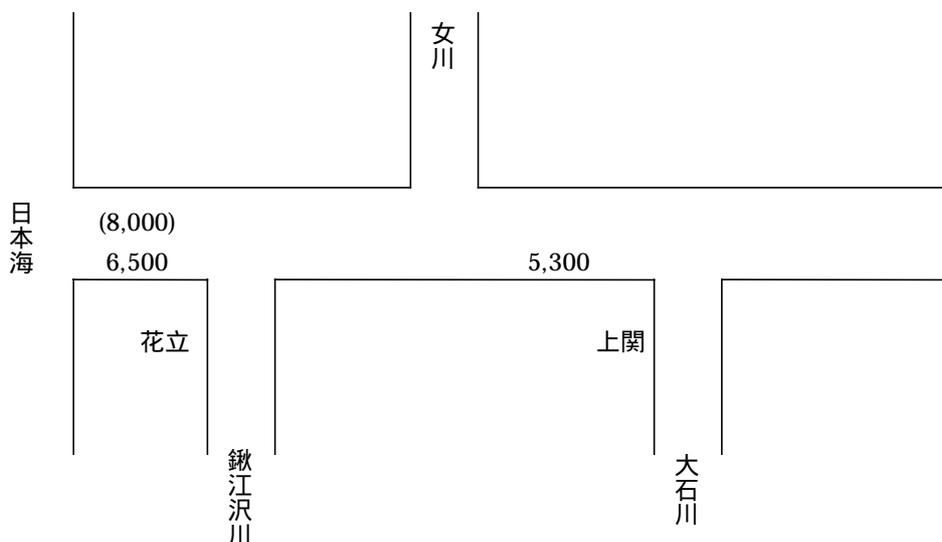
図4 - 2 - 1 荒川計画高水流量図

この羽越水害は激甚災害の指定を受け、昭和43年4月に下流部の河口から荒川橋（国道7号）までの4.8km区間を直轄管理区間として一級河川に指定された。そして、荒川水系工事実施基本計画において、基準地点の花立における基本高水のピーク流量を $8,000\text{m}^3/\text{s}$ とした。

基本高水のピーク流量  $8,000 \text{ m}^3/\text{s}$  は、改修前の計画流量  $3,200 \text{ m}^3/\text{s}$  を大幅に上回るため、河道の流下能力の増大を図るとともに新たな洪水処理対策が必要となった。荒川の治水計画は、昭和 42 年 8 月の羽越水害による災害復旧と相まって緊急性を要していたことから、旧荒川頭首工改築や早期の治水安全度の確保等に留意し、計画高水流量  $6,500 \text{ m}^3/\text{s}$  とする現計画が策定された。

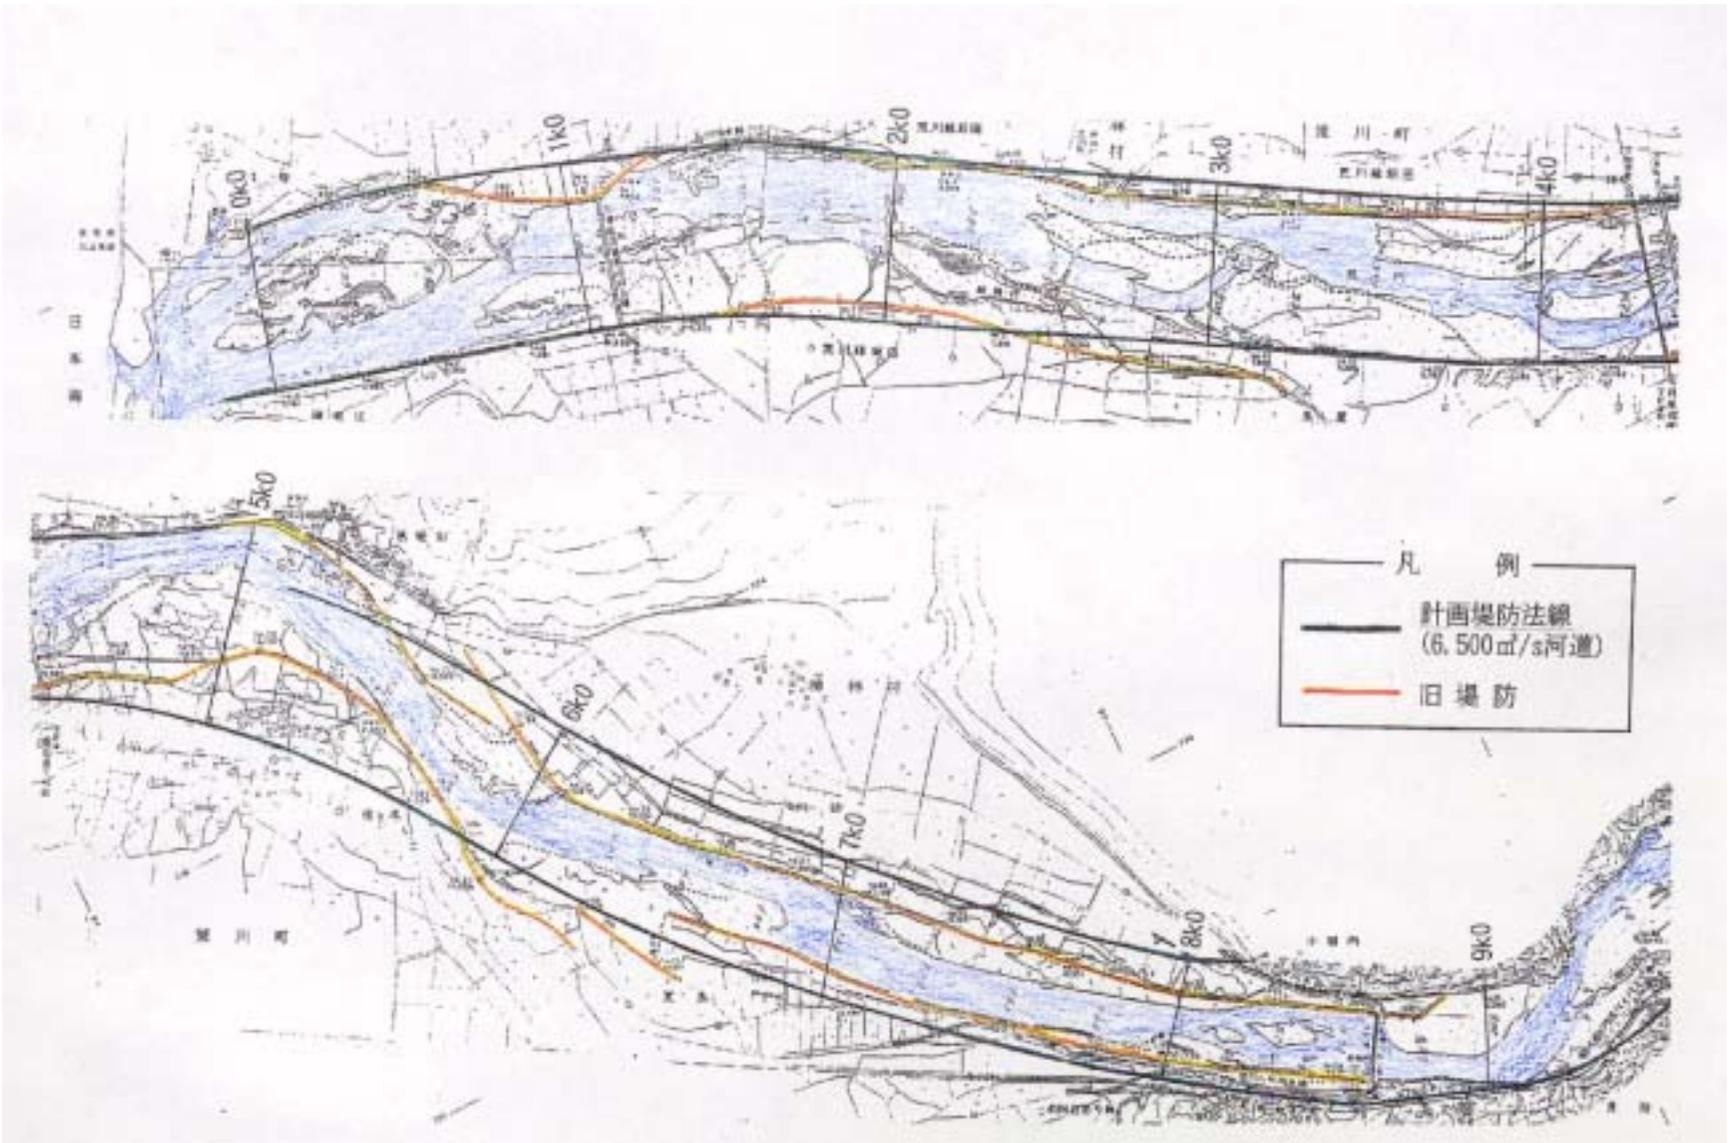
图 4 - 2 - 3 旧河道と計画平面線形比較図 (0 km ~ 9 km)

また治水安全度の確保については、直轄編入後に直轄管理区間内の堤防の大幅な引堤が行われたが、8.0 km から 10.0 km 付近の山間狭窄部が河道改修上の制約条件となった。この狭窄部区間には J R 米坂線、国道 113 号が通っており、河道拡幅の限界の他に、各種交通機関網との高さ関係による計画高水位の限界、そして頭首工の関係から河床高の限界等を勘案し、河道配分可能流量は花立地点において  $6,500 \text{ m}^3/\text{s}$  (このうち  $1,500 \text{ m}^3/\text{s}$  を上流ダム群で調節) で決定された。

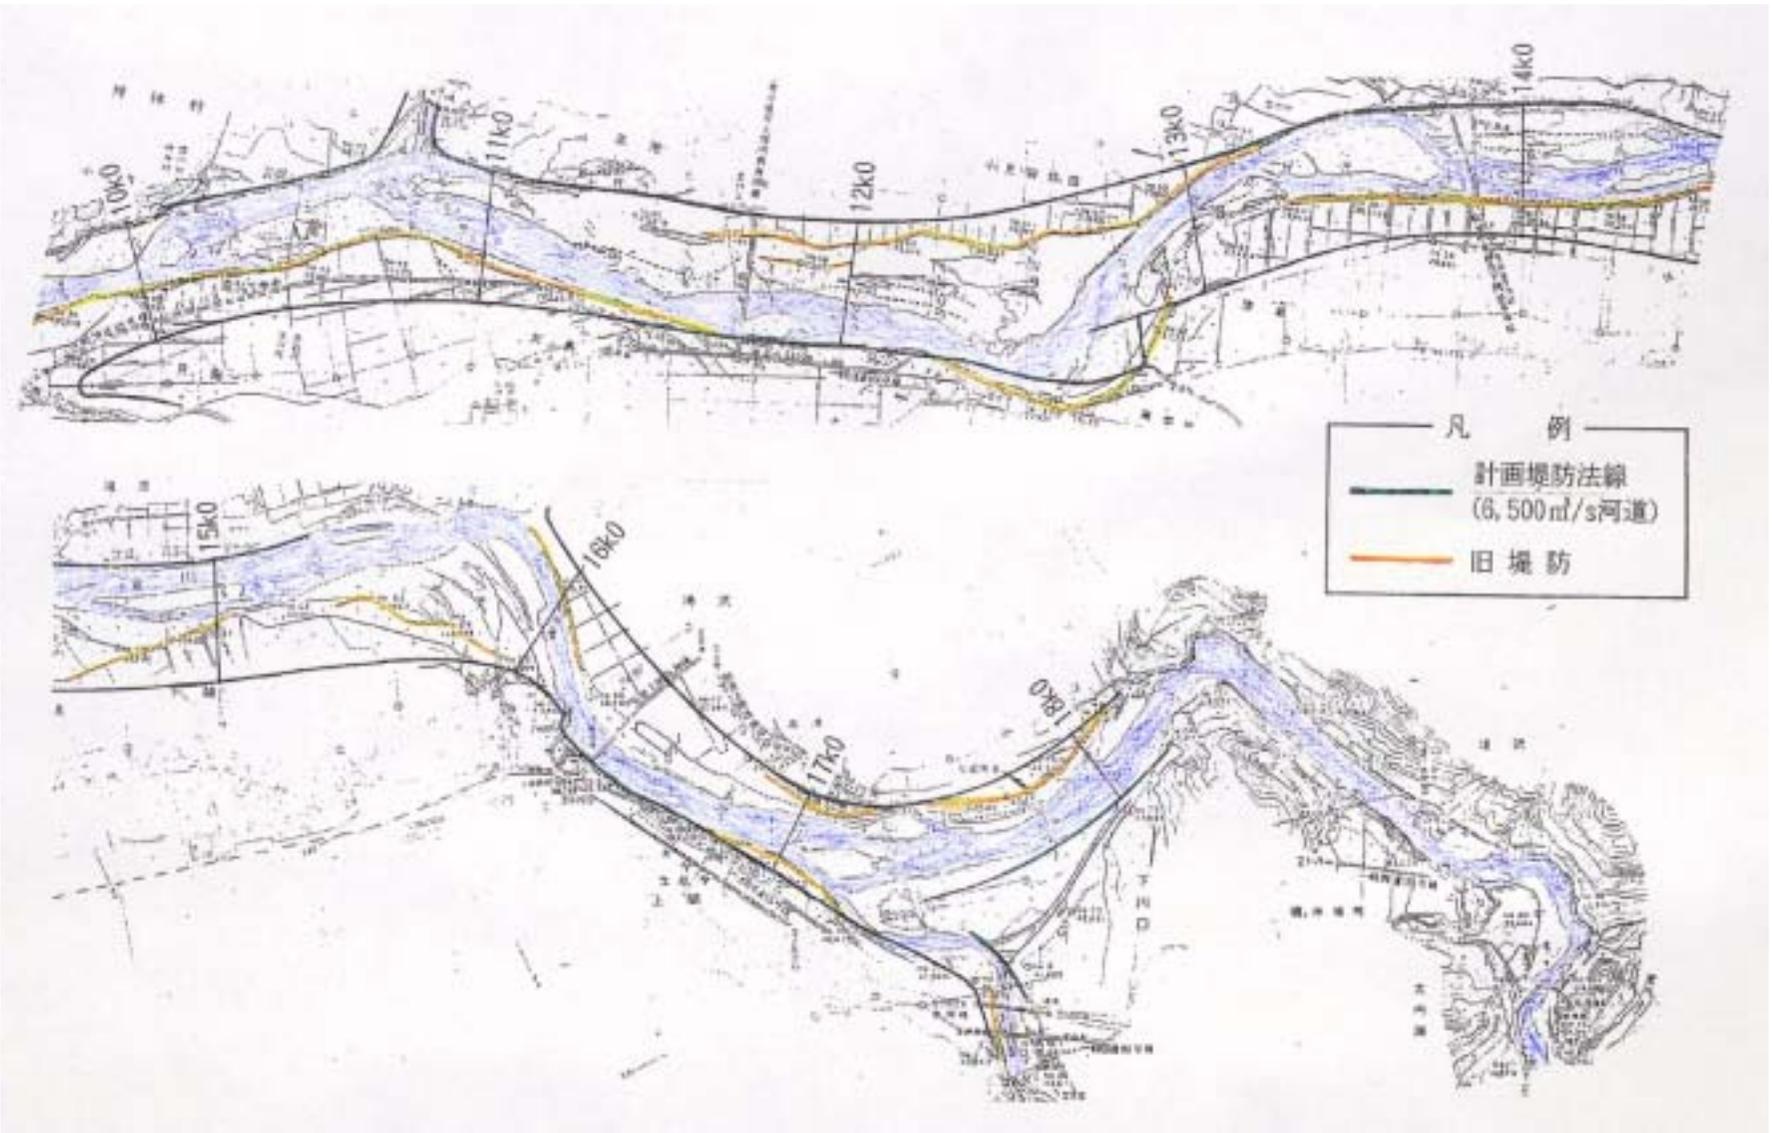
圖 4 - 2 - 4 旧河道と計画平面線形比較圖 (10 km ~ 18 km)

その後、昭和 47 年 3 月には災害復旧助成事業（荒川橋から上流 18.5 km までの 13.7 km 区間）が完成し、同年 5 月に直轄に編入され、現在の管理区間延長となった。

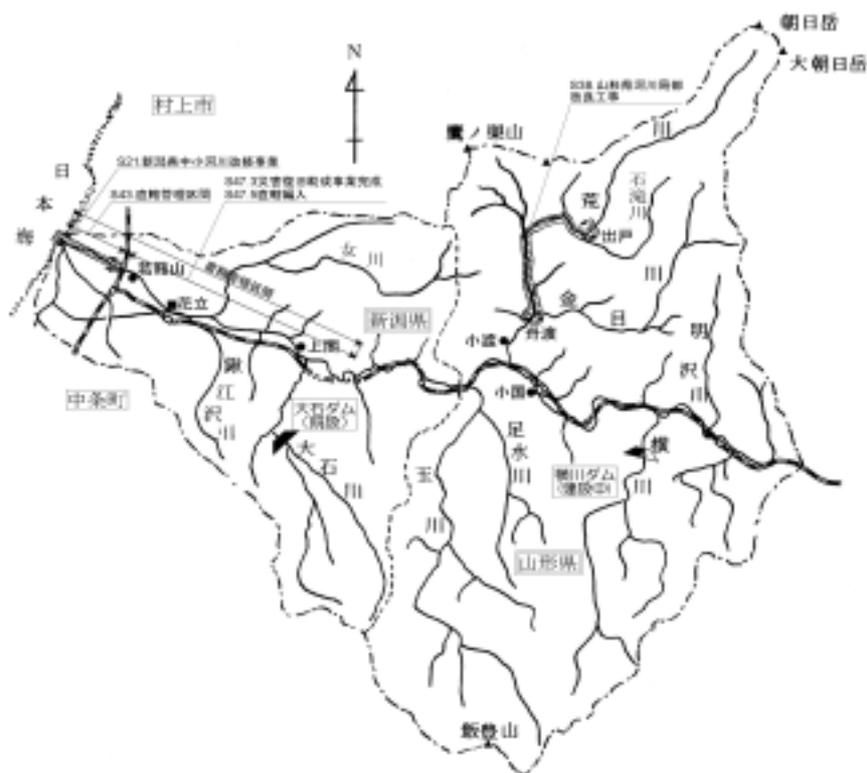
図 4 - 2 - 5 荒川改修経緯

現在の直轄管理区間における整備状況は、堤防については必要延長 32.7 km のうち 32.3 km は概ね堤防断面が確保されており、河道の断面積については河口部と花立の上流一部区間で不足しているが、その他では計画高水流量を流す断面積が概ね確保されている。また、洪水調節施設については、昭和 47 年度に建設着手した大石ダムが昭和 53 年度に完成し、北陸地方建設局のダム第 1 号となったほか、平成 2 年度より横川ダムの建設に着手し現在に至っている。
