## 5 . 水利用の現状

### 5 - 1 水利用の現状

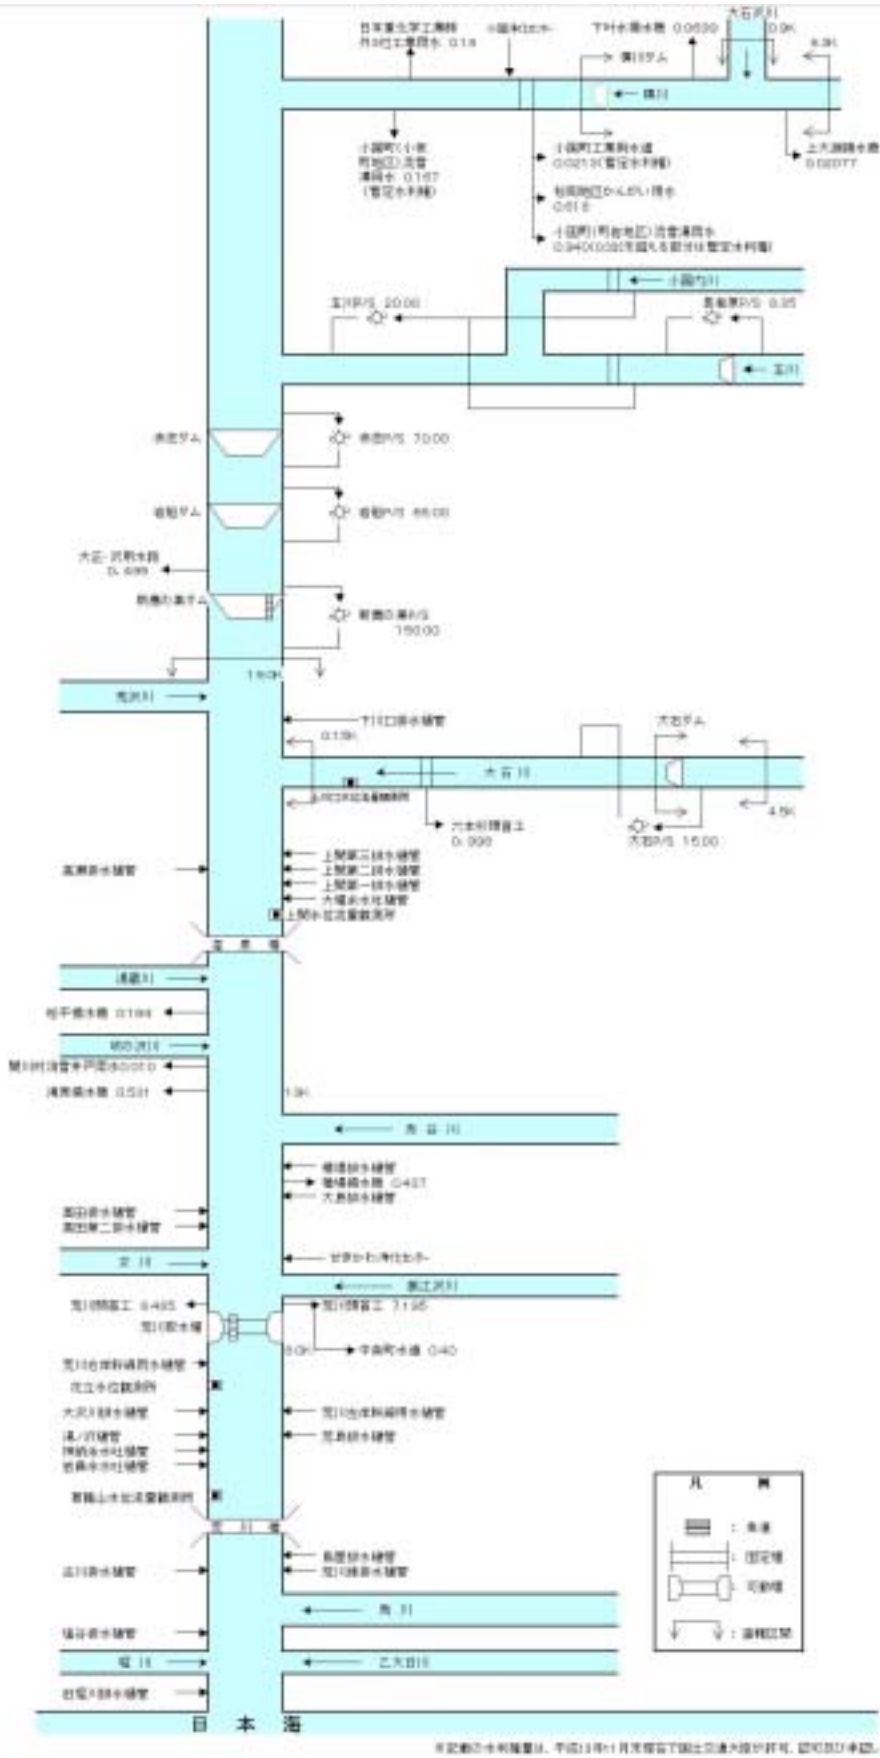
图 5 - 1 - 2 荒川水系取水排水图

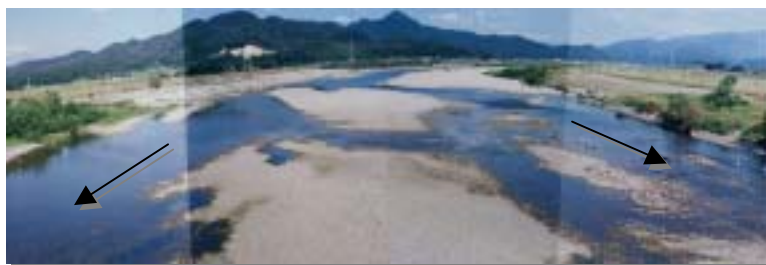
H6 荒川橋上流部湯水状況

荒川水系において、河川災害のほとんどが洪水被害に関するものであり、湯水に関する直接的な被害の記録はない。昭和48年、昭和60年、平成6年、平成11年の湯水においても、河川流量等に関係する直接的な湯水被害は見られないが、平成12年6月及び平成13年1月に行った荒川漁協へのヒアリングにおいては「平成11年8月の湯水期に水温が上昇し、荒川下流部2.75km地点付近でウミドロ（石の藻類）がたまったり、アユが死んだ」という情報が得られた。

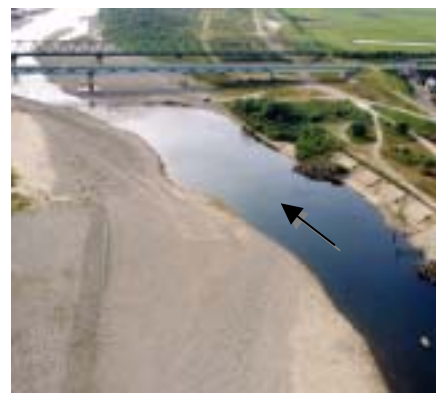
H11 葛籠山付近湯水状況
