6. 河川流況と水質

6-1 河川流況

6-2 河川水質

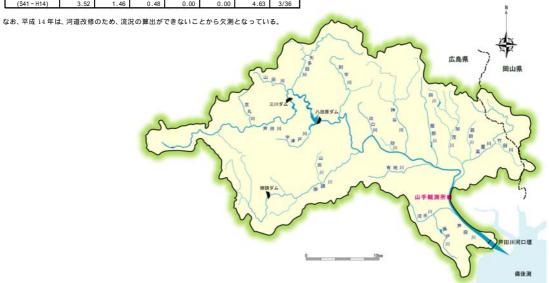
図 6-1 芦田川山手流量観測位置図

芦田川の昭和41年~平成14年の過去37年間における山手地点における流況は、表6-1に示すとおり、平均渇水流量は0.51m³/s、平均低水流量は1.94m³/sである。

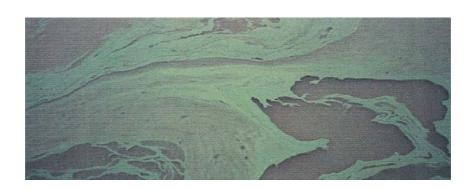
大量発生したアオコ

高屋川の 2k2 付近に建設された河川浄化施設により、芦田川河口堰貯水池内の T-P 値を 0.1mg/I 以下に改善し、アオコ等の富栄養化による水質悪化を防止することを目標として実施されている。
