# 五ヶ瀬川水系河川整備基本方針

土砂管理等に関する資料

令和3年10月

国土交通省 水管理・国土保全局

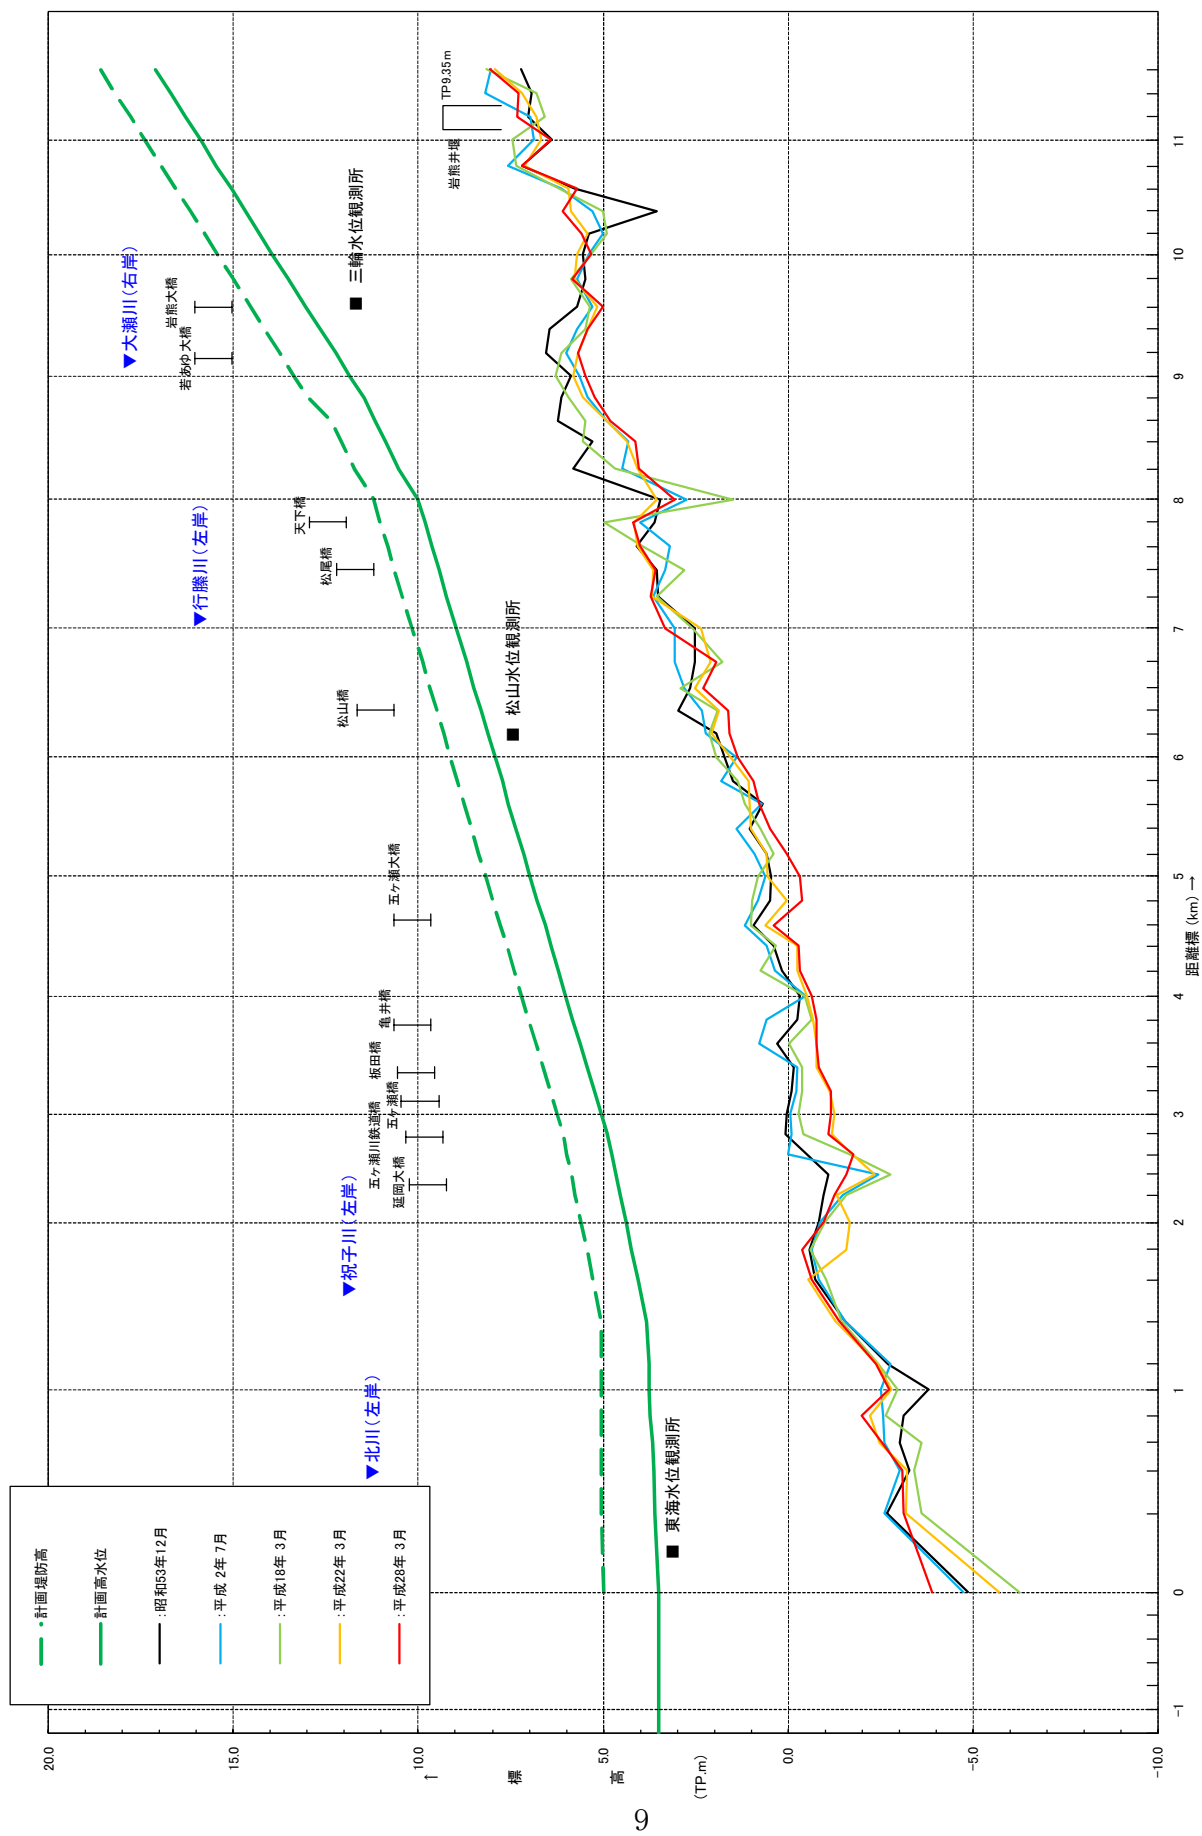
図 2-2(1) 五ヶ瀬川平均河床高縦断面 (昭和53年(1978年)～平成28年(2016年))

前項 2.1 でも整理したとおり河床の変動量は出水や河川改修等の影響による変化が確認される。平成 17 年（2005 年）9 月出水後の近年では、全川的な河床高の縦断的变化は水衝部等における局所的な深掘れ等を除いて、ほぼ安定傾向にあるものといえる。

五ヶ瀬川水系における平均河床高縦断経年変化図を図 2-2 に示す。

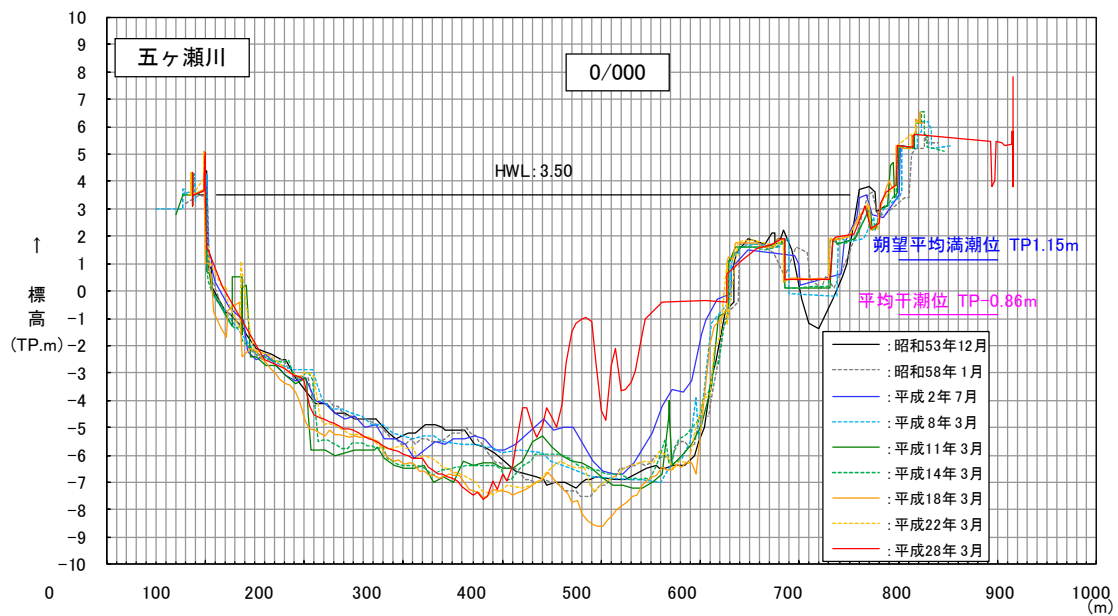
図 4-1(1) 代表横断面図（五ヶ瀬川 0k000 : 河口部）

五ヶ瀬川の河口部では航路維持を主目的とした導流堤があり、砂州による河口閉塞はない。一方、大瀬川では、昭和 40 年代に実施した河口開口以降、平常時に砂州が発達するものの、洪水時には砂州部がフラッシュされており、治水上大きな影響は無い。

図 4-1 および航空写真により五ヶ瀬川及び大瀬川河口部の横断形状及び平面形状の経年変化を示す。
