4. 水害と治水事業の沿革

4.2 治水事業の沿革

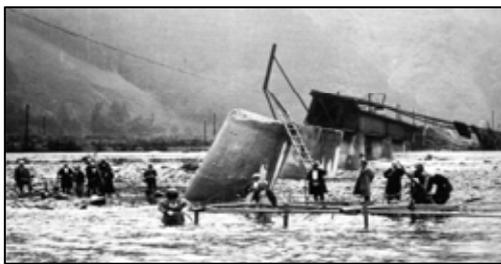
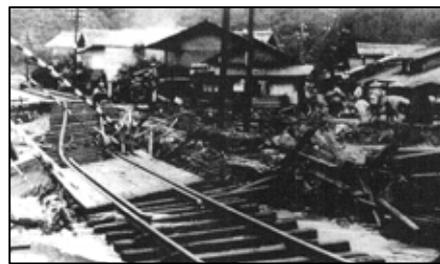
図 4.1.2 昭和9年9月洪水の被害状況

日野町：第三日野川根雨鉄橋の流失

江府町：武庫踏切の流失

21 日溝口町の鬼守橋は、橋台を破壊され、付近の住民は避難した。洪水は橋桁を越え、溢流した水は右岸では床下まで来たが左岸は低地のため数戸流失の被害を受けた。また、左岸 9km 付近が決壊したが殿河内地区の地盤が高かったため氾濫面積は小さく、8.2km 付近で再び日野川に流れ込んだ。

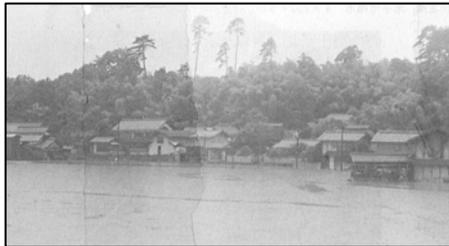
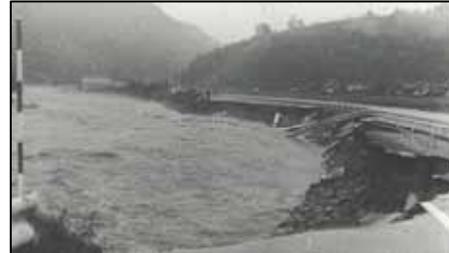
図 4.1.3 昭和 47 年梅雨前線の被害状況

法勝寺川下流部の浸水状況

日南町三栄：国道183号崩壊

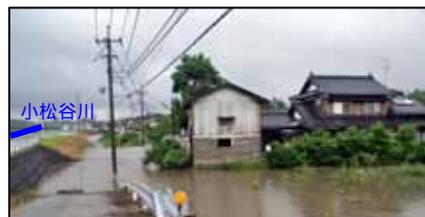
米子市青木付近：洪水による浸水

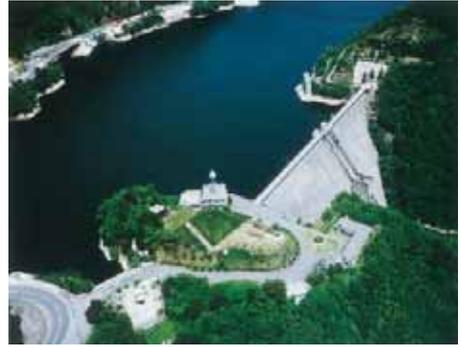
菅沢ダムは、日野川の水資源の広域的かつ多目的な利用を図るため、洪水被害の軽減、かんがい用水の補給、工業用水の確保、発電などを目的とし、9年余りの歳月をかけて昭和43年9月に完成させた国土交通省所管のダムである。

ダムの貯水池に流れ込む水の量の最大510m³/sのうち、100m³/sを下流に流し410m³/sを貯水池にためてダム下流の洪水被害を軽減する。

日野川第一発電所により、ダムの放流水の落差を利用して、最大使用水量4m³/s、最大出力4,300kwの発電を行う。

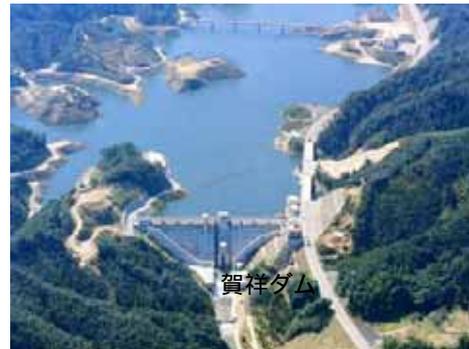
賀祥ダムは、支川法勝寺川につくられた多目的ダムで、洪水被害の低減、流水の正常な機能の維持、上水道用水の供給を目的とし、平成元年 3 月に完成した鳥取県所管のダムである。

ダムの貯水池に流れ込む水の量の一部を貯水池にためてダム下流の洪水被害を軽減する。

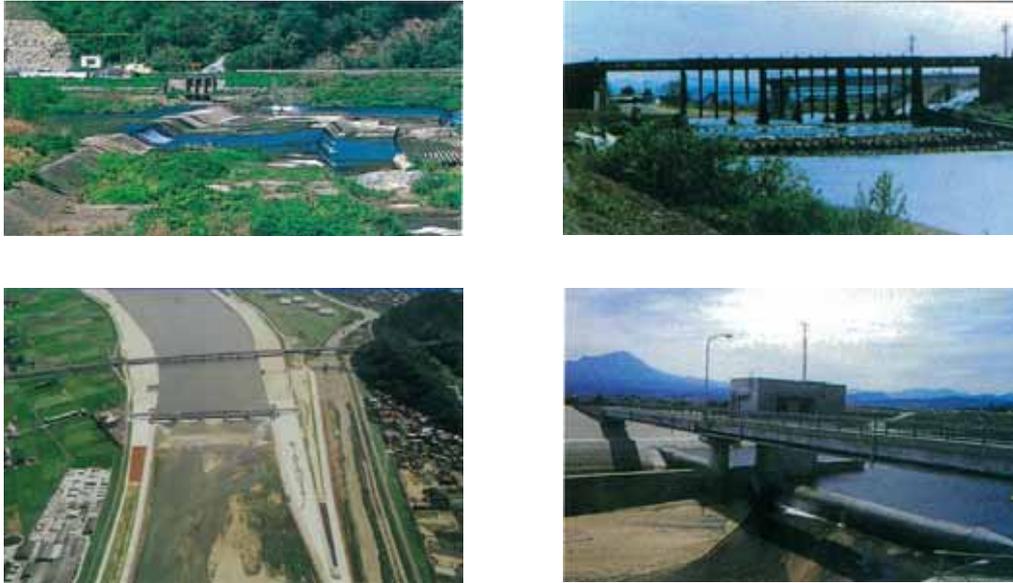
図 4.3.3 日野川堰と法勝寺川堰（上段：改修前、下段：改修後）

日野川と法勝寺川の合流点付近に位置する米川頭首工は、弓ヶ浜半島一帯を潤す重要な取水堰であるが、老朽化し治水の安全上の問題があるとともに、旧加茂川への浄化用水導水という新たな役割が求められた。このため、昭和 54～61 年度に法勝寺川堰、昭和 61 年度～平成 5 年度に日野川堰が相次いで改修されるとともに、堰周辺の改修も実施された。

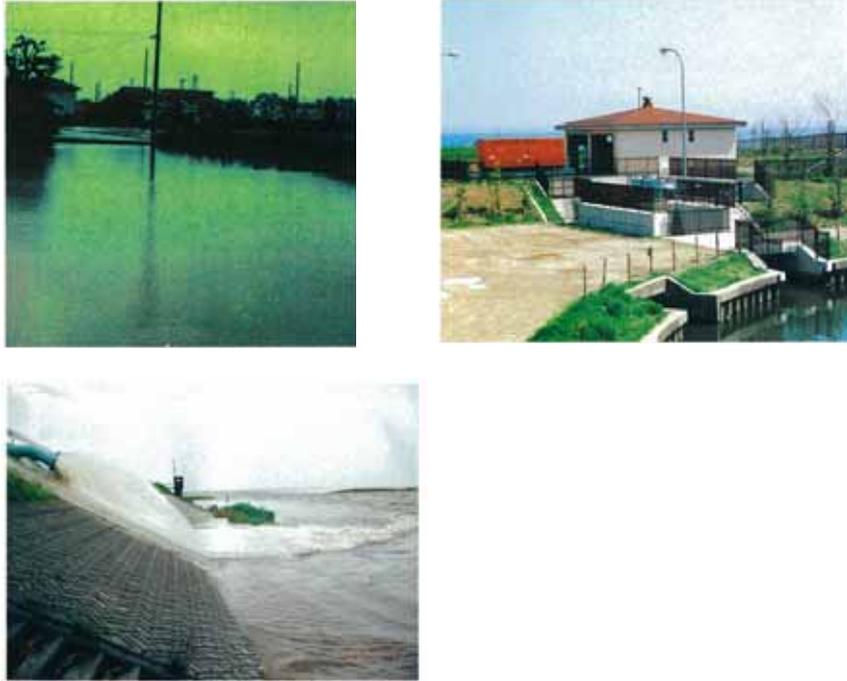
図 4.3.4 皆生救急内水対策事業

水排除を図るもので、事業費約 3 億 2,500 万円により排水能力 $2\text{m}^3/\text{s}$ ($1\text{m}^3/\text{s} \times 2$ 台) のポンプ、発電機、格納庫などを備えた皆生排水機場を整備した。

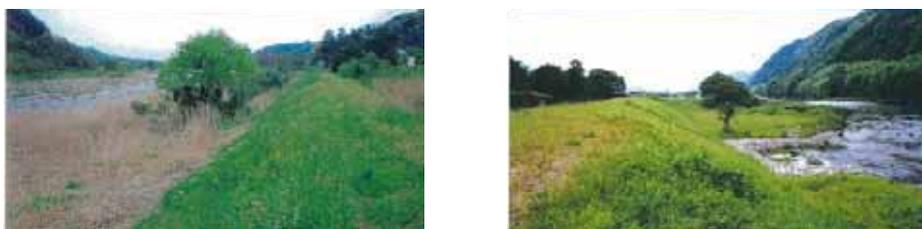
図 4.3.5 上細見地先改修事業

改修を進めるにあたっては、当地区に調和した河川整備を実施するため、平成 10 年（1998）から地域の方々の参加による「上細見地区川づくり懇談会」を開催し、その意見を反映させ、生態系や既存の植生に配慮した「多自然型川づくり」を行う整備方針をとりまとめた。この方針に沿って、大江川合流点から下流 830m 区間について、平成 12 年度末から工事を進め、平成 17 年度に完成した。
