1 流域の自然状況

1-1 流域及び河川の概要

北川は、その源を滋賀県と福井県との境をなす野坂山地の三十三間山（標高 842m）付近に発し、三重嶽、武奈ヶ嶽にさえぎられた滋賀県高島市の山間部を南流し、県境付近において左支川の寒風川を合わせ、流路を北西に転じ、若狭町にて右支川鳥羽川を、さらに小浜市にて右支川野木川と左支川遠敷川を合わせ日本海に注ぐ幹川流路延長 30.3km、流域面積 210.2km²の一級河川である。

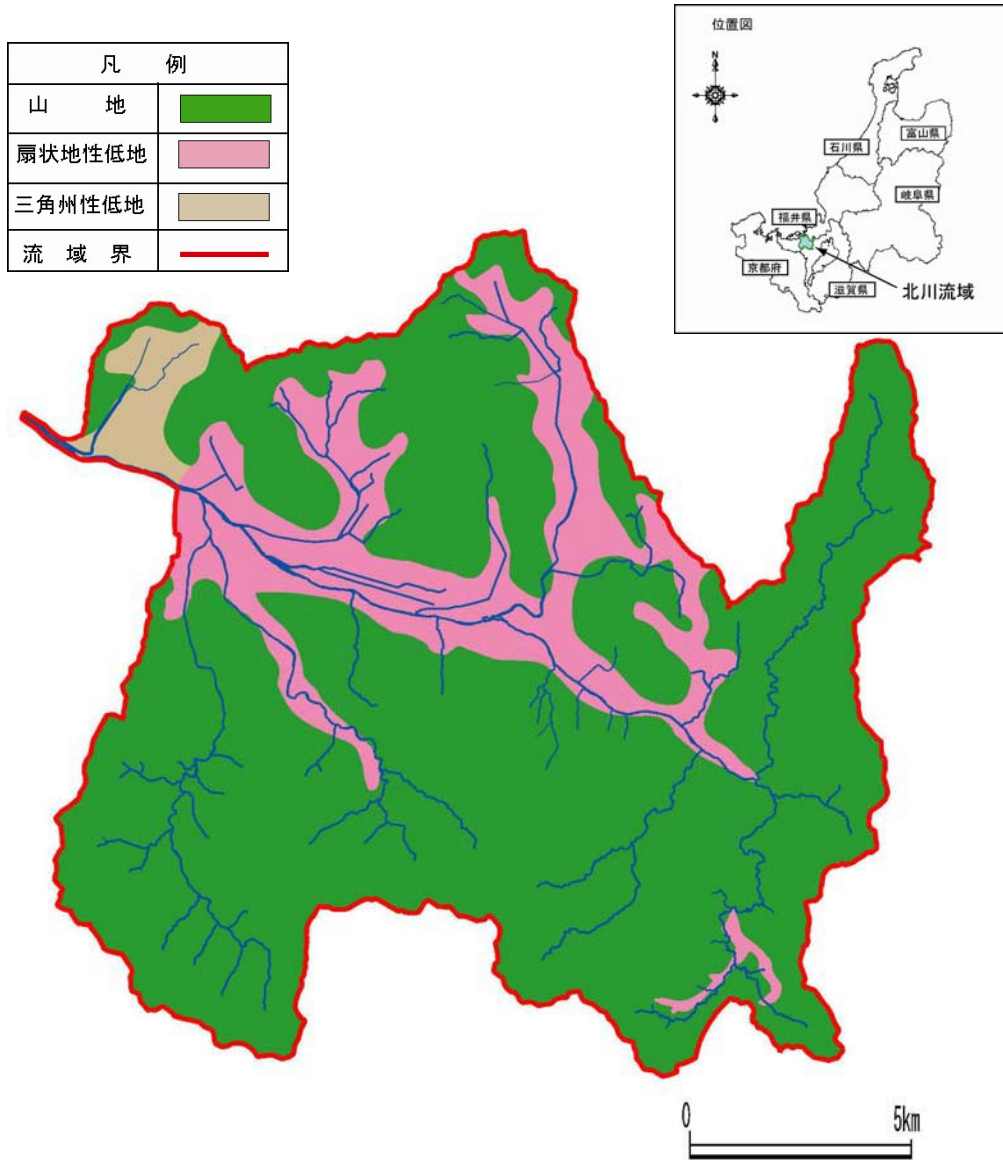
図 1-2 北川流域地形図

流域の地形は、南部・東部を標高 500～900m、北部を標高 200～300mの山地に囲まれ、北西部に小浜湾がある。北川に沿って 1～1.5 km の扇状地性低地が続き、その標高は約 70 m から 2m と河口に向かって傾斜している。

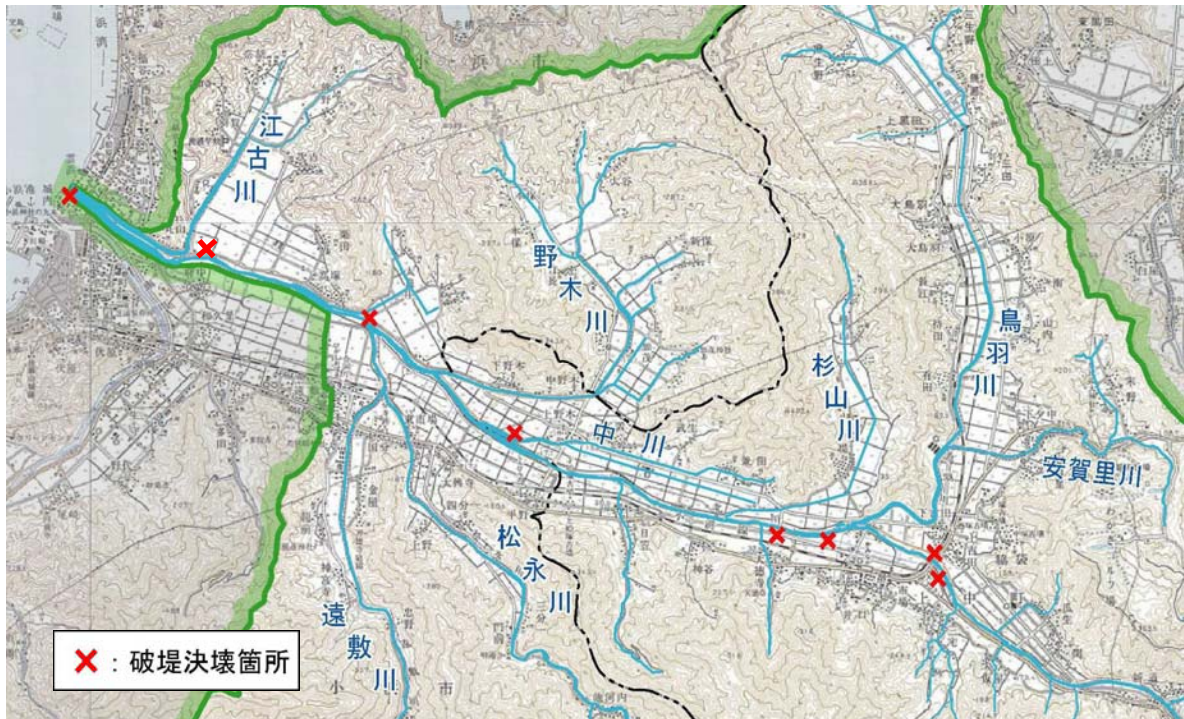
図 4-3 北川筋の破堤決壊箇所

堤防は、遠敷川左岸堤防がまず決壊し、次いで南川右岸の湯岡橋上流が決壊した。そして、北川・南川の下流に押し寄せ、合流点付近の堤内地の水位が上昇して、ついに北川左岸堤防が決壊するとともに、河口部において兩岸を洗掘崩壊させるに至った。そのため、小浜市は甚大な被害を受けた。また、上流の鳥羽川合流点の上下流においても、堤防破損が10数箇所及び、濁水が兩岸から堤内地に流入した。

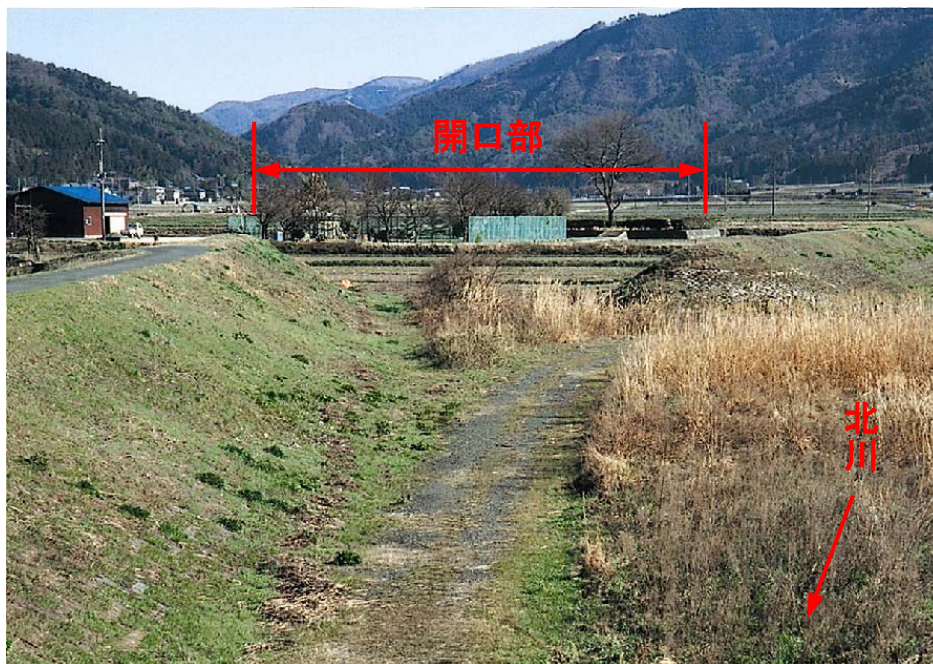
霞堤 (位置図⑩)

北川には現在も一部の支川合流部に堤防がなく、開口している霞堤がある。北川に 10 カ所、遠敷川に 1 カ所、合計 11 カ所ある。これは、日本のような急流河川にはよく用いられた築堤術の一種である。

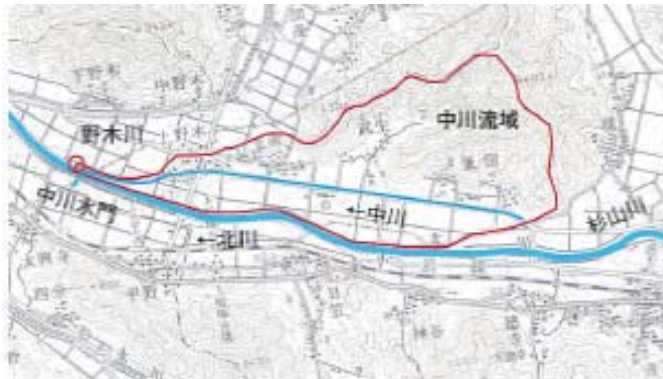
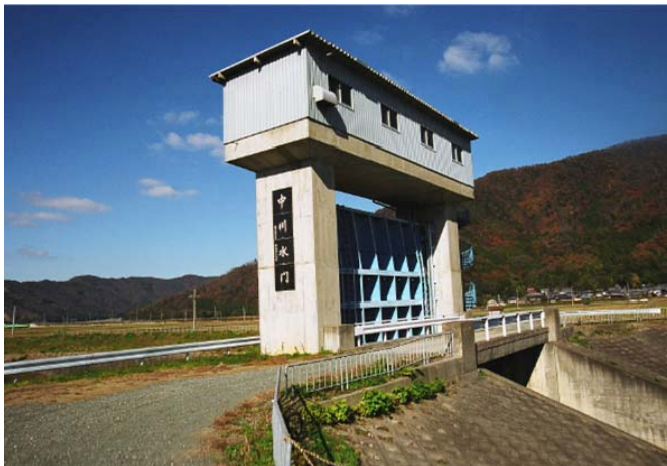
・中川水門

北川に比べて中川の堤防が低く、洪水時に北川の水位が高くなると、北川から中川に洪水が流れ込んで浸水するため、逆流を防止する目的で築造された。昭和 50 年度に本体工事に着手し、昭和 53 年度に完成した。

水門構造 : 鉄筋コンクリート函型

基礎構造 : 鋼管杭 口径700mm

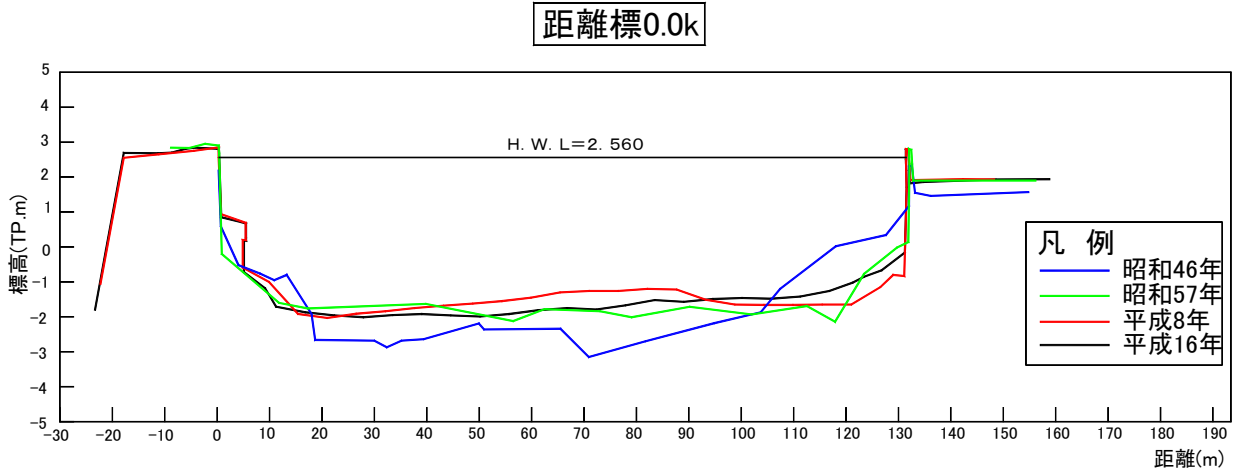
図8-4(1) 北川河口部(0.0k)の横断面図

代表断面における横断形状の経年変化を図8-4に示す。

既往33年間（昭和46年～平成16年）の河道横断形状は、低水護岸や築堤による変化はあるが、河床の大きな変化は見られず、概ね安定傾向である。

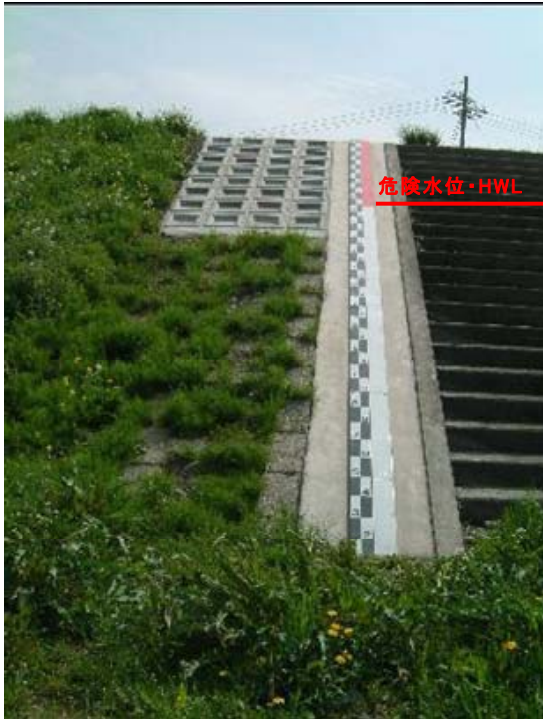
1.4km 左岸

丸山橋上流の 1.4km 左岸と、武生井堰上流の 9.6km 右岸には、危険レベルを示す水位標を設置している。
