## 4 水害と治水事業の沿革

### 4-1 既往洪水の概要

## 4-2 治水事業の沿革

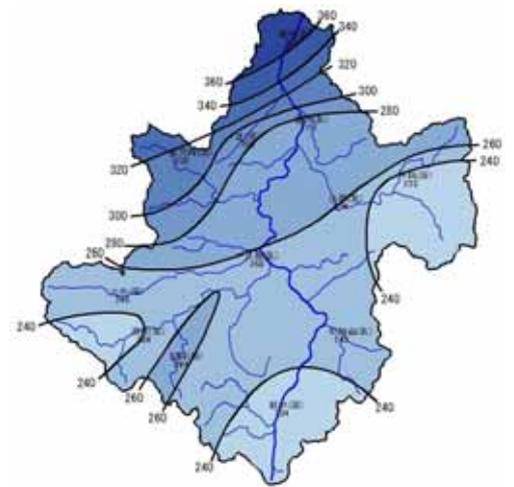
等雨量線図(2日雨量)

円山川流域では26日12時過ぎから豪雨となり、特に16時～20時の4時間は、時間雨量20～30mmの豪雨が続き、立野上流域の2日雨量は253mmに達した。

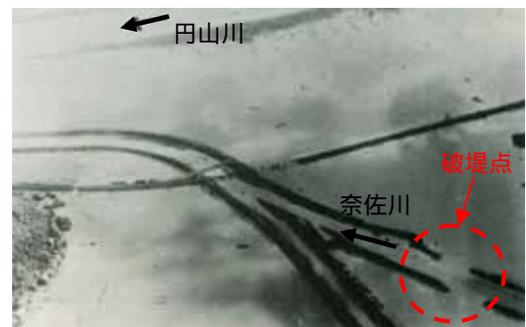
奈佐川破堤地点

このため円山川の水位は立野地点で既往最高の7.42mに達し、本川鶴岡橋下流では堤防の決壊はなかったものの、各所に法面崩壊を生じ、出石川では下流部左岸で破堤、また奈佐川も合流点付近で左右岸ともに破堤して、氾濫水は豊岡市のほとんど全域に及んだ。

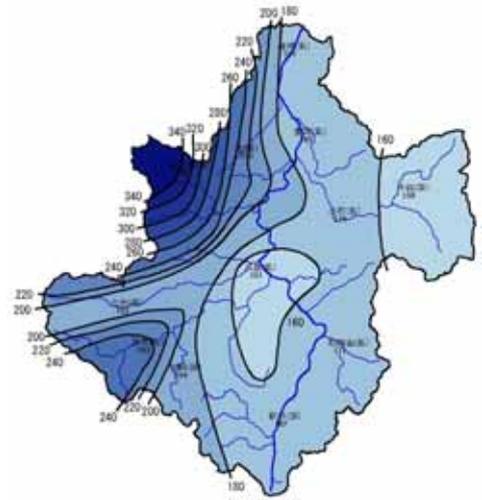
等雨量線図(2日雨量)

このため、円山川流域では、16 日 12 時～17 時の数時間に降雨が集中し、とくに流域東部の東河内で 2 時間に 91mm、石井で同じく 2 時間雨量 79mm といった集中豪雨となった。円山川流域では、これより先 15 日 12 時頃にも 70～90mm 近い降雨が約 7 時間にわたって降りつづいたため、立野地点では、2 日雨量で 184mm に達し、最高水位 6.86m を記録した。

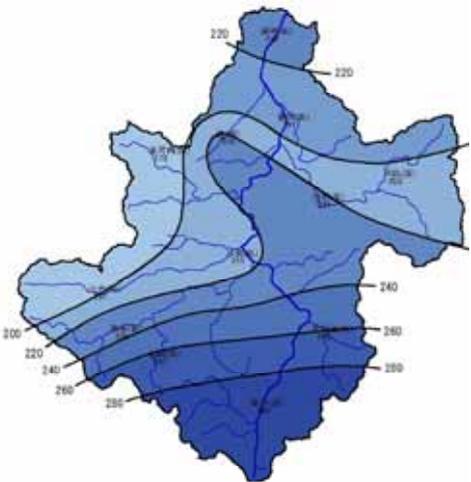
等雨量線図(2日雨量)

円山川流域では、この前線の影響を強く受け、9 日午前中から断続的な雨に見舞われ、特に 11 日夜半から 12 日早朝にかけては強い雨が降り、新井観測所では時間雨量 40mm、総雨量 397mm、また、八鹿観測所では時間雨量 27mm、総雨量 308mm を記録した。立野上流域の 2 日雨量は 233mm に達した。このため円山川は、11 日夜半から

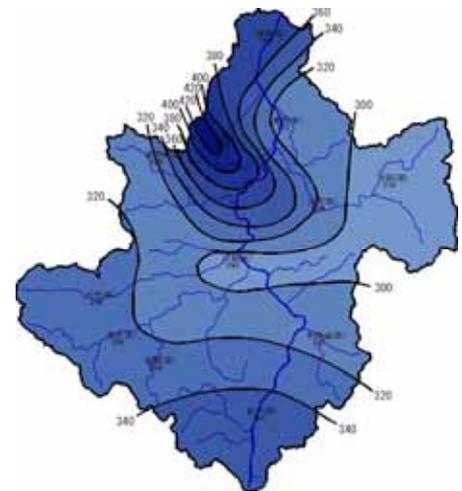
等雨量線図(2日雨量)

この間、円山川流域では、大雨が降り続き 9 月 10 日～11 日の 2 日雨量は立野上流域で 322mm と既往最高を記録した。円山川は 10 日未明より増水を続け、同日 21 時立野地点の最高水位は 6.92m を記録し警戒水位を 2.5m 近くも上回り、昭和 34 年 9 月出水につづく洪水となった。

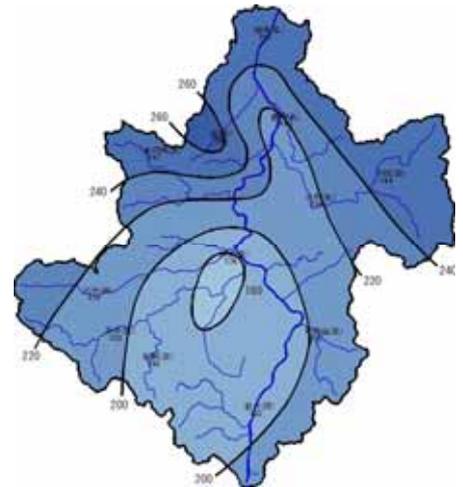
等雨量線図(2日雨量)

円山川流域では18日9時頃から雨が降り始め、台風接近に伴い、強い降雨が続き、栗栖野観測所では時間雨量25mmを記録し、立野上流域の平均雨量は、18日～19日の2日間で211mmを記録した。

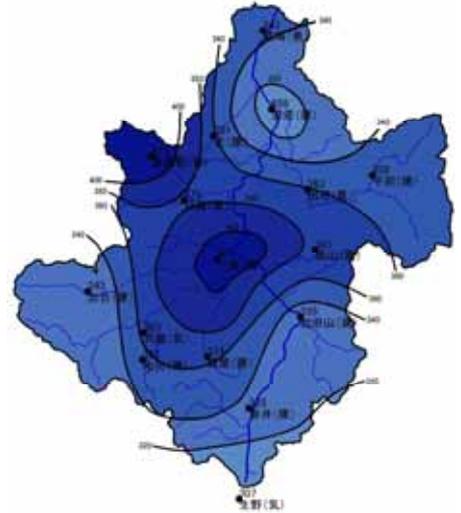
等雨量線図(2日雨量)

平成2年9月洪水は典型的な二山洪水による災害となった。日本海に停滞していた秋雨前線は四国南岸まで南下したのち、9月17日には再び日本海沿岸に北上したところに、南海上で発生した大型台風19号から秋雨前線に向かって南から暖湿流が入り込んだため、円山川流域に17日7時から降雨をもたらした。この雨は、18日13時には八鹿観測所で時間雨量53mmを記録したほか、流域内各地で時間雨量10~50mmの強い雨を8時間以上も降らせ、総雨量は八鹿観測所では248mm、平田観測所で233mmを記録した。このため13時には立野の水位が2.75mに達した。

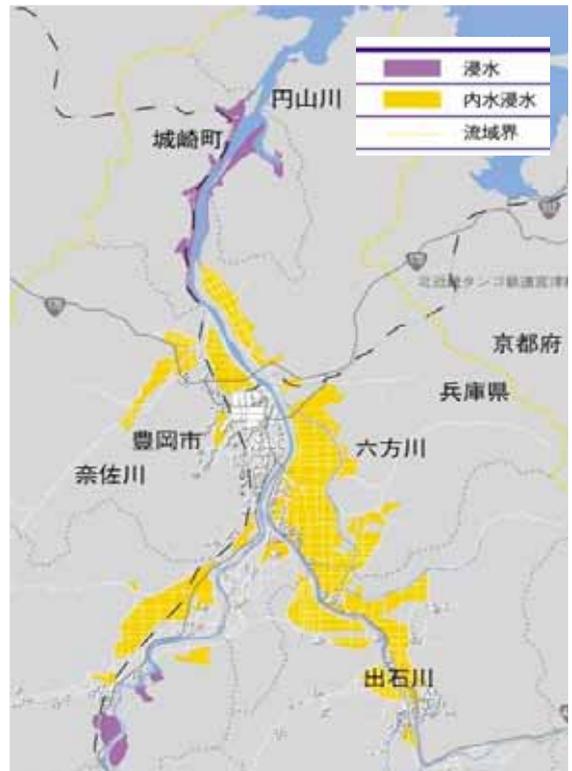
平成2年9月洪水浸水実績図

この豪雨により、円山川各地で被害が発生し、浸水家屋2,212戸、浸水面積1,923haに及ぶ被害が発生した。特に六方川流域では内水による被害が大きく、浸水家屋が床上・床下合わせて約800戸に及んだ。

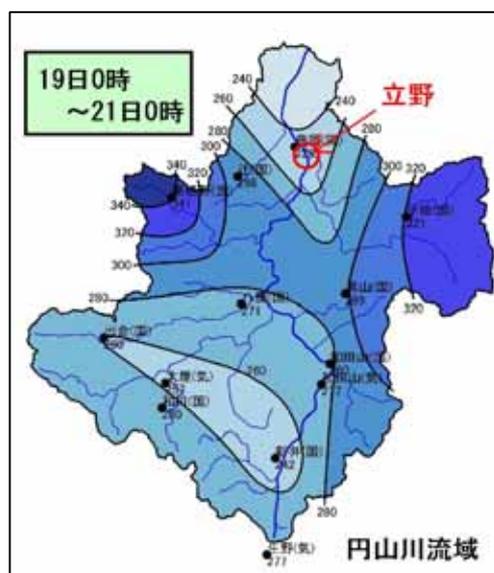
出水概況図 (円山川水系円山川 H16.10.19～10.22)

円山川流域の降雨状況は、19 日～20 日の 2 日間で立野上流域で 278mm、弘原上流域で 317mm に達した。円山川本川の立野地点では急激な水位上昇により 10 月 20 日の 20 時過ぎには計画高水位を突破し、21 時に観測史上最高水位の T.P.+8.29m に達した。また、支川出石川の弘原地点では、18 時過ぎに計画高水位を超え、同 19 時 10 分に観測史上最高水位の T.P.+5.38m に達した。

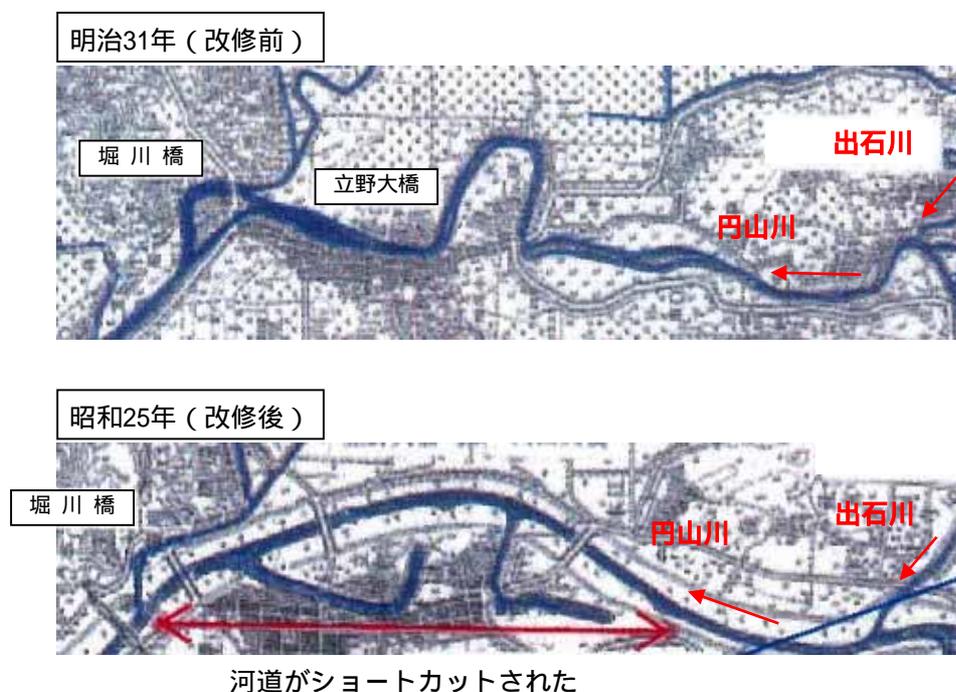
図 4-4 大正時代の改修（大磯曲がりのショートカット）

円山川水系の治水事業は、大正元年9月洪水を契機に直轄事業として第1期改修工事が行われたことに始まる。立野における計画高水流量を $2,800\text{ m}^3/\text{s}$ と定め、屈曲の著しい箇所ショートカットを含めた築堤主体の改修計画を策定し、大正9年に工事に着手し、昭和12年に完了した。

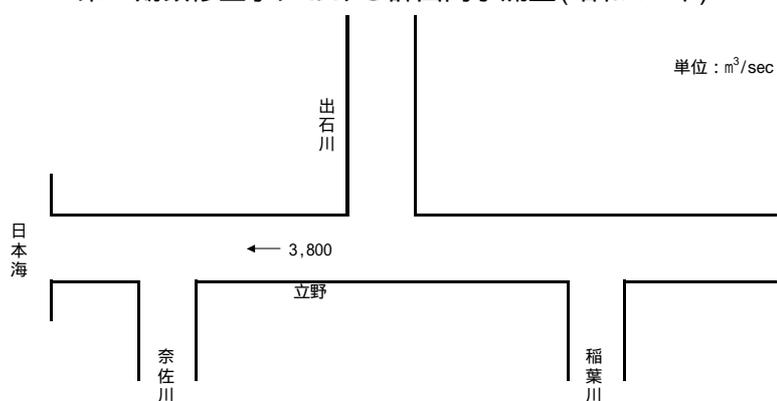
第2期改修工事における計画高水流量(昭和31年)

その後、兵庫県において維持管理されてきたが、昭和31年から再び直轄事業となり、第2期改修工事として、立野における計画高水流量を $3,800\text{ m}^3/\text{s}$ とする計画を策定し、築堤工事などを実施した。

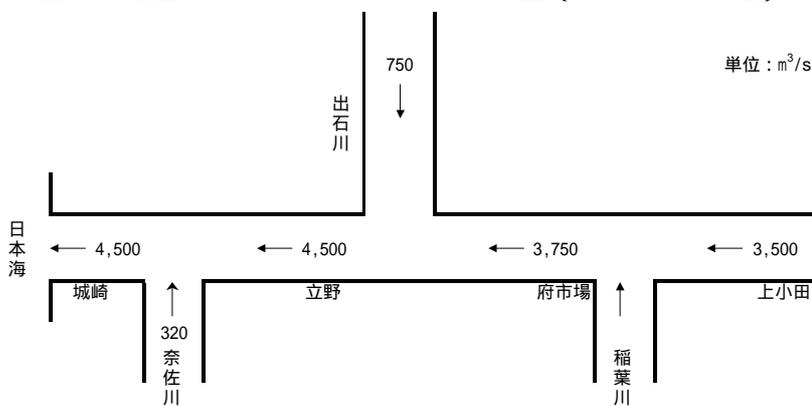
工事実施基本計画における計画高水流量(昭和41年策定)

昭和41年には一級河川の指定に伴い、総体計画を踏襲した工事実施基本計画を策定し、下流部の菊屋島、中ノ島の河道掘削を行うとともに、支川出石川の築堤、六方流域の内水対策に着手した。

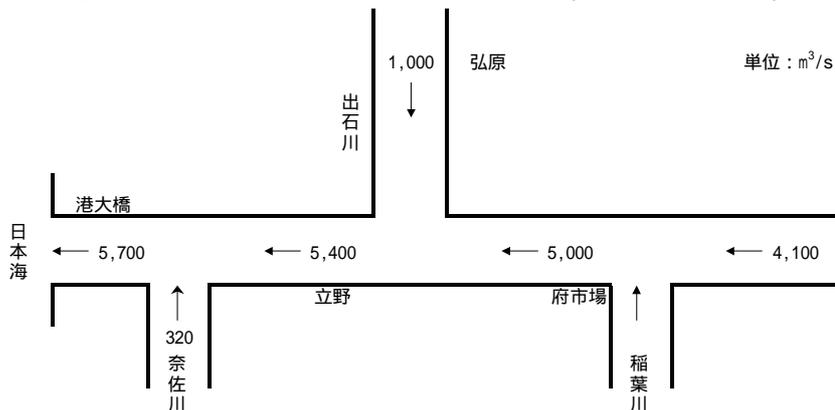
工事実施基本計画における計画高水流量(昭和63年改定)

昭和63年には、流域の開発、進展に鑑み、立野における基本高水のピーク流量を $6,400\text{ m}^3/\text{s}$ とし、このうち上流ダム群及び遊水地群により $1,000\text{ m}^3/\text{s}$ を調節し、計画高水流量を $5,400\text{ m}^3/\text{s}$ とする計画に改定した。

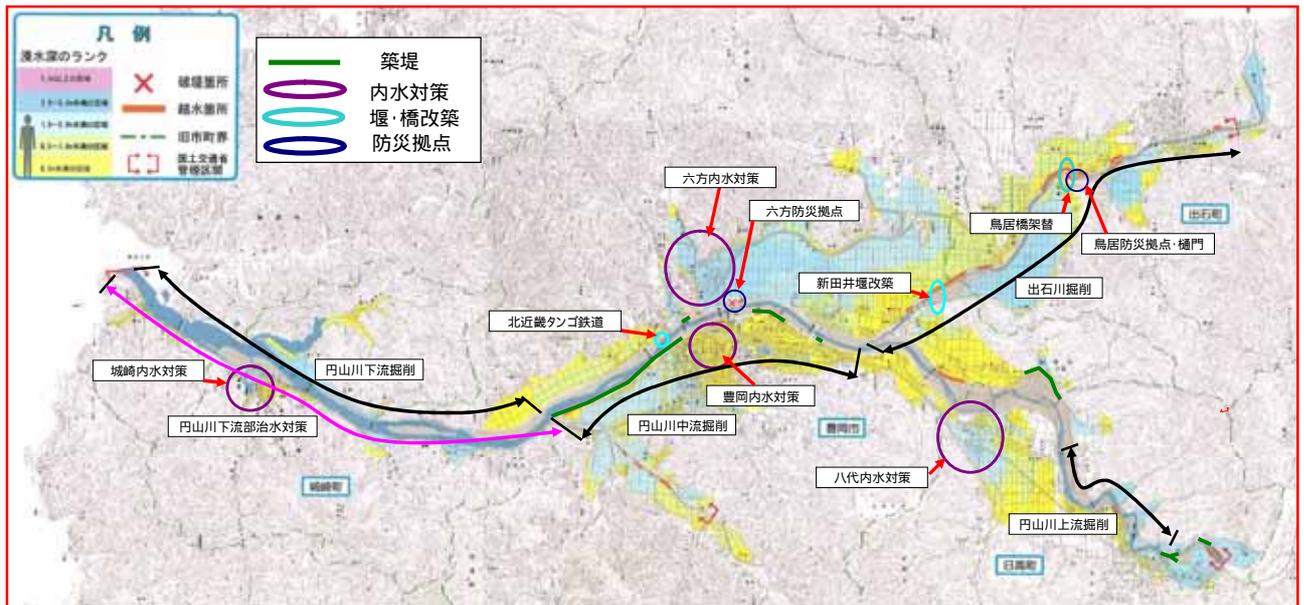
激特事業の整備メニュー

平成16年10月洪水（台風23号）によって壊滅的な被害を被ったため、同年12月に、河川激甚災害対策特別緊急事業が採択された。台風23号と同規模の災害が起こった場合でも、再び、同じ被害を繰り返さないことを基本方針とし、緊急かつ集中的な円山川の河川改修を実施し、合わせて家屋の床上浸水被害の解消を目標とした、円山川緊急治水対策（平成16年度～平成26年度）を実施している。

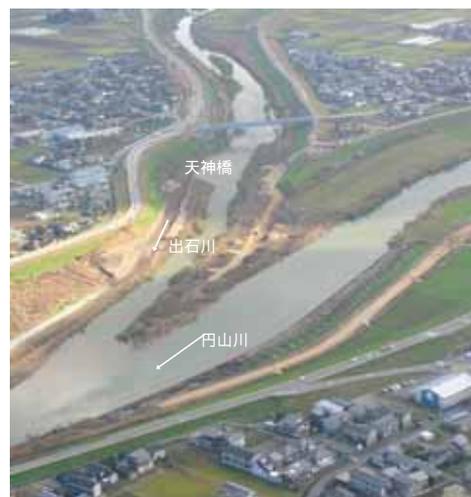
河道掘削後(出石川合流点付近)

円山川、出石川の全川にわたり河道を掘削・浚渫して河川水の流れる断面を広げ、洪水時の水位を低減させる。高水敷掘削においては、湿地創出に配慮した施工高さ(T.P.+0.0m)とする。

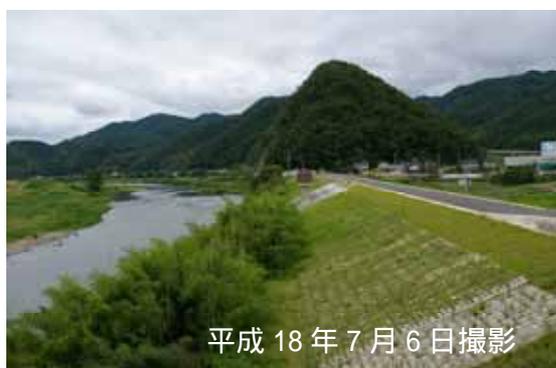
無堤地区築堤

奈佐川より上流における外水被害のあった無堤地区において、築堤を実施する。

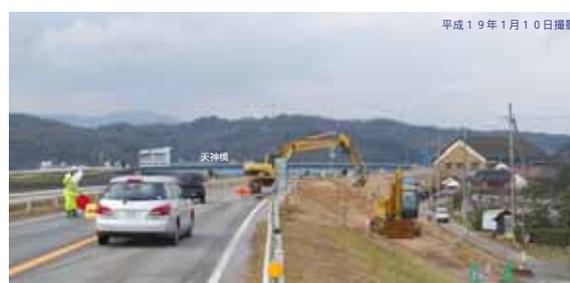
堤防嵩上げ

また、堤防の断面や堤防高さが不足し、十分な効果が得られない区間において、拡幅及び嵩上げ(H.W.L+0.5m)を実施する。

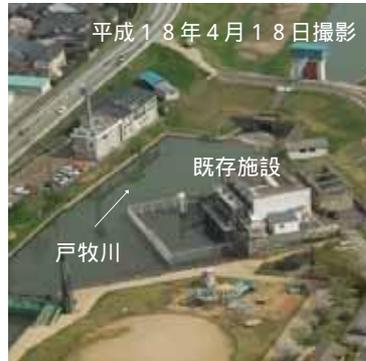
既存の豊岡排水機場

本川水位が高いため自然排水が困難となる市街地において、内水被害を軽減するため排水機場等を整備する。

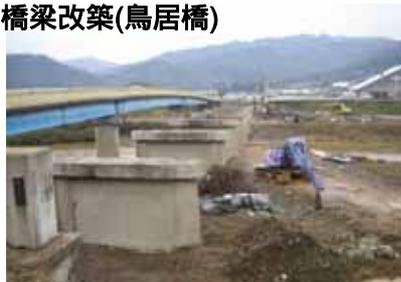
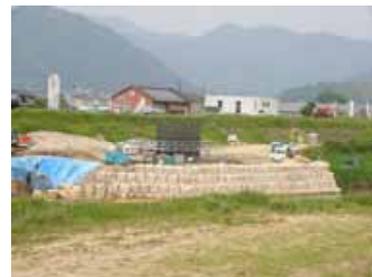
橋梁改築(鳥居橋)

洪水の流下を阻害する橋梁、堰を改築する。
