3. 水害と治水事業の沿革

3-1. 既往洪水の概要

3-2. 治水事業の沿革

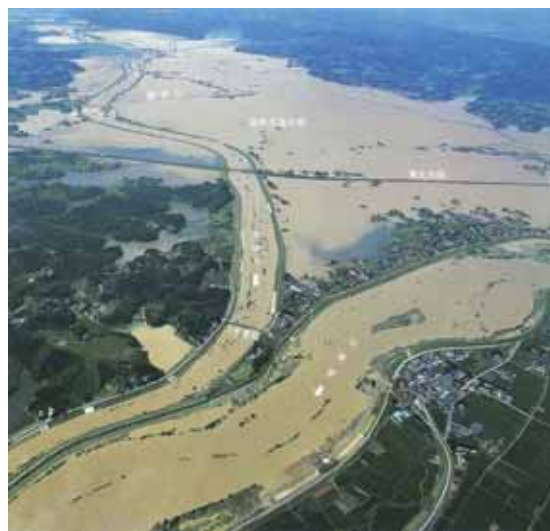
吉田川の破堤氾濫状況

一方吉田川では、昭和 22 年、23 年のカスリン、アイオン台風、25 年の洪水以来 36 年ぶりの大出水となり、8 月 5 日 8 時過ぎには、落合観測所で計画高水位を突破し、10 時から 11 時過ぎにかけて直轄管理区間 4 箇所において越水、破堤する大災害となった。破堤は上流から桧和田（大和町）、粕川（松島町）の各地先で発生し、これらの町は激甚な被害を受けた。

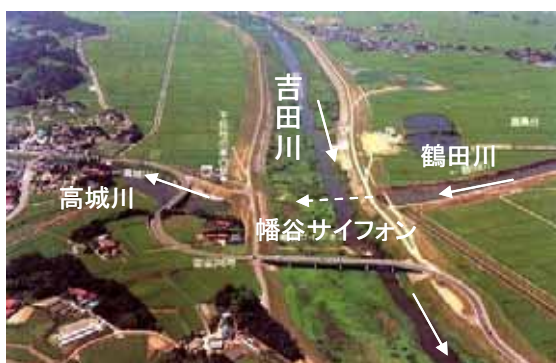
吉田川、鶴田川、高城川と幡谷サイフォン

昭和に入ると、品井沼流域を鳴瀬川から分離するため掘削・堤防建設（昭和2～15年）、鳴瀬川の洪水が吉田川に逆流するのを防ぐ背割堤工事（大正14年～昭和16年）、吉田川と立体交差する幡谷サイフォンの設置（昭和7～9年）、さらには新江合川の開削（昭和8～32年）なども行われた。末期には、漆沢ダムや南川ダムなどによって洪水流量を調節するようになった。

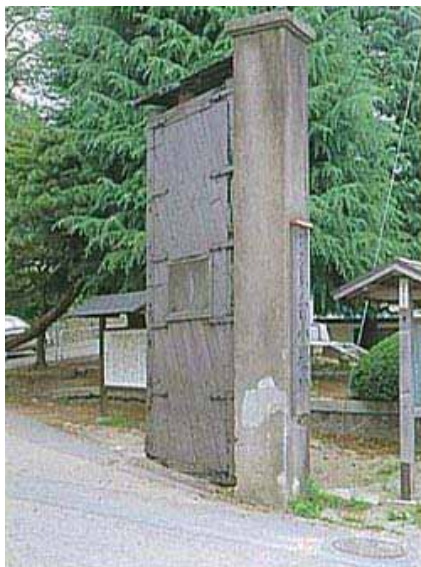
鳴瀬川の逆流を防ぐ目的で小川口に設置された小川水門は、二枚建で中央拌み合わせとした扉で、鳴瀬川と品井沼の水位の高低により開閉する仕組みでした。排水工事の完成とともに撤去されましたが、その一部は、鹿島台小学校の門扉として保存されている。

小川水門（北上下流 HP）

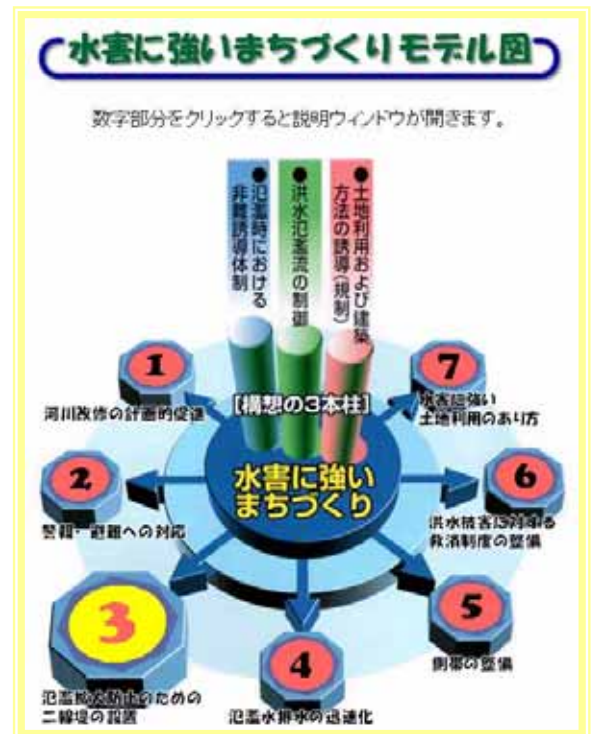
水害に強いまちづくりモデル図

この甚大な被害を教訓として、大洪水に陥っても被害を最小限にとどめられるような枠組みを求めるため、国土交通省では昭和63年に鹿島台町・大郷町・松島町の被災地域を全国初のモデル地区に指定し、平成2年度から「水害に強いまちづくり事業」をスタートさせ、現在も二線堤の建設や水防災拠点の整備を進めている。

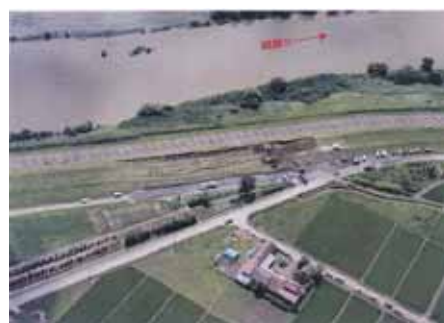
一方、昭和 53 年 6 月 12 日の宮城県沖地震や平成 15 年 7 月 26 日の宮城県北部を震源とする地震により、鳴瀬川では堤防の法面崩壊・陥没などの被害が発生した。政府の地震調査研究推進本部地震調査委員会の「海溝型地震の長期評価」によれば、今後 30 年間で宮城県沖地震が発生する確率は 99%と評価されている。

宮城県北部地震（平成 15 年 7 月 26 日発生）の被害状況

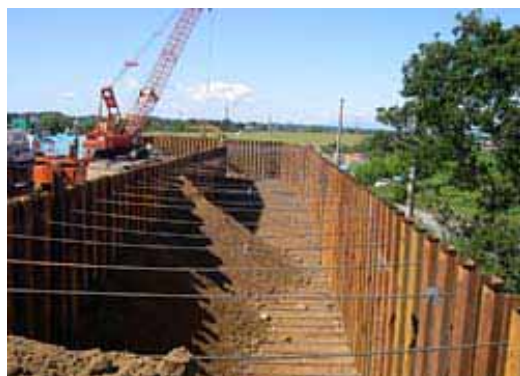
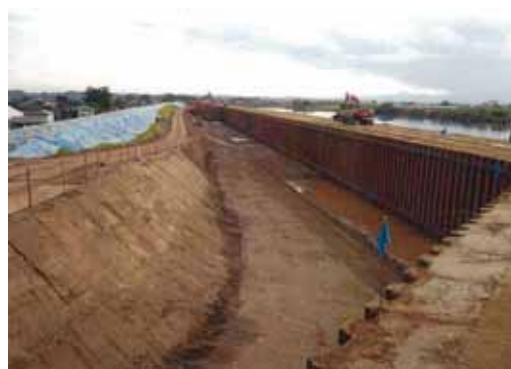
宮城県北部地震により被災した堤防の復旧状況

このような事態が発生しても河川管理者として、地震発生後には住民の生命財産に関わるような重大な河川管理施設等の被害、河川周辺の一般被害の有無とそれらの被害状況を直ちに調査する体制を整えるとともに、被災後の洪水で二次被害が発生しないように、被災箇所の迅速な復旧ができる体制を整備している。
