第4章 水害と治水事業の沿革

4-1 既往洪水の概要

4 - 2 治水事業の沿革

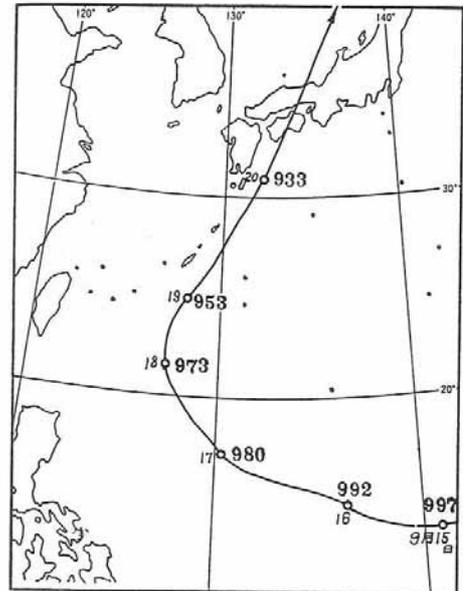
図4-1 台風経路図（昭和18年9月洪水）

14 日にサイパン島東方に発生した台風は、中心気圧 900mb 内外と推定され、鹿児島県佐田岬沖（20 日 6 時）より、日向灘に向かって北北東に進み、正午土佐宿毛付近に上陸、鳥島付近から日本海に抜けた台風で甚大な被害が発生した。

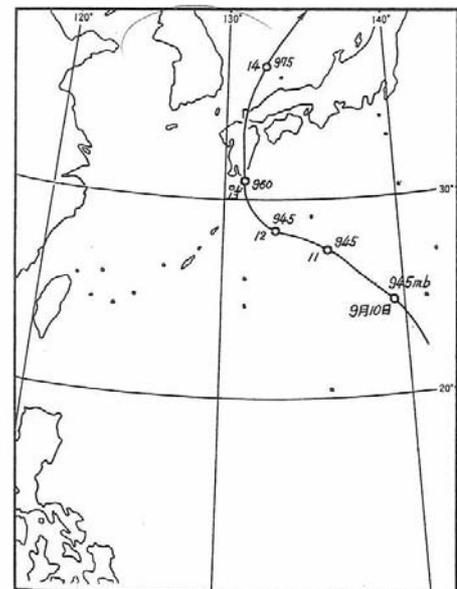
図4-2 台風経路図（昭和25年9月洪水）

9 月 3 日に発生したキジア台風の接近に伴い、9 月 13 日の未明から、風、雨ともに強くなり、神門で 3 日間連続雨量 560.5mm（12 日の日雨量 292.2mm）、高城では計画高水位（5.985m）を超過し、最高水位 6.10m を記録した。なお、松尾堰堤の洪水痕跡による算定流量は $3,300\text{m}^3/\text{s}$ である。

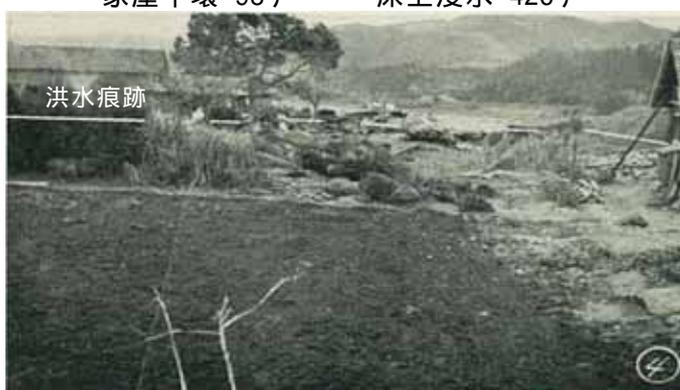
写真4-1 昭和29年9月洪水被害状況（高鍋町）

台風 12 号は、9 月 11 日正午、平地においては 12 日夜半より本格的降雨となり、その後台風の接近に伴い降雨は次第に増大し、12 日夕刻迄の降雨量は平地高鍋で 110.9 mm、山地渡川で 228.9 mm に達した。13 日早朝より同日夕刻迄山地渡川付近に於ては、1 時間平均 35 mm を越える豪雨が降り続き、上流上渡川では最大 1 時間雨量 66.5 mm を記録。10 日の降り始めより 14 日の降り終わりまで、12 日 13 日に降雨が集中しており、山間部では 800mm ~ 1,200 mm、平地では 250 mm ~ 300 mm の総降雨量となった。

- ・家屋流出 189 戸
- ・家屋全壊 109 戸
- ・家屋半壊 98 戸
- ・床上浸水 426 戸

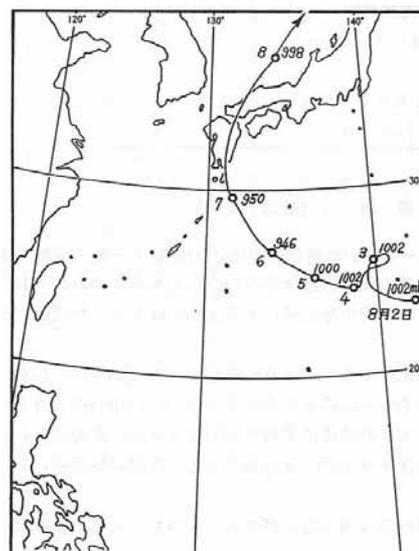
図4-3 台風経路図（昭和29年9月洪水）

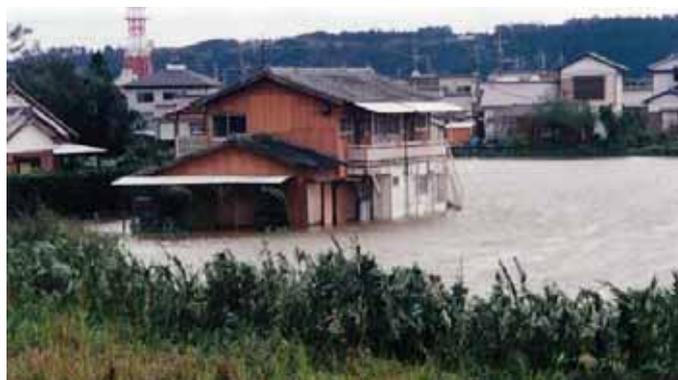
写真4-2 平成9年9月洪水被害状況（高鍋町）

台風 19 号の接近に伴い、高城上流域の平均総雨量は約 480mm を記録し、内水により、床上浸水 5 戸、床下浸水 14 戸の被害が発生するなど、大きな被害が発生した。

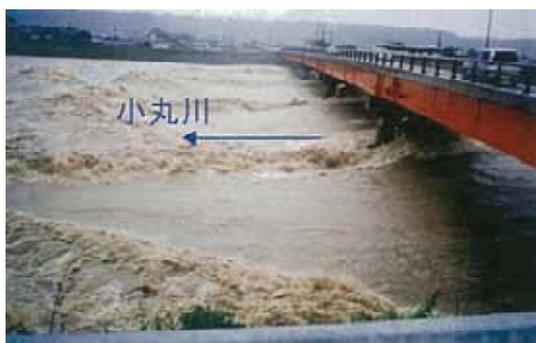
濁流が流下する小丸川

写真 4-3 平成 16 年 8 月出水の浸水状況

台風 16 号の接近に伴い、小丸川では高城上流域の平均総雨量が約 530mm に達し、北高鍋地区において内水による床下浸水 6 戸の被害が発生した。

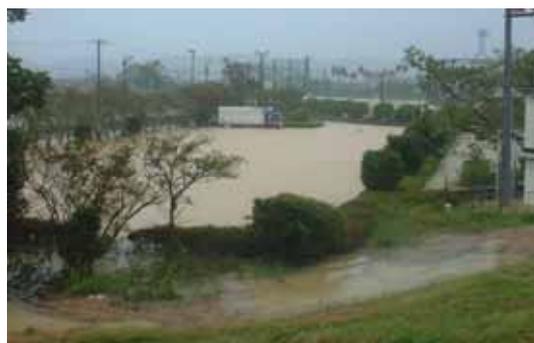
内水被害状況 (高鍋町)

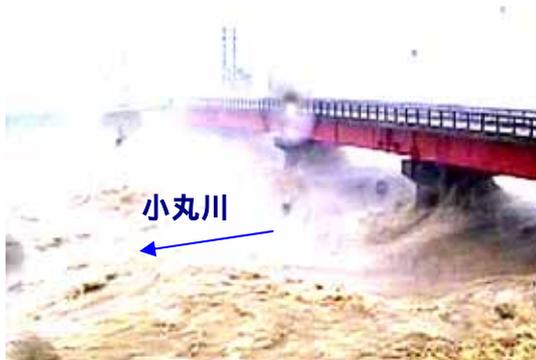
濁流が流下する小丸川

写真 4-3 平成 17 年 9 月出水の浸水状況

宮崎県南部は 5 日午後 6 時に暴風域に入り、総雨量が神門観測所で 912mm に達するなど、3 日間で年間降水量の 1/3 超を記録し、観測史上最大規模の洪水となった。

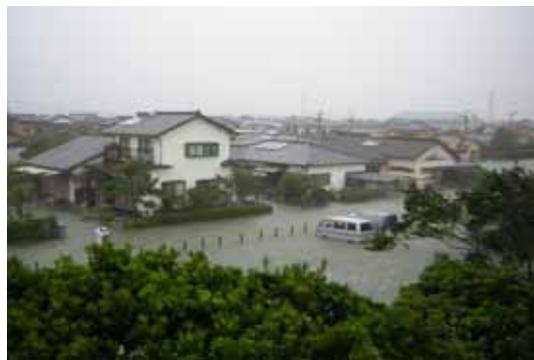
内水被害状況 (高鍋町)

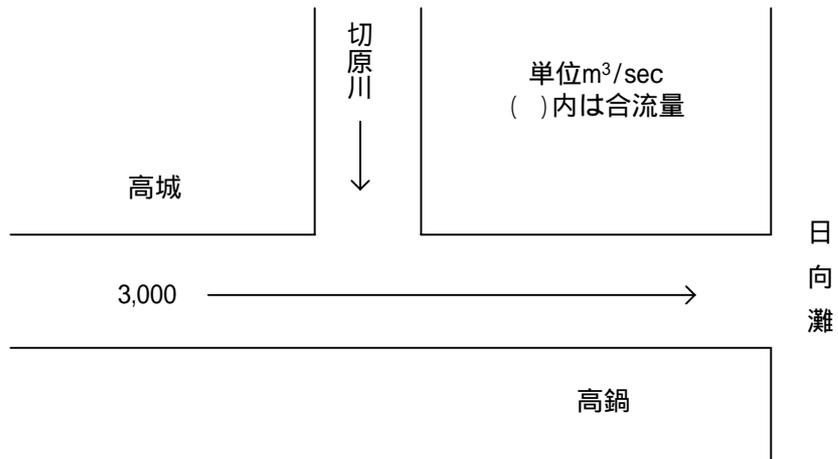
图 4-4 小丸川水系計画高水流量図（工事実施基本計画、S42 年策定）

その後、昭和 25 年から直轄事業に着手したが、昭和 42 年 12 月には、昭和 25 年 9 月洪水を主要な対象洪水として、基準地点高城における基本高水のピーク流量を $3,600\text{m}^3/\text{s}$ とし、このうち $600\text{m}^3/\text{s}$ を渡川ダム、松尾ダムにより調節し、計画高水流量を $3,000\text{m}^3/\text{s}$ とする工事实施基本計画を策定し、小丸川本川及び支川の築堤・掘削・護岸等の河川整備を実施している。
