## 第4章 水害と治水事業の沿革

### 4-1 既往洪水の概要

#### 4-2 治水事業の沿革

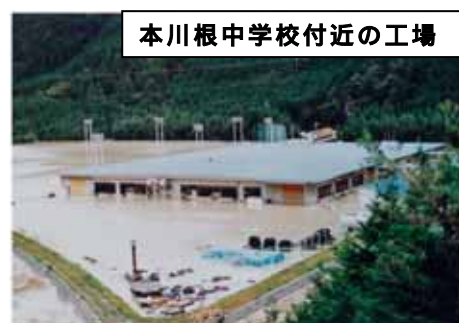
図 4-5 洪水の状況

静岡県全県下で被害を受けた。時間雨量は 11 時 56mm、12 時 58mm、13 時 79mm である。床上浸水 7 戸、床下浸水 10 戸、流失畑 0.2ha、冠水畑 13ha、決壊堤防 13 箇所、橋梁 1 箇所、崖崩 5 箇所の被害があった。

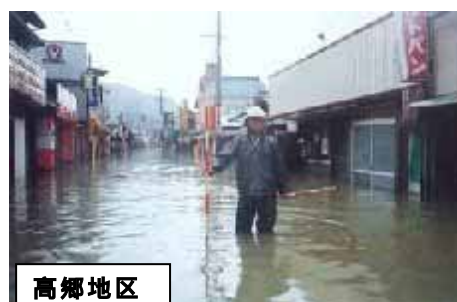
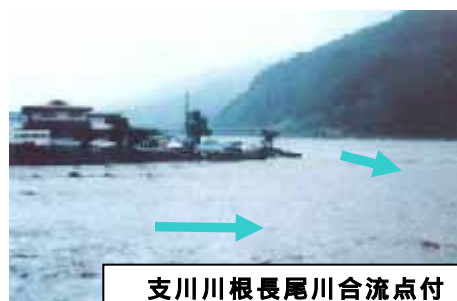
図 4-6 洪水の状況

静岡県中部を中心に全県下に被害あり、島田市の被害は全壊 3 戸、半壊 4 戸、床上浸水 416 戸、床下浸水 975 戸などであった。金谷町では行方不明 1 人、負傷者 1 人、床上浸水 273 戸、床下浸水 1,081 戸であった。山間部を中心に日雨量 400mm 程度の降雨を記録した。静岡市山間部では橋などが流失し、道路が寸断、数日間にわたり井川地区が孤立する被害があった。

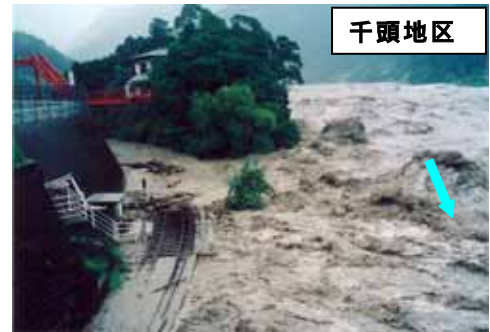
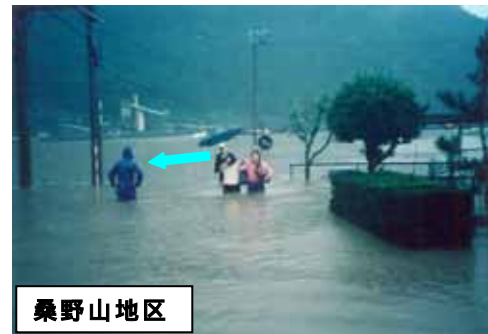
図 4-8 洪水時の状況

台風 18 号の北上に伴い、秋雨前線が活発となり、本県全域に大雨を降らせ、水窪町では時間雨量 88mm を記録した。本川根町では建設中の長島ダムの「仮締切」が半壊した他、NTT のケーブルの切断により、市外通話が不能になった。床上浸水 52 戸、床下浸水 18 戸の被害となった。

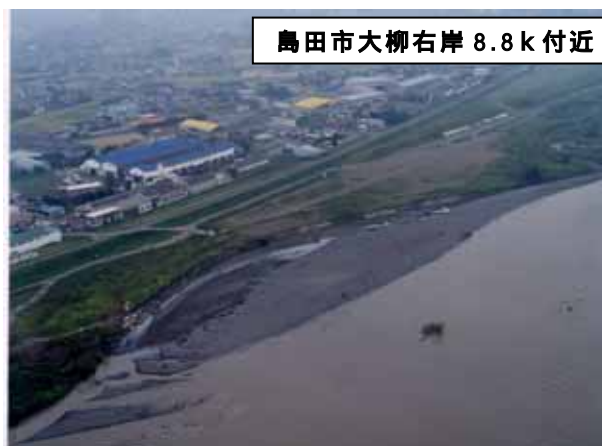
図 4-9 被災の状況

東海地方に東西に伸びた前線が停滞し、この前線に向かって台風 14 号からの大量の湿った空気が流れ込んだため、大井川流域中上流域を中心に大雨となり、井川観測所では 500mm を越える雨量を記録した。

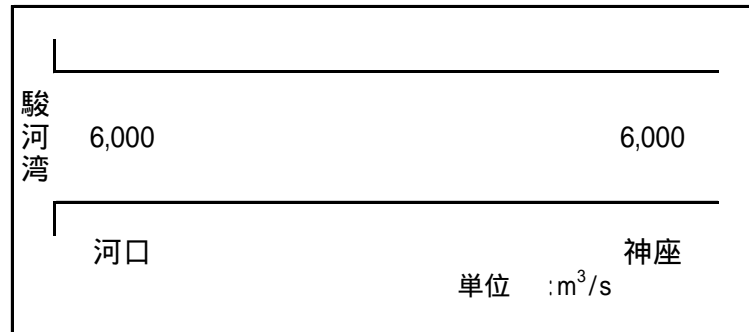
図 4-11 昭和 33 年の流量配分

昭和 29 年 9 月洪水を契機に、昭和 30 年から直轄編入の調査が実施され、昭和 31 年に左岸島田市神座、右岸島田市神尾より河口に至る 24.4km の区間が直轄編入され、昭和 33 年に基準地点神座における計画高水流量を  $6,000\text{m}^3/\text{s}$  とする計画が策定された。その後、昭和 38 年に同計画を踏襲する直轄河川総体計画を策定した。昭和 43 年 2 月には、直轄河川総体計画を踏襲し、神座地点で計画高水流量を  $6,000\text{m}^3/\text{s}$  とする工事実施基本計画を策定した。

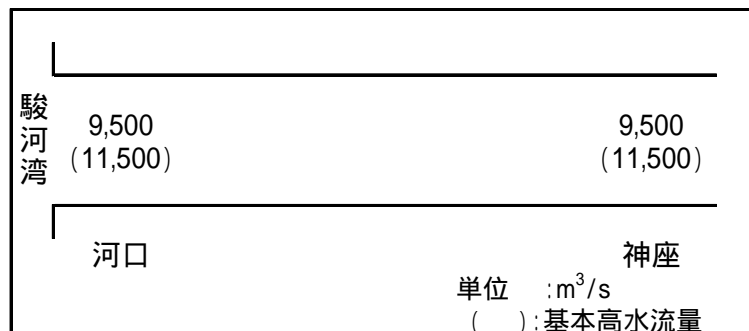
図 4-12 大井川水系工事実施基本計画の流量配分

(昭和 49 年 3 月)

その後も昭和 40 年 9 月洪水、44 年 8 月洪水等の相次ぐ出水や流域の開発状況等に鑑み、昭和 49 年に基準地点神座における基本高水のピーク流量を  $11,500\text{m}^3/\text{s}$  とし、上流ダム群により  $2,000\text{m}^3/\text{s}$  を調節して計画高水流量を  $9,500\text{m}^3/\text{s}$  とする工事実施基本計画の改定を行った。また、昭和 52 年に本体工事に着手した長島ダムを平成 14 年 3 月に完成させた。
