4．水害と治水事業の沿革

4 - 1．既往洪水の概要

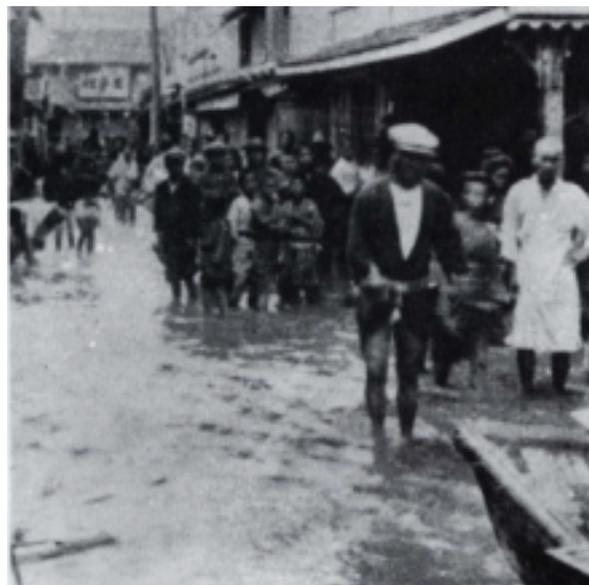
大正中期ごろの大淀川の氾濫(旭通り)

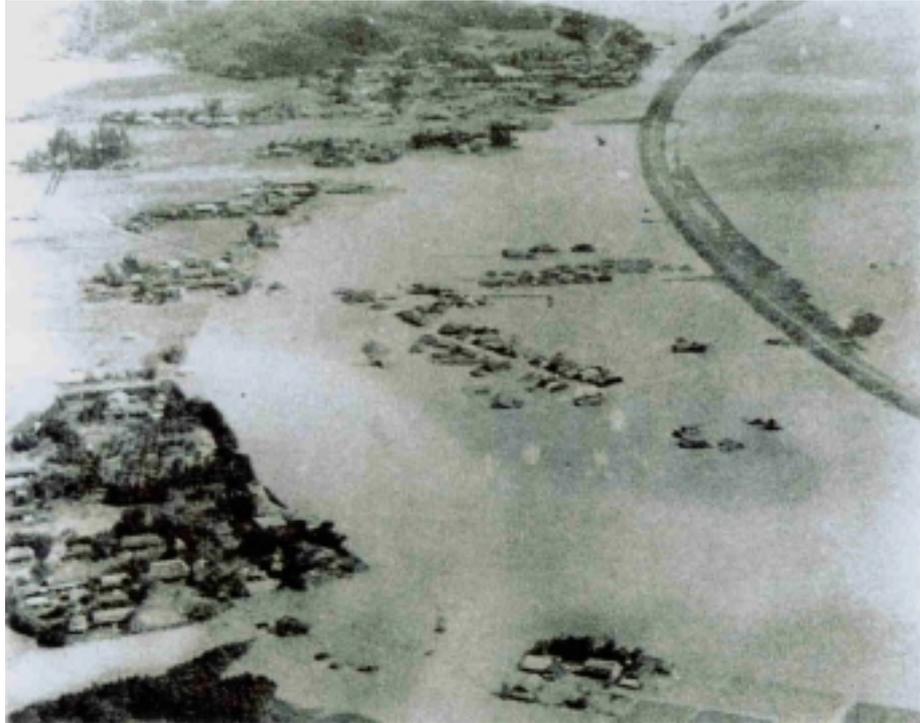
右岸大塚町付近の浸水状況（宮崎市）

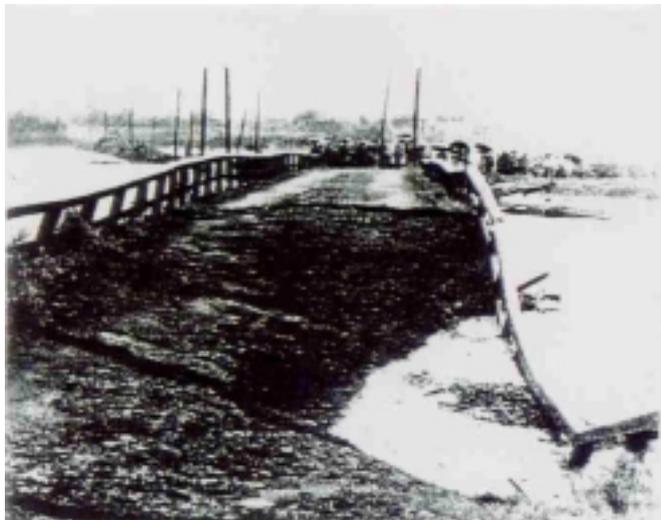
流出寸前の赤星橋
（都城市）

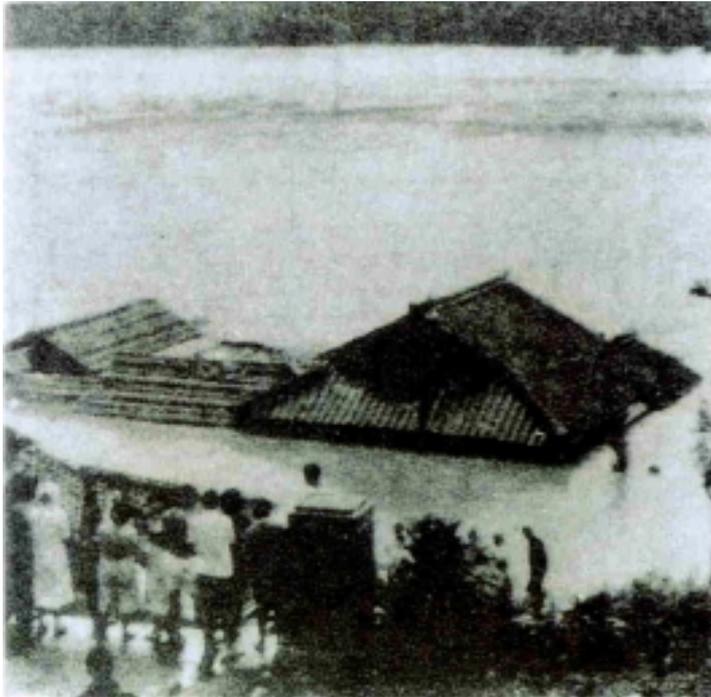
軒先まで浸水した家
(高岡町)

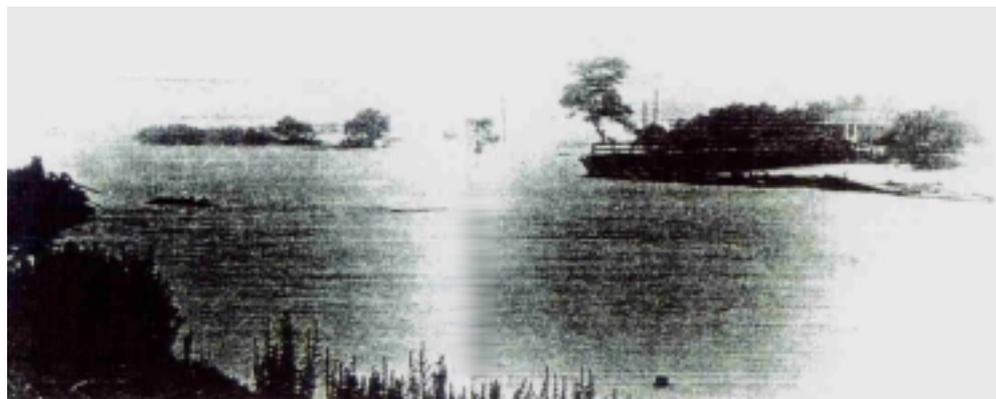
流出する二巖寺橋 (都城市)

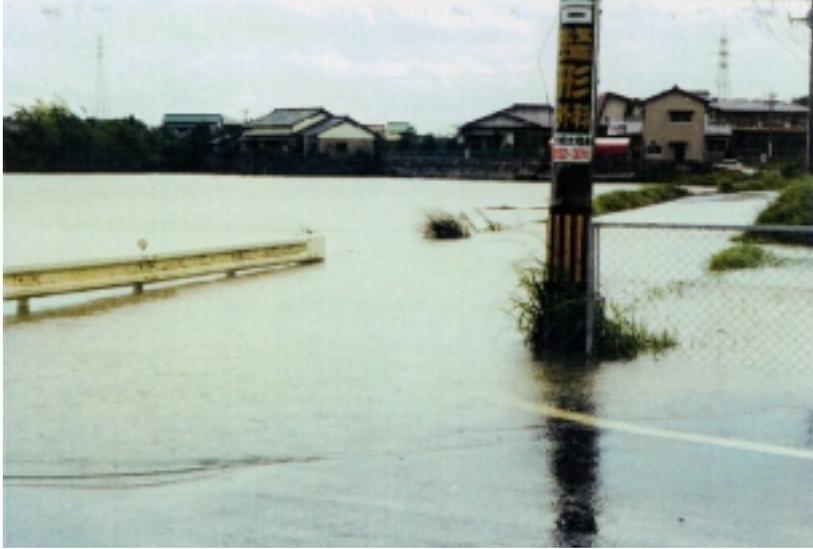
下小松地区
(8/000右岸付近)
浸水状況

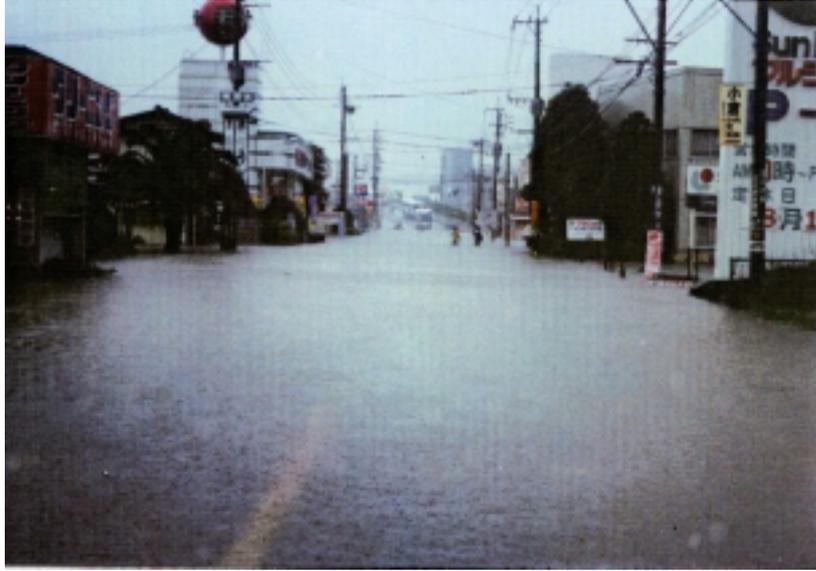
青柳川流域
大塚町
高松橋方向を望む
(PM15:00)
