# 大淀川水系河川整備基本方針

大淀川水系の流域及び河川の概要

平成 2 8 年 7 月

国土交通省 水管理・国土保全局

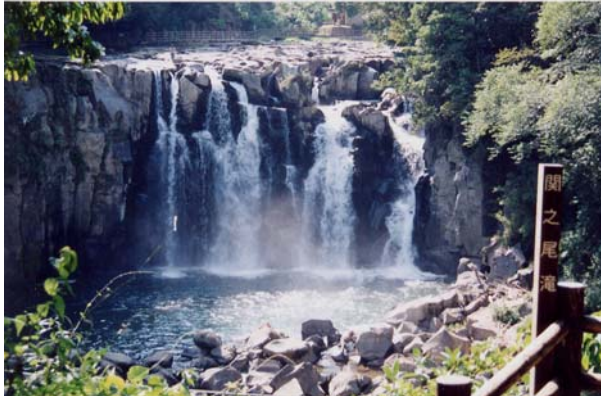
関之尾の滝と甌穴

日本の滝100選にも選ばれた関之尾滝は、幅40m、高さ18mにも及ぶ大滝、そして木々の間から流れ落ちる男滝、女滝の3つの滝からなる。

流れる水の力が、川底の小石や岩石の破片を回転させることによりできた穴である関之尾甌穴群（天然記念物）は世界最大級の規模であり、地質学上でも貴重な資料とされている。

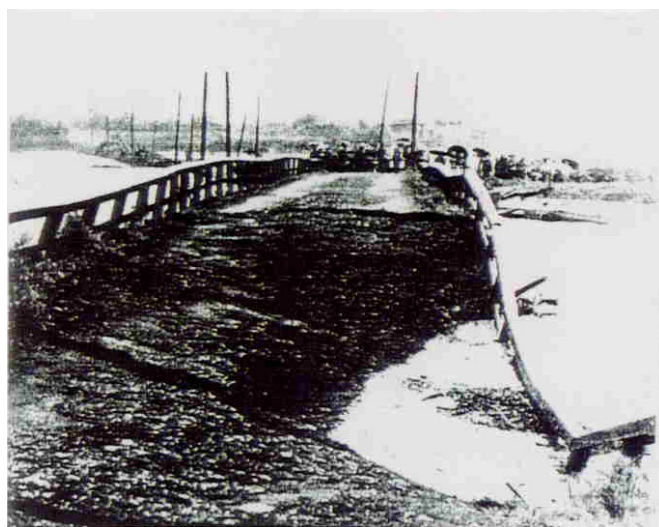
流出寸前の赤星橋  
（都城市）

この大洪水によって、浦之名川合流点付近、及び宮崎市高岡町狩野の一部は濁流にのまれ、大丸橋右岸取付道路約20mも13日18時頃の流失、下流では高松橋が13日18時頃流失、小戸橋も高松橋の流失橋材の為流失した。
